Rapor Tarihi: 31.03.2023 13:40
Rapor No: 34-04-1154370
Mersis No: 0005114804300001

Full Plus Ekspertiz

Araç Bilgileri

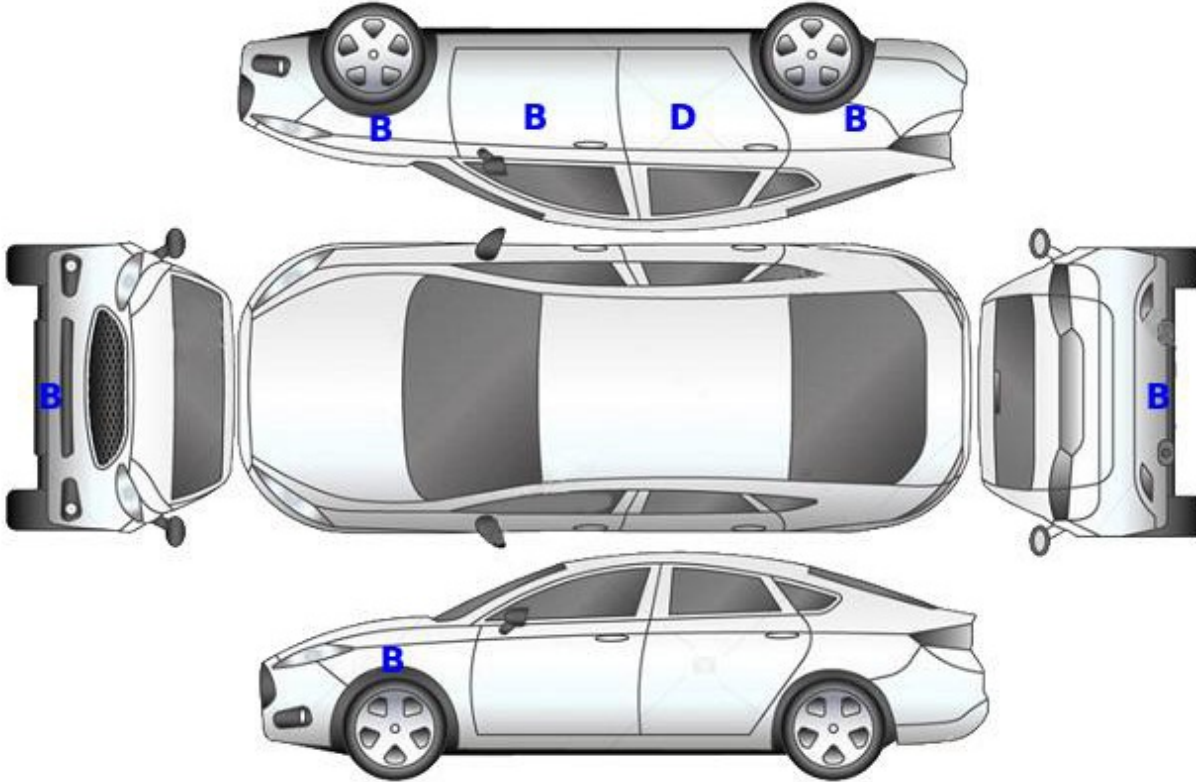
Kaporta Kontrolü(Değişmiş Boyanmış kontrolü)

B: Boyalı

B/2: Lokal Boyalı

D: Değişmiş

Parça Grubu	Parça ve Hasar
Marşbiyel, sağ	Marşbiyel, sağ - Boyalı
Kaporta	C-direk, sağ - Boyalı
Kaporta	B-direk, sağ - Boyalı
Kapı, sol ön	Kapı, sol ön - Standart Dışı Onarım
Çamurluk, sağ	Çamurluk, sağ - Standart Dışı Onarım

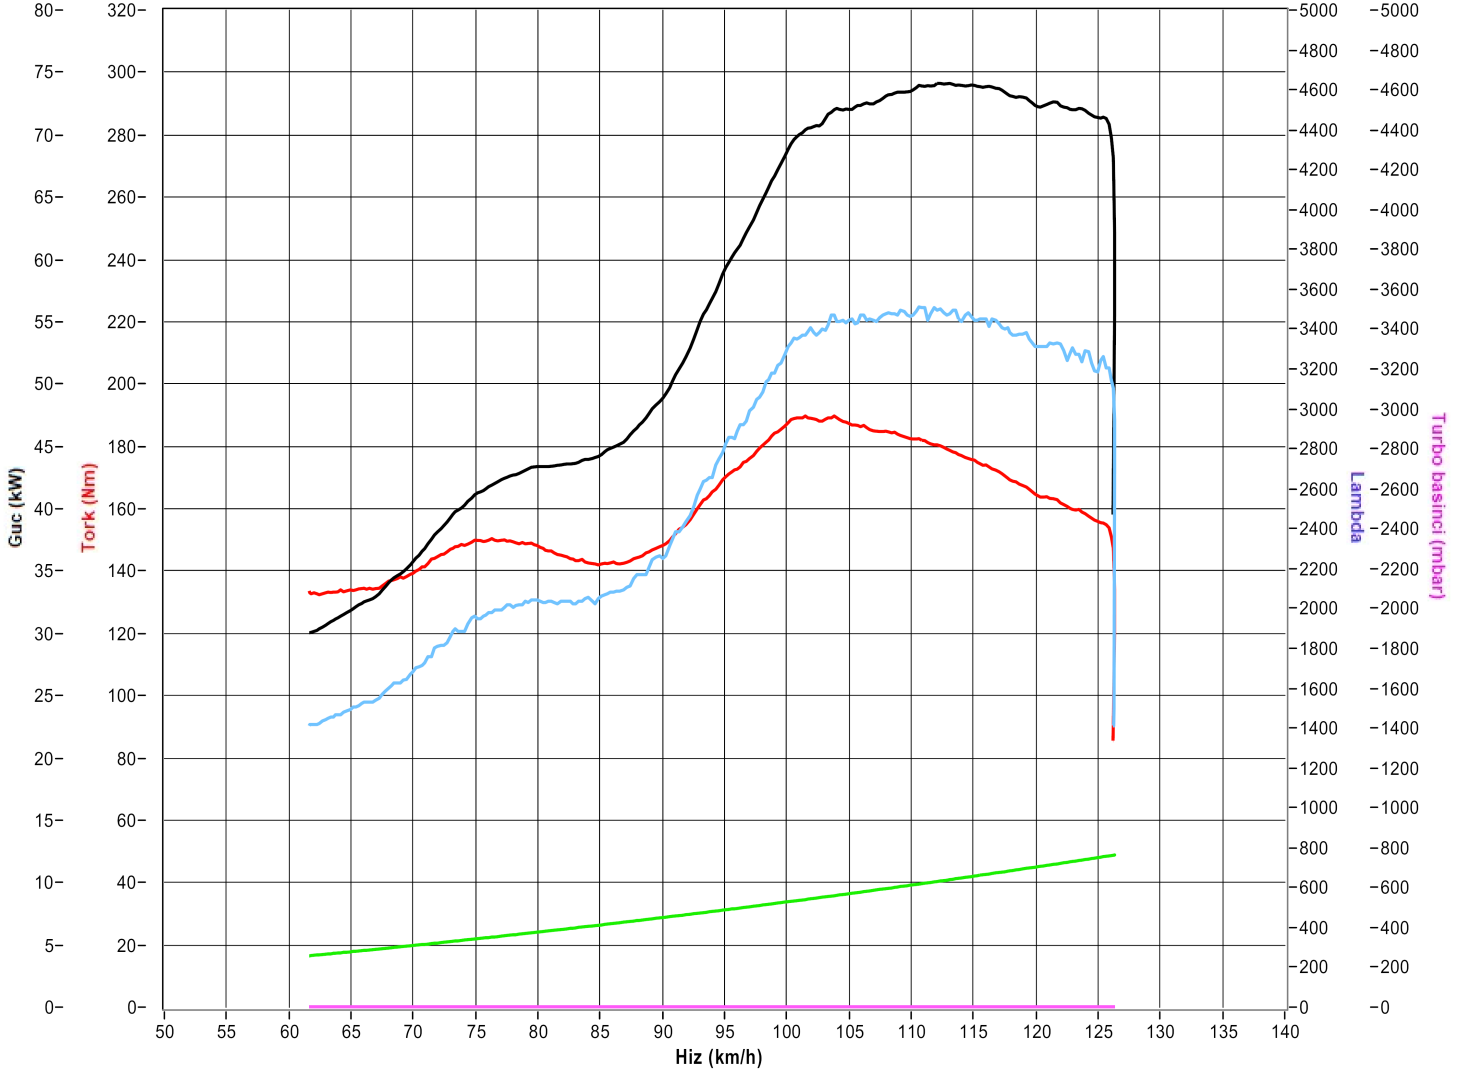
RPM (Devir/dk) Grafiđi

Ölçülen Motor Torku 190 NM	Teker Torku 151,39 NM	Teker Gücü 56,2 KW	Test Hızı 112 km/h
Ruhsat Verisi Güç 110 KW	Test Sonucu Güç 74,1 KW	Kayıp Güç 9,75 KW	Performans % 67,36

Esp kapanmadığından Dyno Testi yapılamamıştır.
