# Full Plus Ekspertiz

## 34FHA643

| Motor Hacmi | 1499cc | Marka | BMW |
| Rengi | MAVİ METALİK | Model | 3 Serisi |

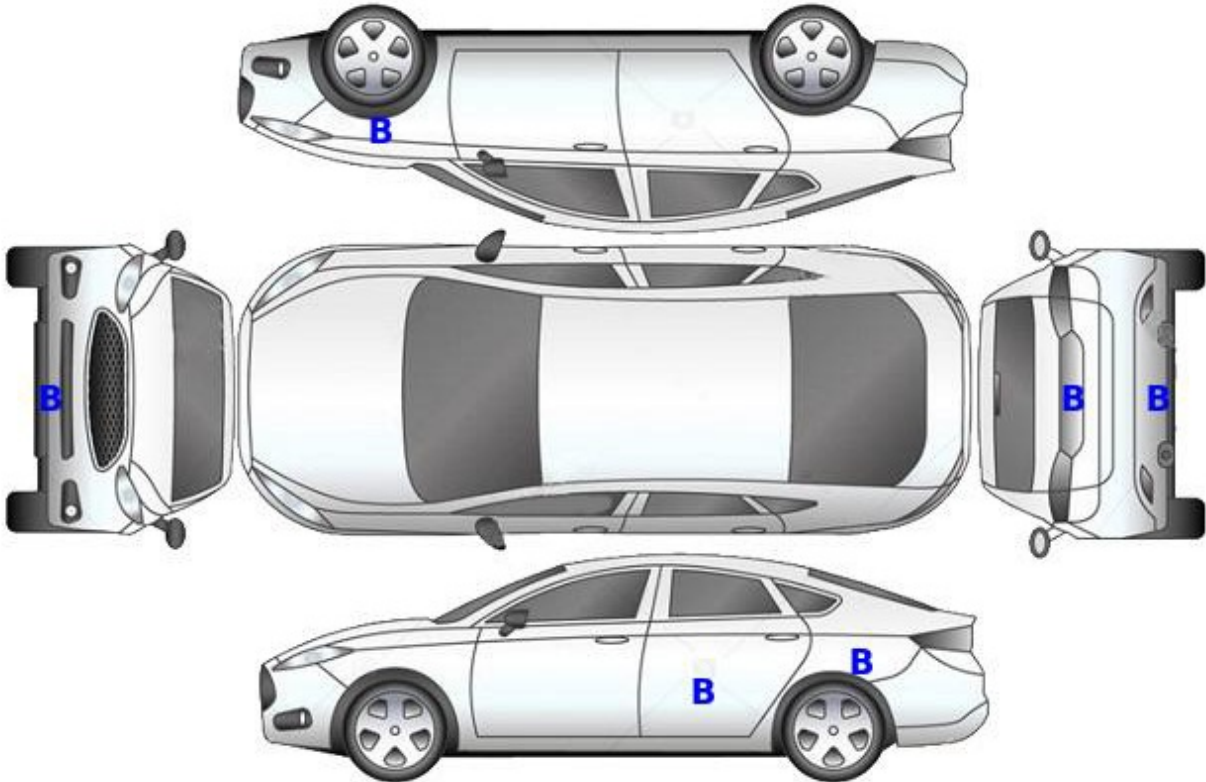
**Kaporta Kontrolü(Değişmiş Boyanmış kontrolü)**

**B: Boyalı****B/2: Lokal Boyalı****D: Değişmiş**

| Parça Grubu | Parça ve Hasar |
|---|---|
| Kaporta | Kilit karşılığı - Boyalı |
| Çamurluk, sol | Çamurluk, sol - Rötüş |

**Hasarlar ile ilgili notlar;**  
Sol arka kapı kilit karşılığı boyalı.

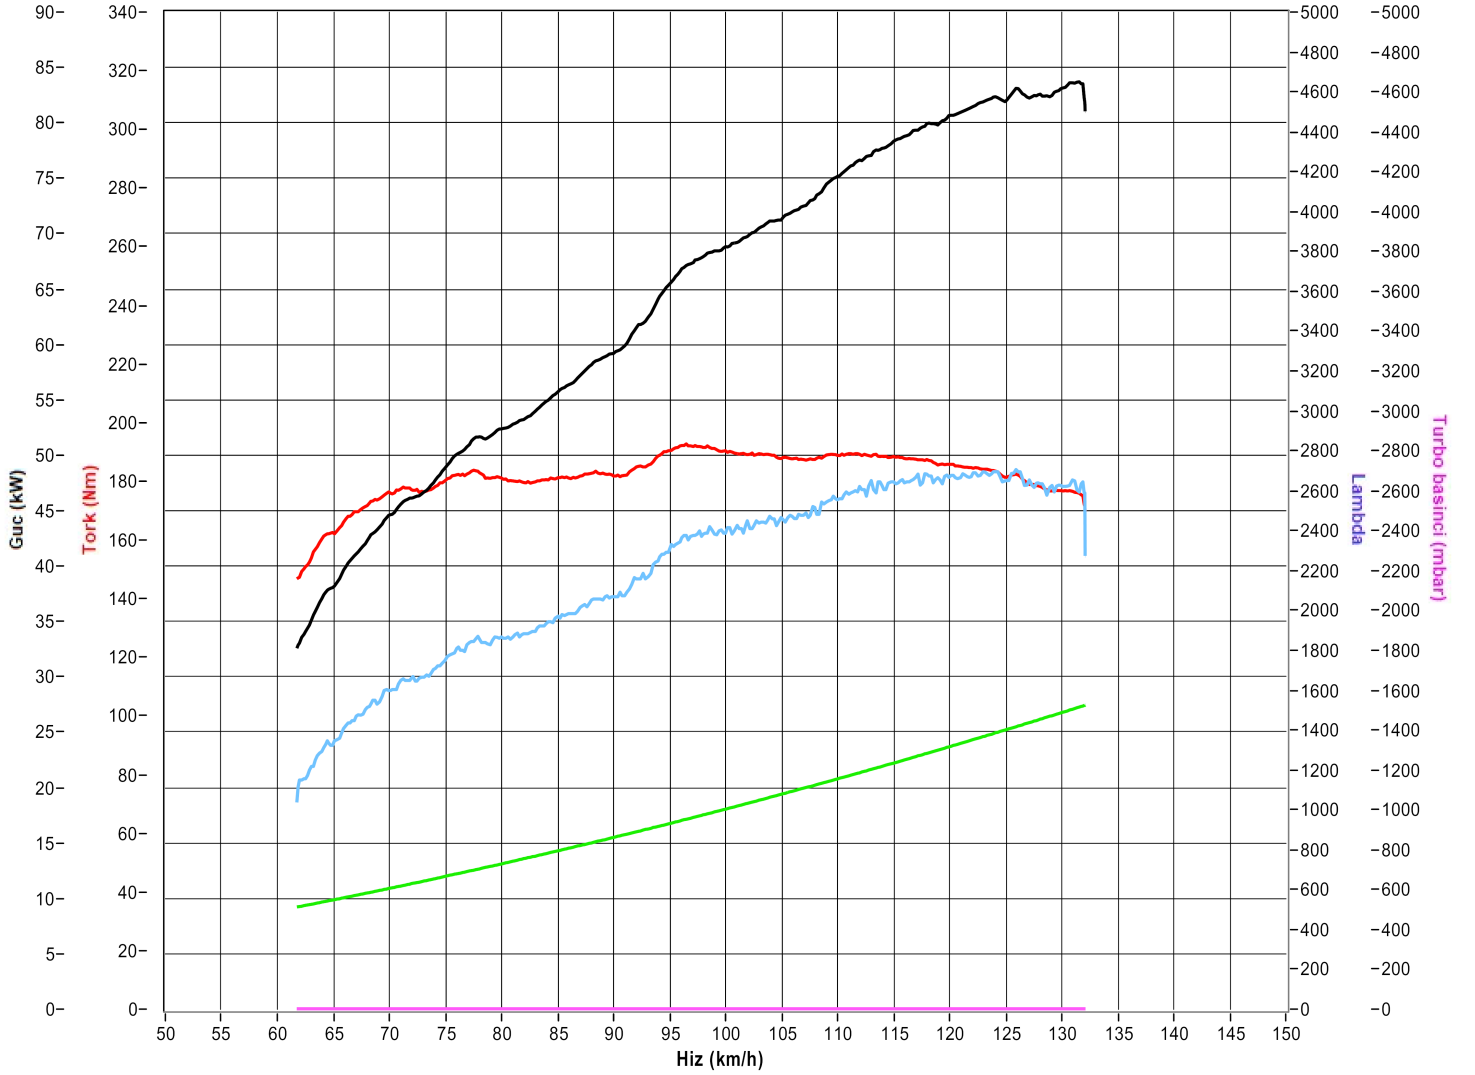
**RPM (Devir/dk) Grafiği**

| Ölçülen Motor Torku | Teker Torku | Teker Gücü | Test Hızı |
| 193 | 139,78 | 48,7 | 132 |
| Ruhsat Verisi Güç | Test Sonucu Güç | Kayıp Güç | Performans % |
| 100 | 83,7 | 25,79 | 83,70 |
