Full Plus Ekspertiz

Araç Bilgileri

Plaka	34TY5281	Şanzıman Tipi	Otomatik
KM	85608	Yakıt Cinsi	Benzin
Şase	WBA5A1101GG731946	Motor Gücü	125 kw
Marka	BMW	Motor Hacmi	1592cc
Rengi	GRİ METALİK	Model	5 Serisi
Sonraki Muayene Tar.	2023-08-28	Model Yılı	2016
Araç Tipi	Sedan	Ruhsat Sahibi	YEDİTEPE OTOMOTİV TİCARET LİMİTED ŞİRKETİ
Kapı Sayısı	4 Kapı

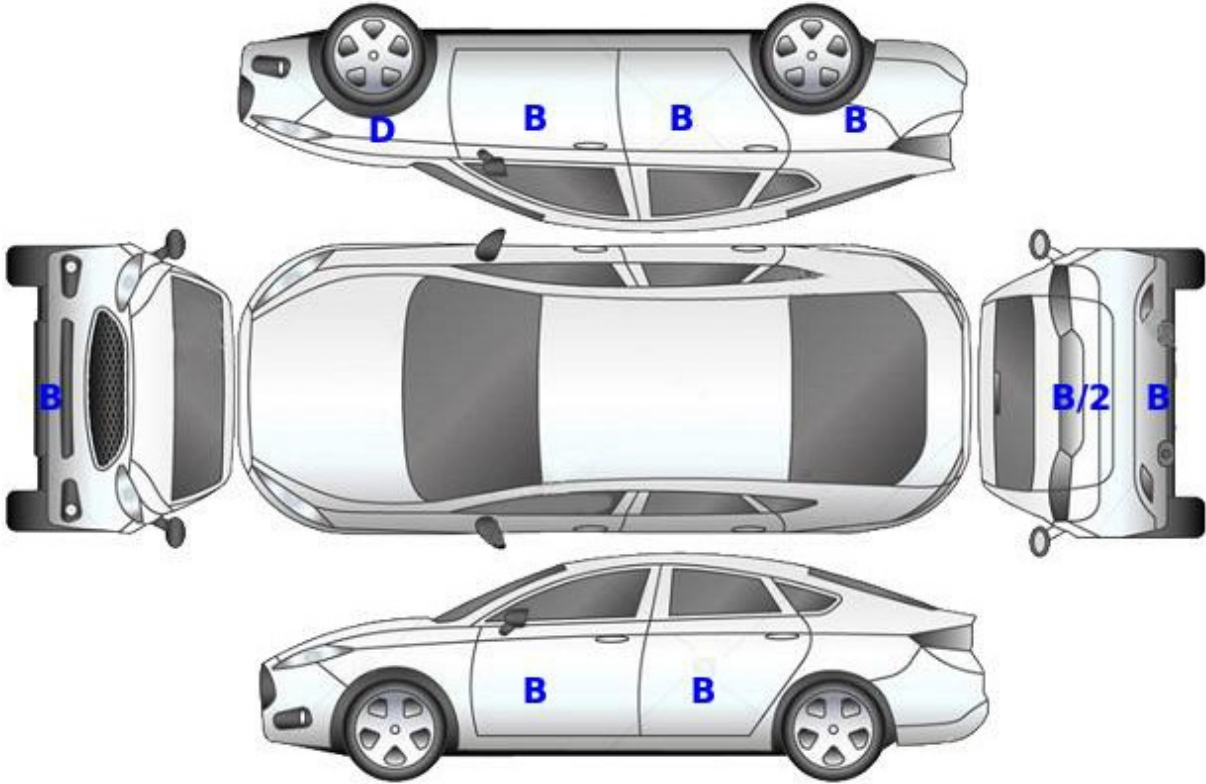
Kaporta Kontrolü(Değişmiş Boyanmış kontrolü)

B: Boyalı

B/2: Lokal Boyalı

D: Değişmiş

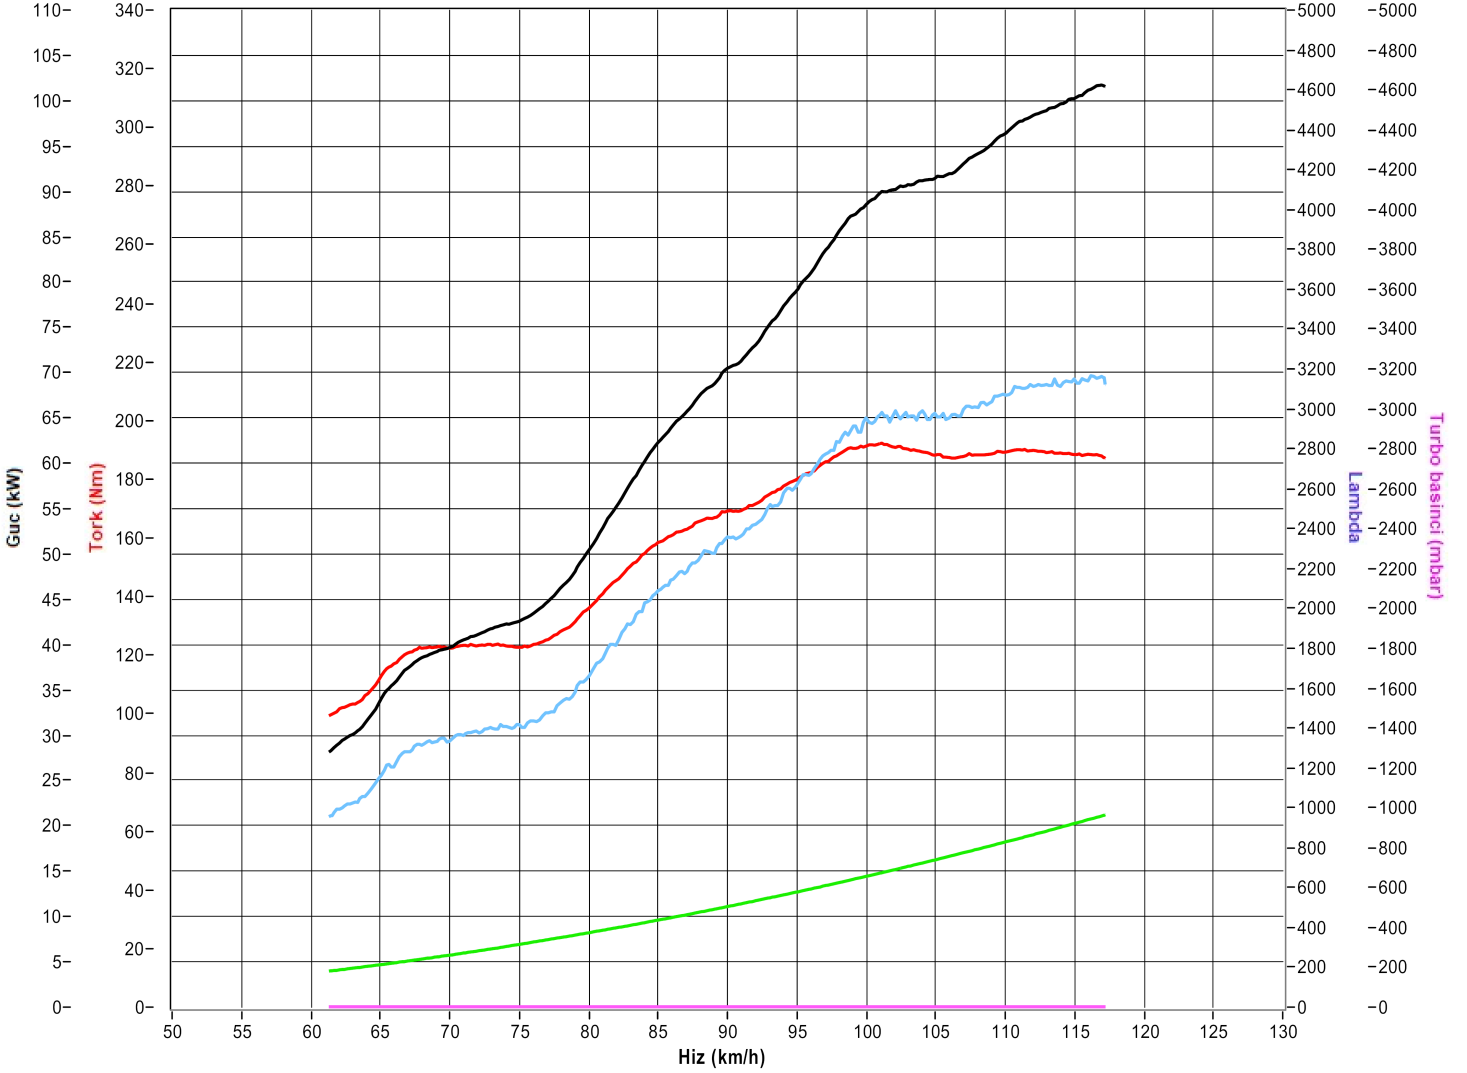
RPM (Devir/dk) Grafiği

Dinamometre Ölçüm Değerleri

Ölçülen Motor Torku 192 NM	Teker Torku 148,9 NM	Teker Gücü 69,7 KW	Test Hızı 117 km/h
Ruhsat Verisi Güç 125 KW	Test Sonucu Güç 101,7 KW	Kayıp Güç 20,81 KW	Performans % 81,36

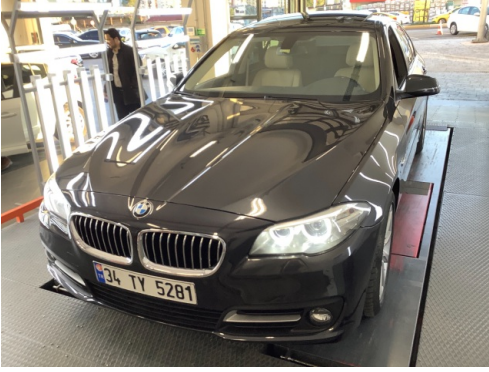
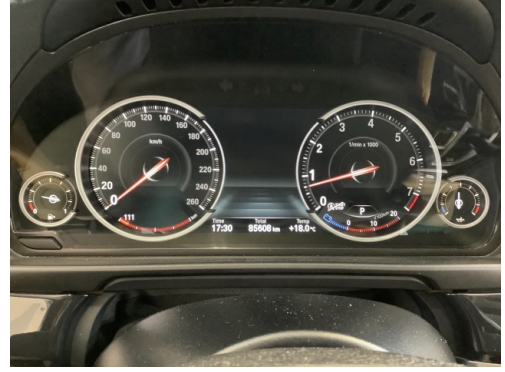
Araç Resimleri

Marşbiyel, sađ - Boyalı

Diferansiyel, arka aks - Yađ Kaçađı

Sol ön çamurluk ve sađ ön kapıda boyasız onarım var.
