# Full Plus Ekspertiz

## 34BCZ812

## Araç Bilgileri

Plaka	34BCZ812	Şanzıman Tipi	Otomatik
KM	26993	Yakıt Cinsi	Dizel
Şase	WAUZZZF41LA026324	Motor Gücü	140 kw
Motor Hacmi	1968cc	Marka	Audi
Rengi	BEYAZ	Model	A4
Sonraki Muayene Tar.	2022-11-14	Model Yılı	2019
Araç Tipi	Station Wagon (Sedan**)	Ruhsat Sahibi	YEDİTEPE OTOMOTİV TİCARET LİMİTED ŞİRKETİ
Kapı Sayısı	5 Kapı

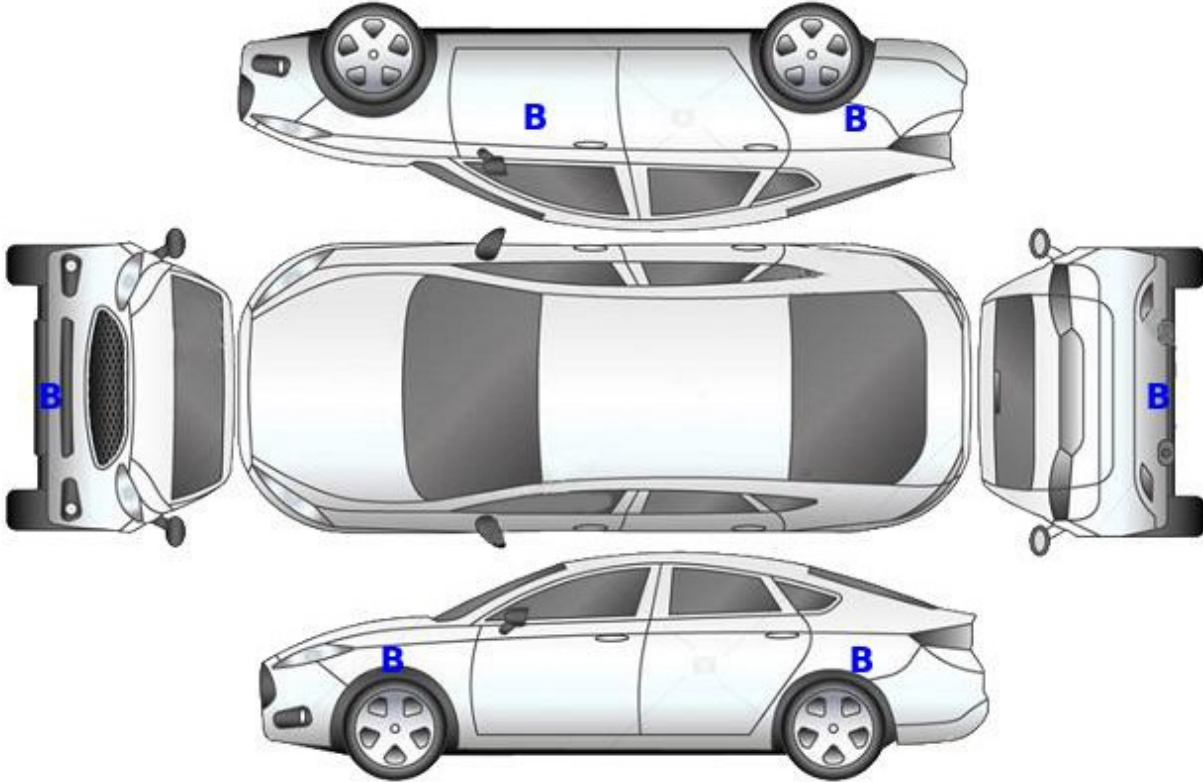
## Kaporta Kontrolü(Değişmiş Boyanmış kontrolü)

B: Boyalı

B/2: Lokal Boyalı

D: Değişmiş

Sağ ve sol arka çamurluklarda kordon altı boyalı.
