**TÜV SÜD Doğuş Ekspertiz ve Danışmanlık  
Hizmetleri Ltd. Şti.**

# Full Plus Ekspertiz

## 34DHE102

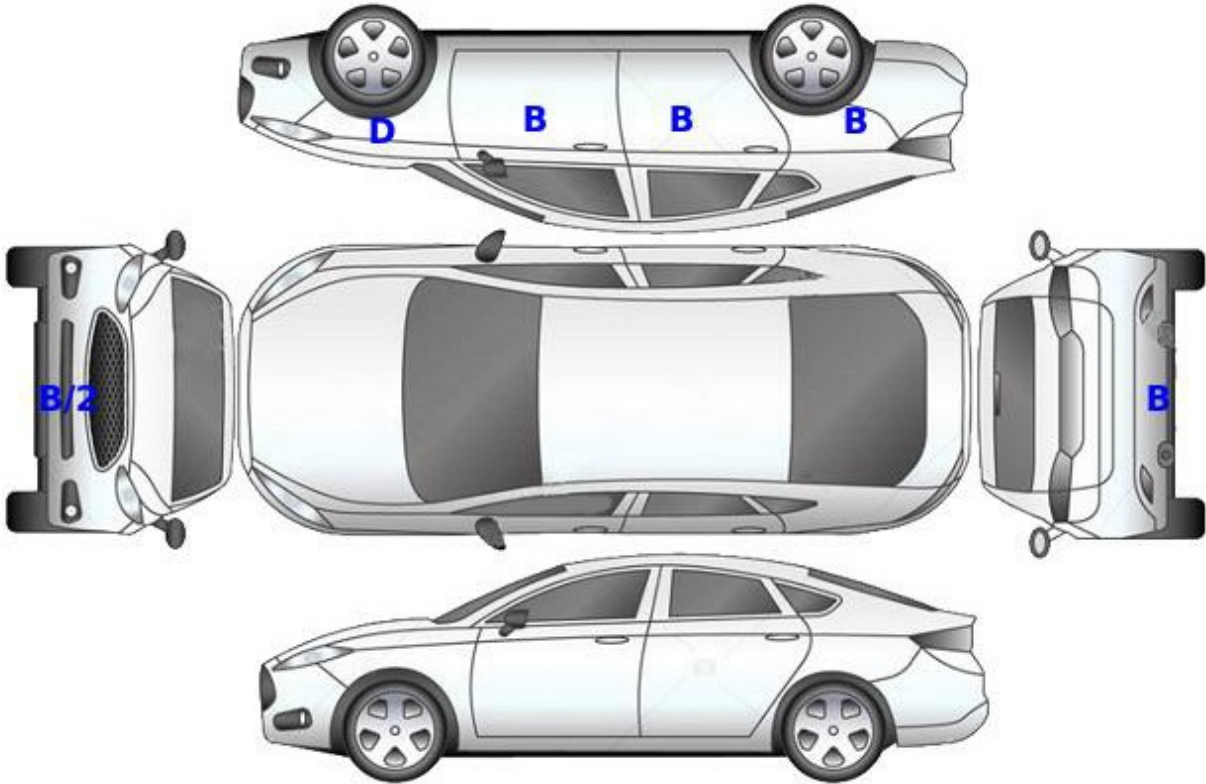
**Kaporta Kontrolü(Değişmiş Boyanmış kontrolü)**

**B: Boyalı****B/2: Lokal Boyalı****D: Değişmiş**

| Parça Grubu | Parça ve Hasar |
|---|---|
| Marşbiyel, sağ | Marşbiyel, sağ - Lokal Boya |
| Kaporta | C-direk, sağ - Lokal Boya |

Sağ arka kapı eşiği boyalı. Sağ arka tavan direği lokal boyalı. Çakmaklık yok.

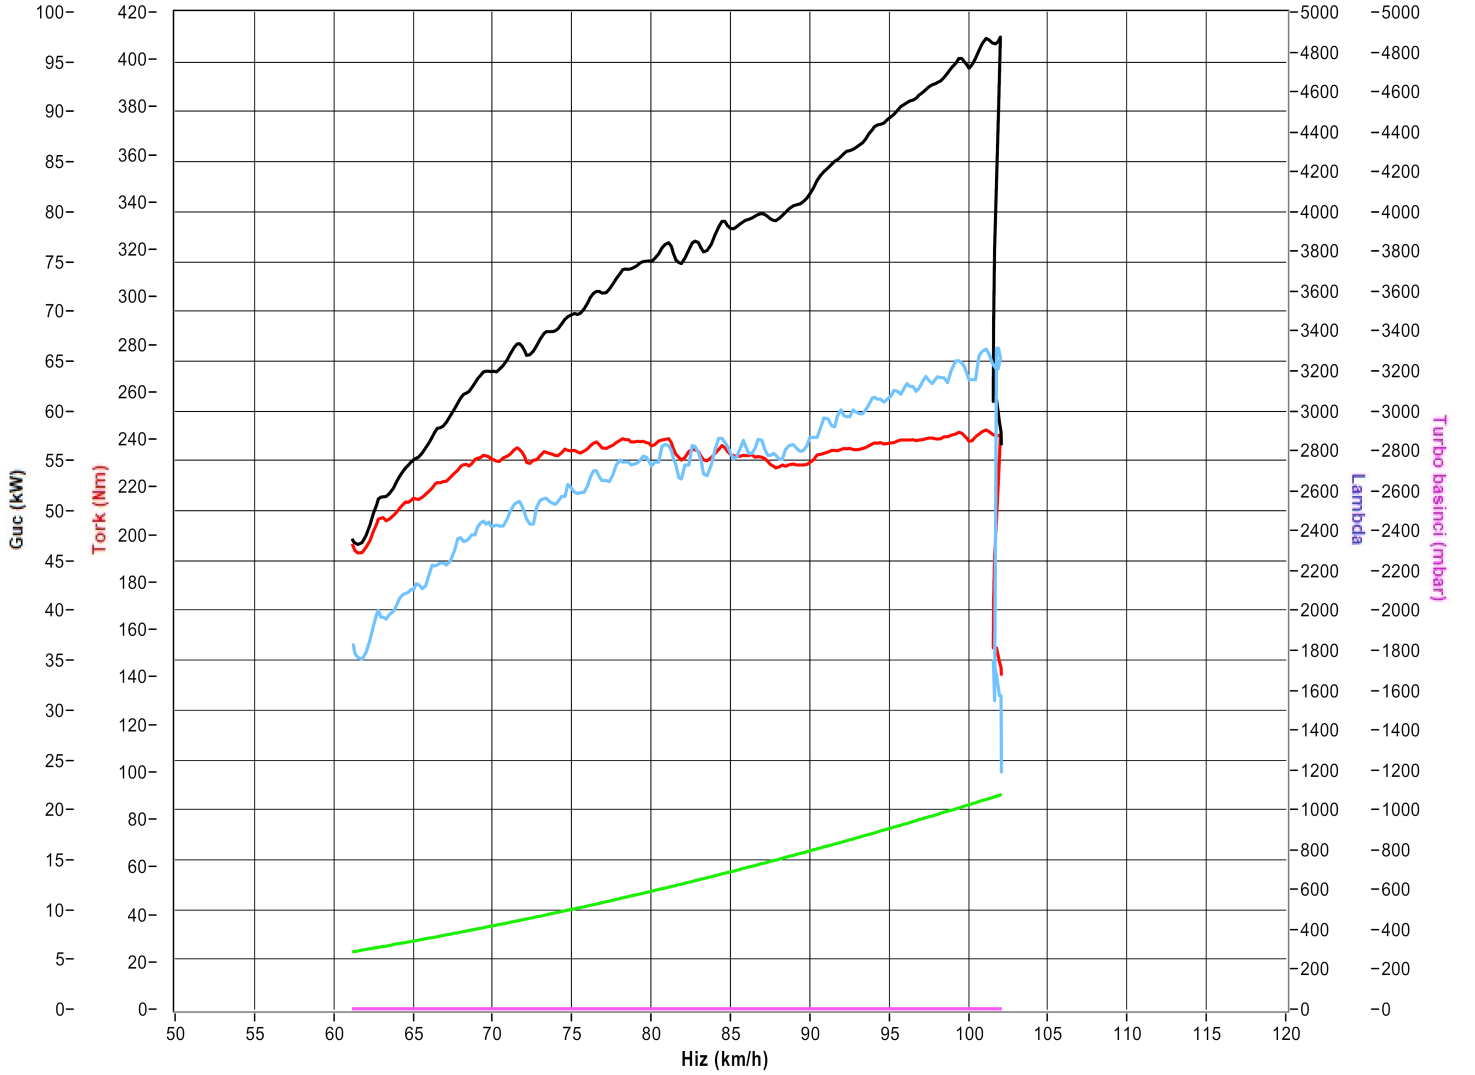
**RPM (Devir/dk) Grafiği**

| Ölçülen Motor Torku | Teker Torku | Teker Gücü | Test Hızı |
| 244 | 166,17 | 66,3 | 102 |
| Ruhsat Verisi Güç | Test Sonucu Güç | Kayıp Güç | Performans % |
| 110 | 97,5 | 20,47 | 88,64 |
