Full Plus Ekspertiz

Plaka	34BYP801	Şanzıman Tipi	Otomatik
KM	30238	Yakıt Cinsi	Benzin
Şase	WVWZZZAUZKP017126	Motor Gücü	85 kw
Motor Hacmi	999cc	Marka	Volkswagen
Rengi	GRİ	Model	Golf
Sonraki Muayene Tar.	2023-10-02	Model Yılı	2018
Araç Tipi	Hatchback (Station Wagon**)	Ruhsat Sahibi	YEDİTEPE OTOMOTİV TİCARET LİMİTED ŞİRKETİ
Kapı Sayısı	5 Kapı

Kaporta Kontrolü(Değişmiş Boyanmış kontrolü)

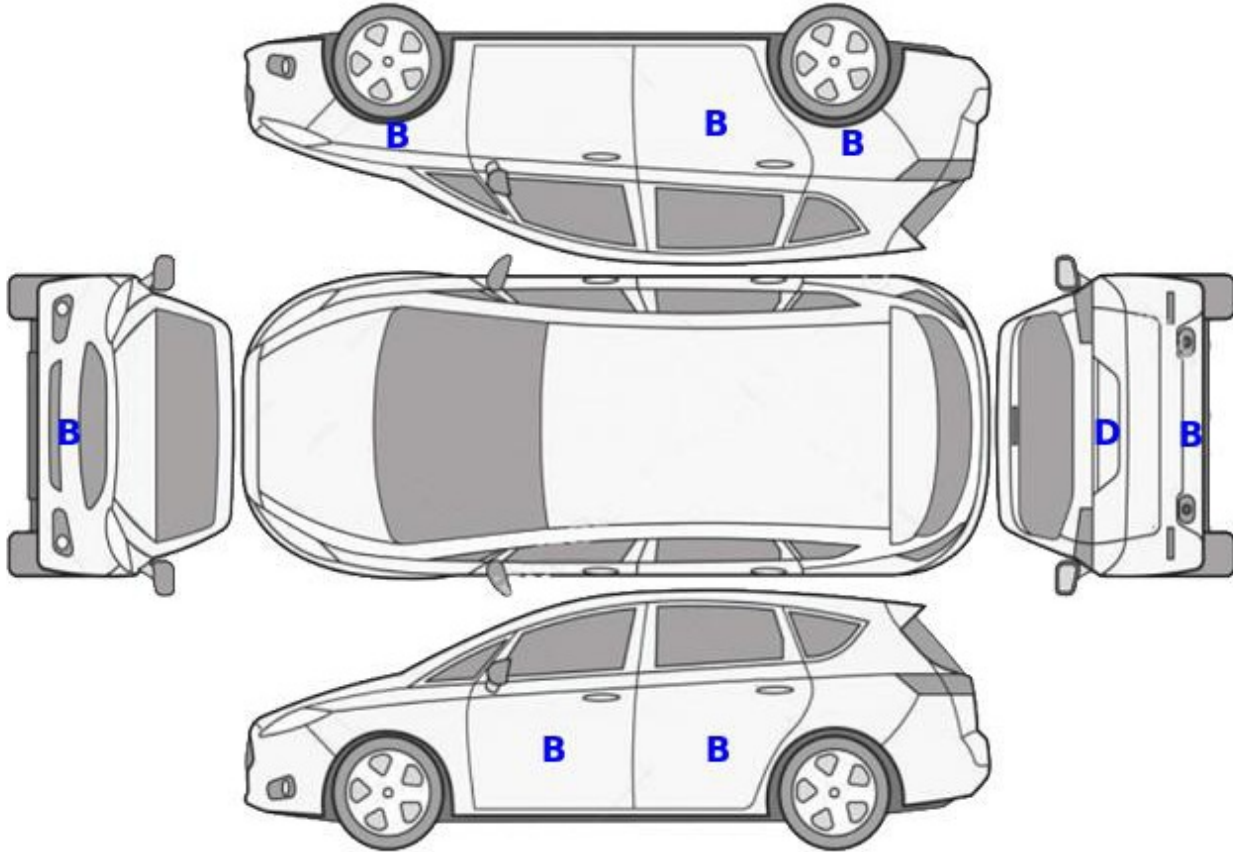
B: Boyalı

B/2: Lokal Boyalı

D: Değişmiş

Marşbiyel, sağ - Boyalı

Kapı, sağ ön - Rötüş

Sağ frangart lokal boyalı.

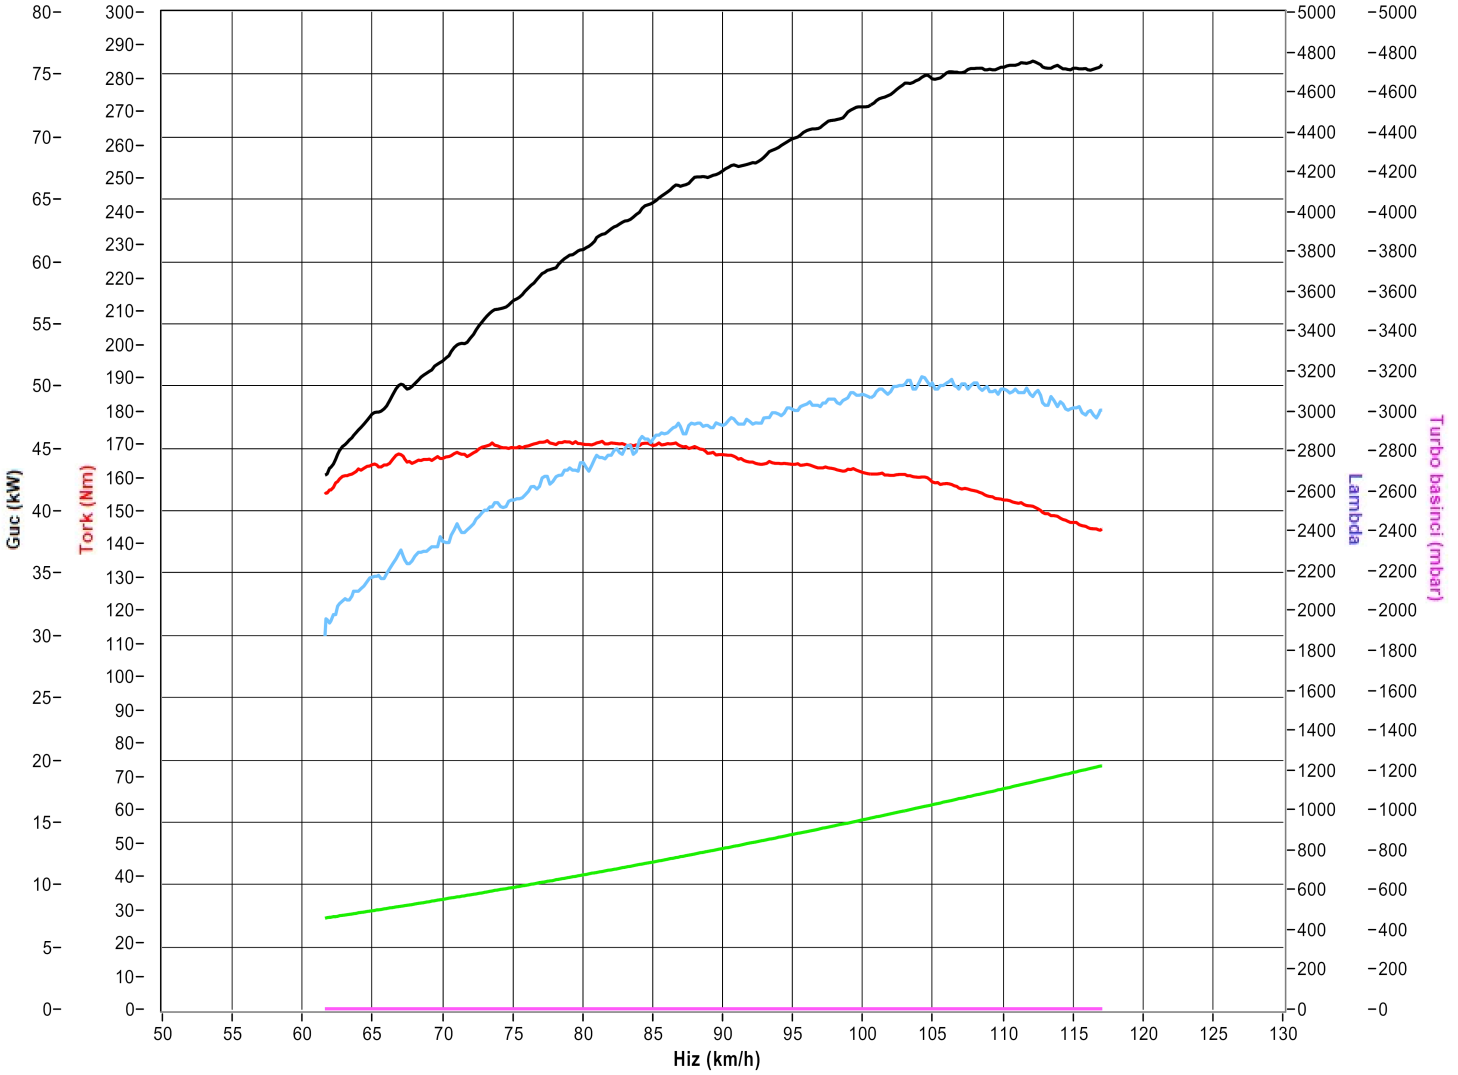
RPM (Devir/dk) Grafiği

Ölçülen Motor Torku 171 NM	Teker Torku 146,31 NM	Teker Gücü 50,7 KW	Test Hızı 112 km/h
Ruhsat Verisi Güç 85 KW	Test Sonucu Güç 76,1 KW	Kayıp Güç 17,03 KW	Performans % 89,53
