Full Plus Ekspertiz

34BJY883

Araç Bilgileri

Plaka	34BJY883	Şanzıman Tipi	Otomatik
KM	34042	Yakıt Cinsi	Benzin
Şase	WF0DXXWPCDFS22357	Motor Gücü	118 kw
Marka	Ford	Motor Hacmi	1498cc
Rengi	BEYAZ	Model	Mondeo
Sonraki Muayene Tar.	2022-10-08	Model Yılı	2015
Araç Tipi	Hatchback (Sedan**)	Ruhsat Sahibi	YEDİTEPE OTOMOTİV TİCARET LİMİTED ŞİRKETİ
Kapı Sayısı	5 Kapı

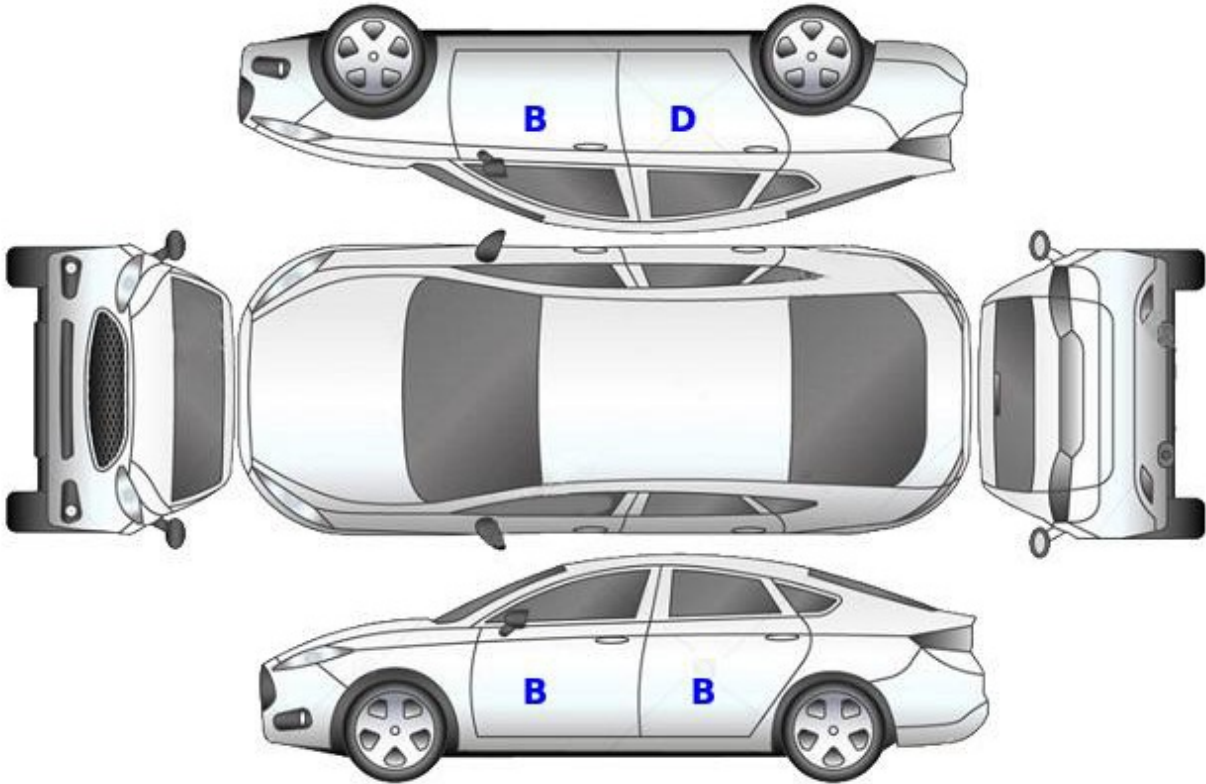
Kaporta Kontrolü(Değişmiş Boyanmış kontrolü)

B: Boyalı

B/2: Lokal Boyalı

D: Değişmiş

Sağ arka kapı saçı değişmiştir.

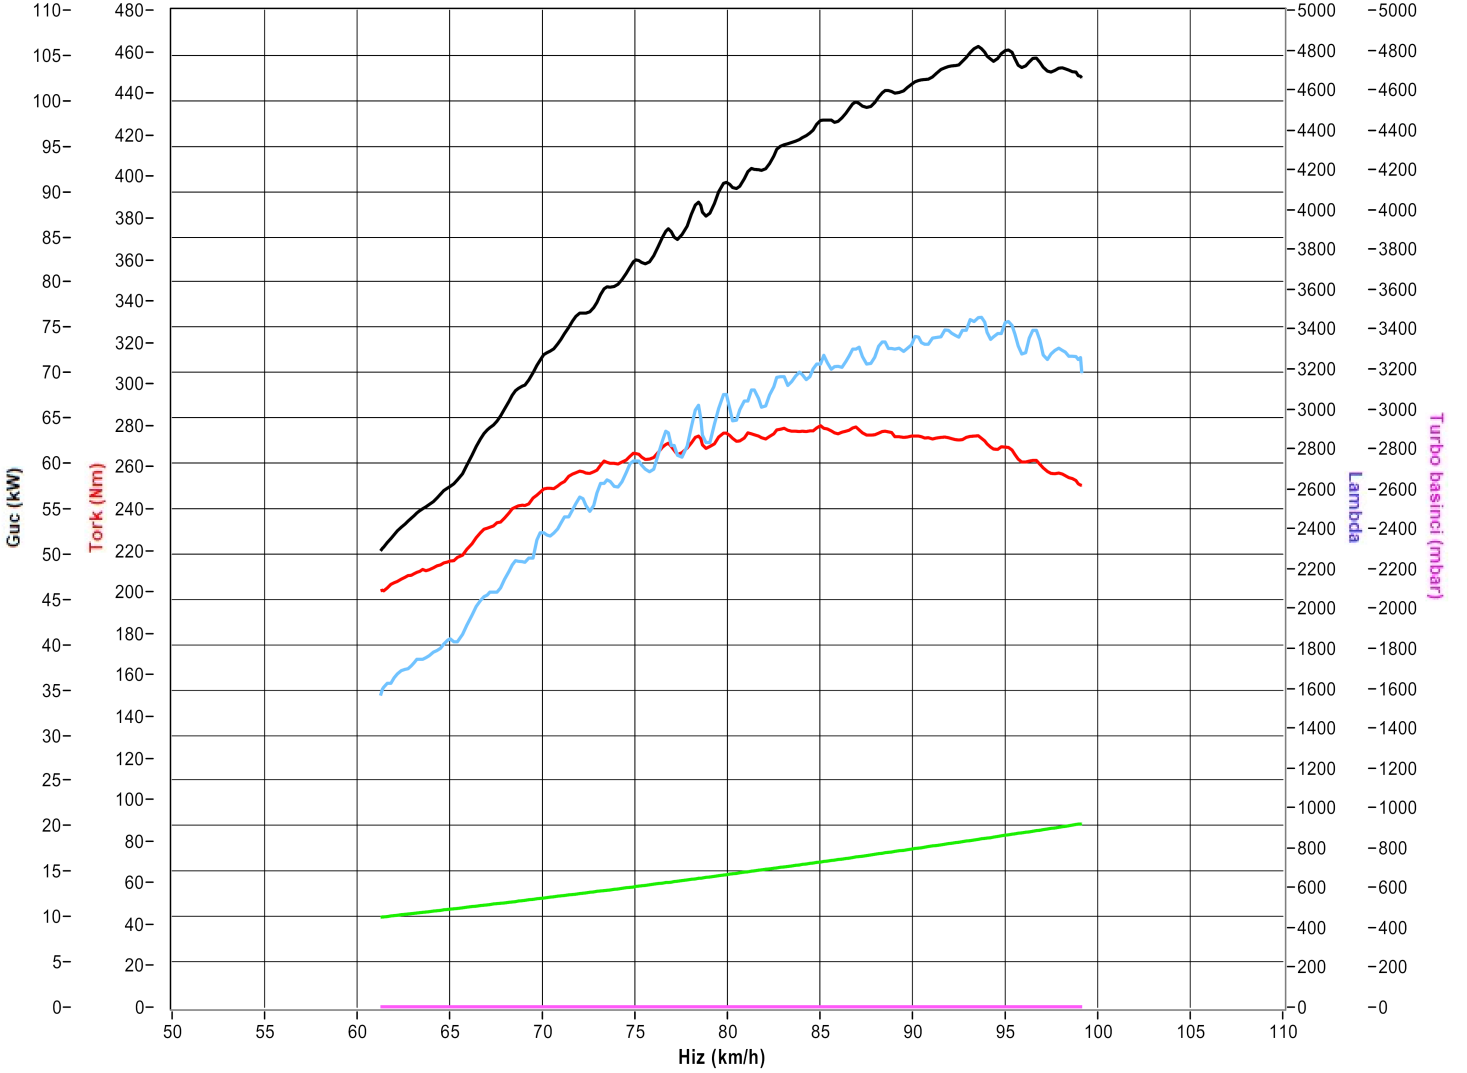
RPM (Devir/dk) Grafiği

Ölçülen Motor Torku 280 NM	Teker Torku 217,77 NM	Teker Gücü 76,1 KW	Test Hızı 94 km/h
Ruhsat Verisi Güç 118 KW	Test Sonucu Güç 106 KW	Kayıp Güç 18,24 KW	Performans % 89,83
