Rapor Tarihi: 08.11.2021 12:07  
Rapor No: 34-04-1039253  
Mersis No: 0005114804300001

# Full Plus Ekspertiz

## 34JM9125

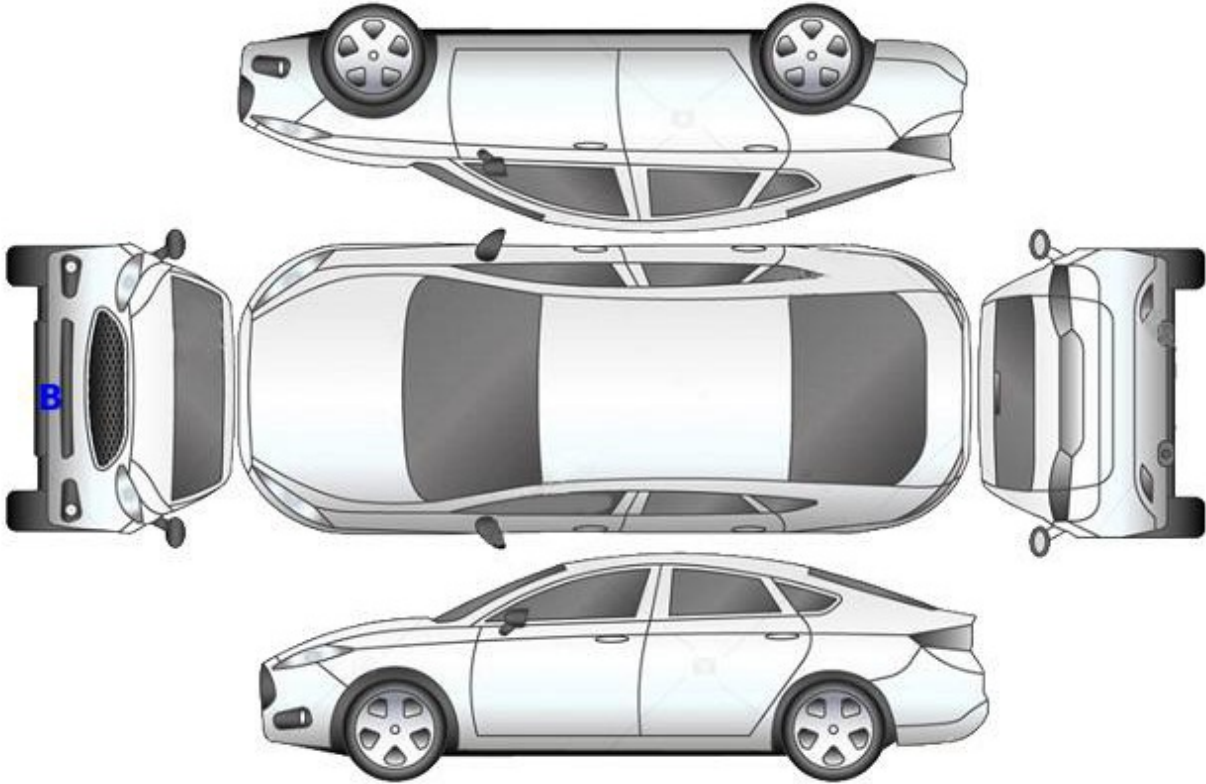
**Kaporta Kontrolü(Değişmiş Boyanmış kontrolü)**

**B: Boyalı****B/2: Lokal Boyalı****D: Değişmiş**

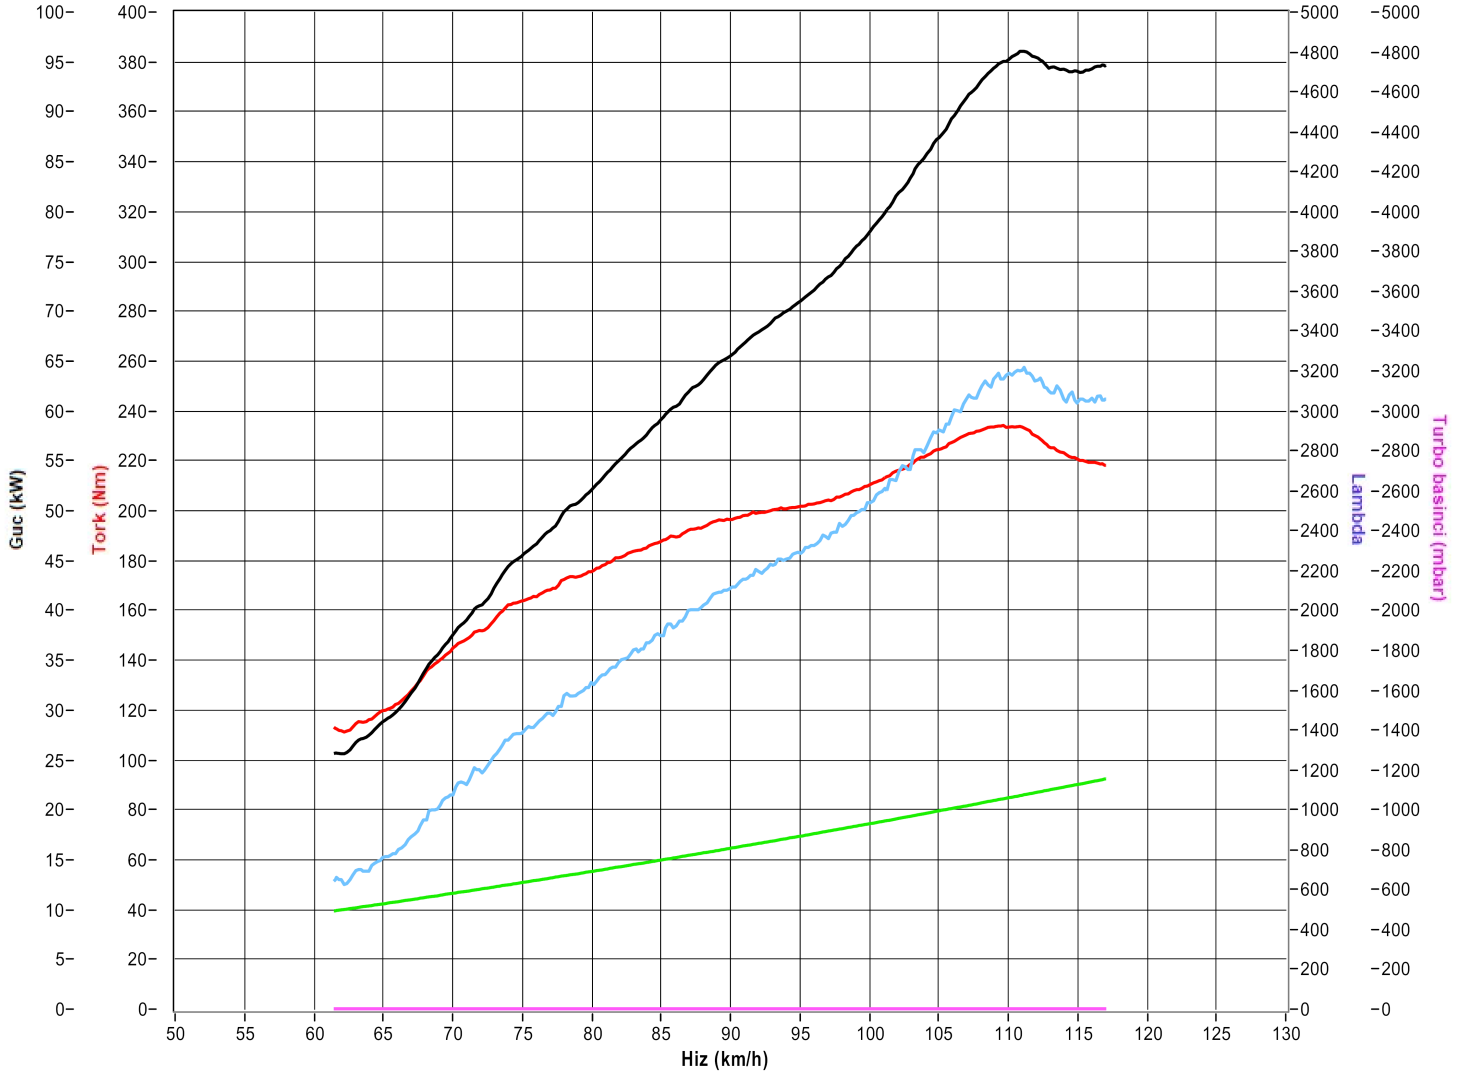
**RPM (Devir/dk) Grafiği**

| Ölçülen Motor Torku | Teker Torku | Teker Gücü | Test Hızı |
| 234 | 158,66 | 64,4 | 111 |
| Ruhsat Verisi Güç | Test Sonucu Güç | Kayıp Güç | Performans % |
| 100 | 96,1 | 21,13 | 96,10 |

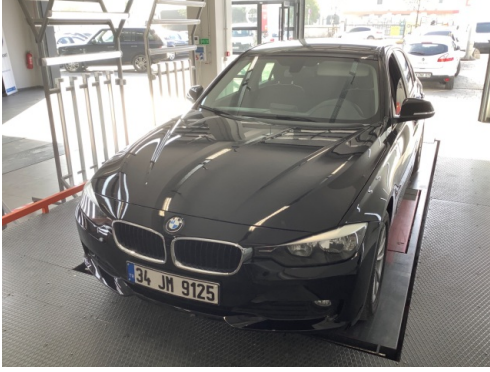
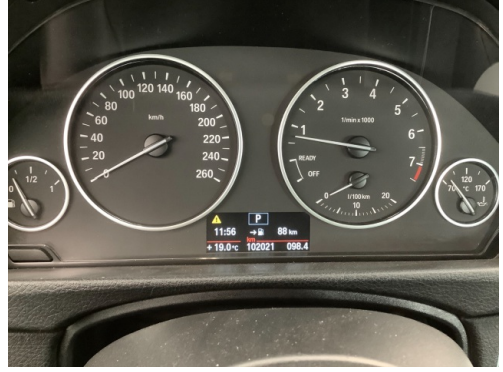
## Araç Resimleri

| Parça Grubu | Parça ve Hasar |
|---|---|
| Kapı, sağ ön | Kapı, sağ ön - Noktasal Ezik |
| Bagaj kapağı/kapısı | Bagaj kapısı - Rötüş |
