# Full Plus Ekspertiz 4x4

## 34SL9162

Plaka	34SL9162	Şanzıman Tipi	Otomatik
KM	165960	Yakıt Cinsi	Benzin
Şase	WAUZZZ4M4HD032501	Motor Gücü	185 kw
Marka	Audi	Motor Hacmi	1984cc
Rengi	SİYAH	Model	Q7
Sonraki Muayene Tar.	2025-12-06	Model Yılı	2016
Araç Tipi	SUV	Ruhsat Sahibi	YEDİTEPE OTOMOTİV TİCARET LİMİTED ŞİRKETİ
Kapı Sayısı	5 Kapı

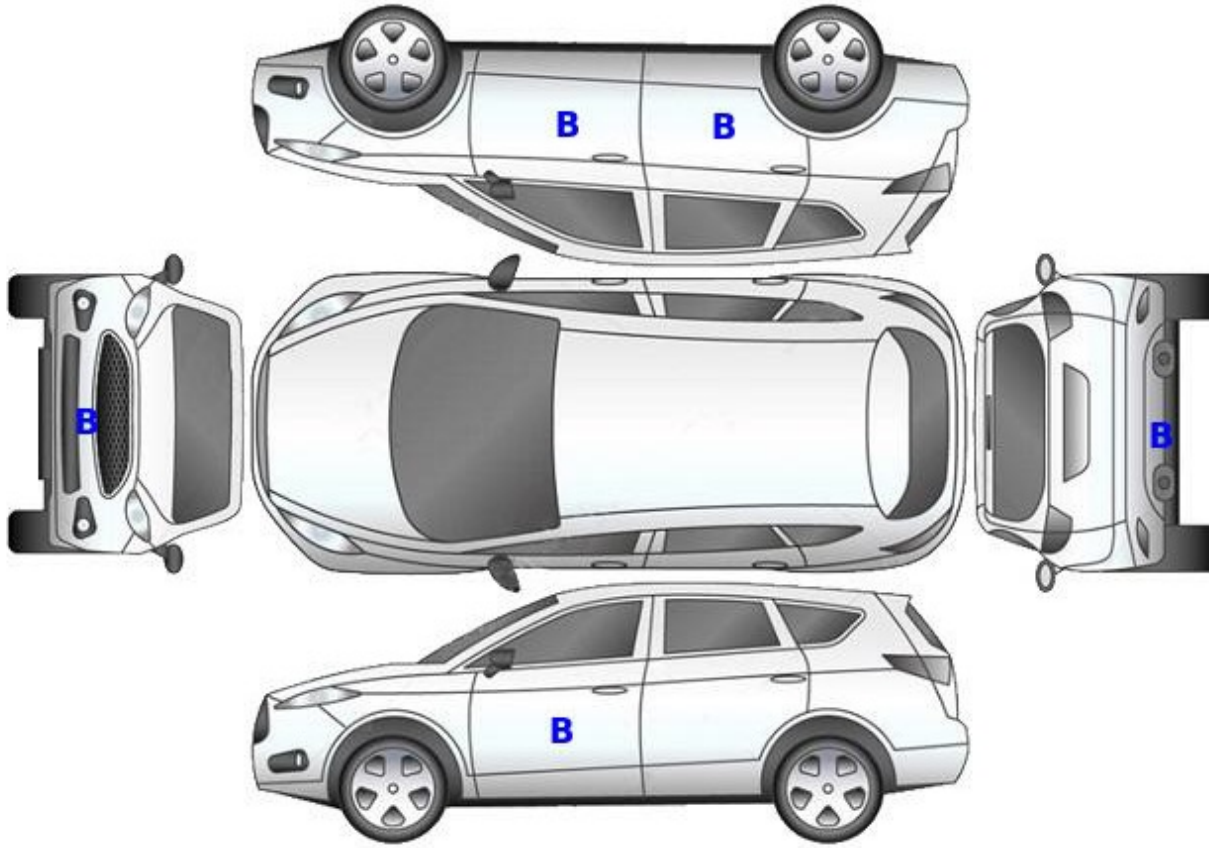
## Kaporta Kontrolü(Değişmiş Boyanmış kontrolü)

B: Boyalı

B/2: Lokal Boyalı

D: Değişmiş

Marşbiyel plastiği, sağ - Boyalı  
Marşbiyel plastiği, sol - Boyalı

**Lastik ile ilgili notlar;**  
Lastik dişlerinde deformasyon var  
**Hasarlar ile ilgili notlar;**  
Sağ ön çamurluk dodiği boyalı  
**Diğer notlar;**  
Araç kirli ve çamurlu bakılmıştır
