Rapor Tarihi: 03.04.2024 10:57  
Rapor No: 34-04-4244786  
Mersis No: 0005114804300001

# Full Plus Ekspertiz

## 34B0Z659

## Araç Bilgileri

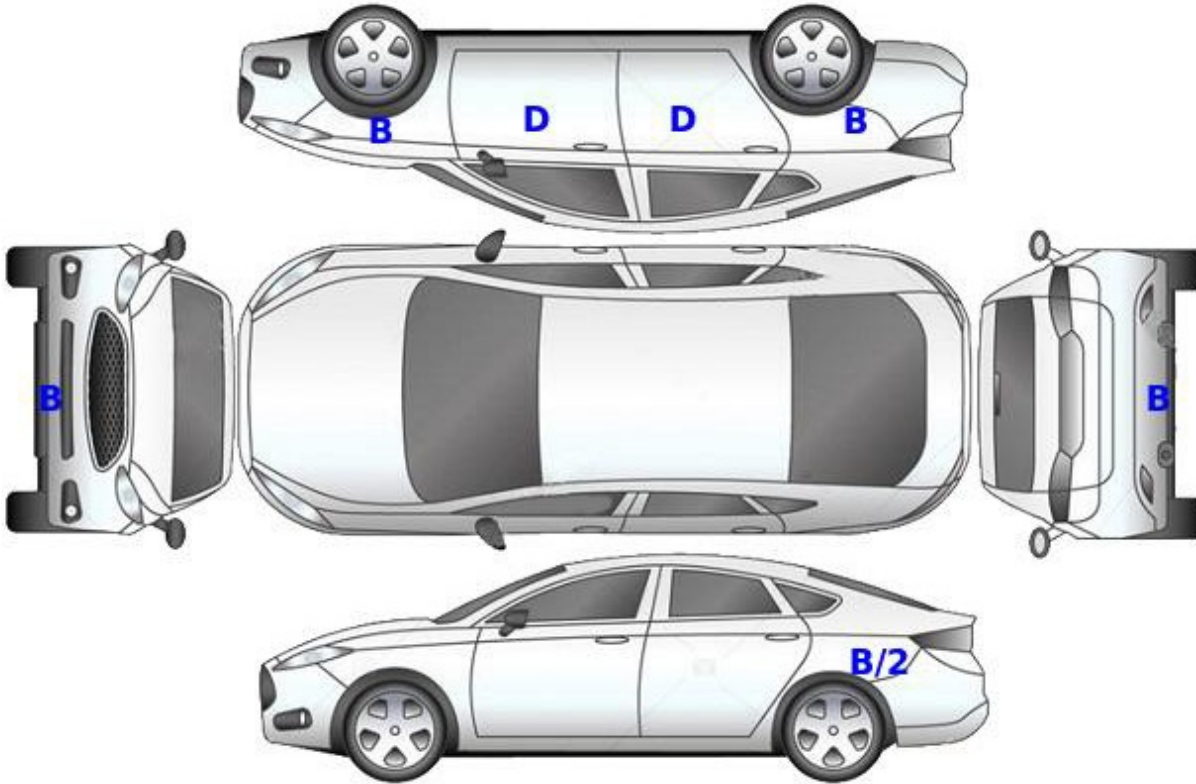
## Kaporta Kontrolü(Değişmiş Boyanmış kontrolü)

B: Boyalı

B/2: Lokal Boyalı

D: Değişmiş

Parça Grubu	Parça ve Hasar
Tavan	Ön cam direği, sağ - Boyalı
Kaporta	C-direk, sağ - Boyalı
Kaporta	A-direk, sağ - Boyalı
Marşbiyel, sağ	Marşbiyel plastiği, sağ - Boyalı
Kaporta	B-direk, sağ - Değişmiş
Camlar	Ön cam - Değişmiş
Marşbiyel, sağ	Marşbiyel, sağ - Değişmiş
Camlar	Ön cam - Taş Vuruğu

Sağ frangar boyalı ön tampon sağ ön çamurluk civataları işlemlili araç alt bakaliti hasarlı. orta konsol kılıma ızgarasında onarım var. araç içi kulanıma bağlı deformasyon var.
