Rapor Tarihi: 23.12.2021 11:44
Rapor No: 34-04-1045250
Mersis No: 0005114804300001

Full Plus Ekspertiz

Plaka	34EUA994	Şanzıman Tipi	Otomatik
KM	177531	Yakıt Cinsi	Dizel
Şase	1C4RJFBM6EC170179	Motor Gücü	184 kw
Marka	Jeep	Motor Hacmi	2987cc
Rengi	BEYAZ	Model	Grand Cherokee
Sonraki Muayene Tar.	2022-05-14	Model Yılı	2013
Araç Tipi	SUV	Ruhsat Sahibi	YEDİTEPE OTOMOTİV TİCARET LİMİTED ŞİRKETİ
Kapı Sayısı	5 Kapı

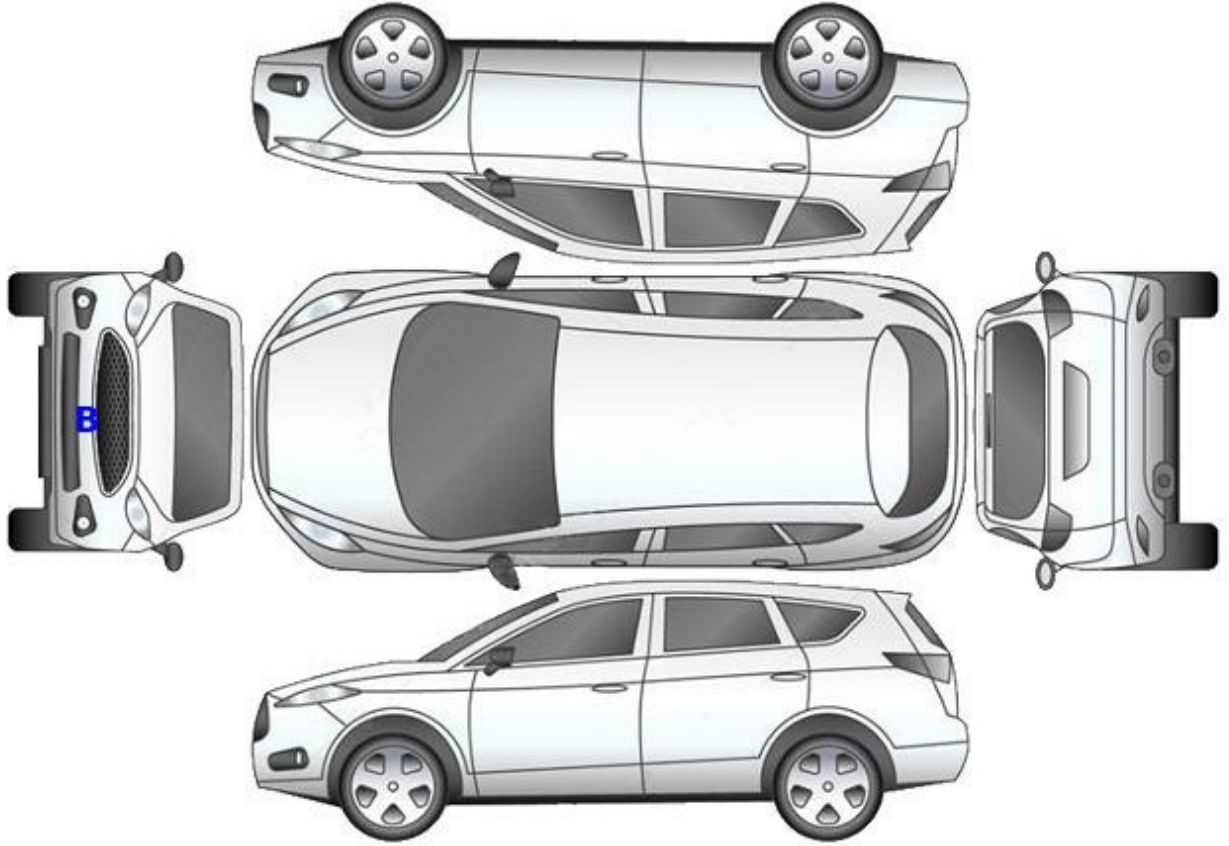
Kaporta Kontrolü(Değişmiş Boyanmış kontrolü)

B: Boyalı

B/2: Lokal Boyalı

D: Değişmiş

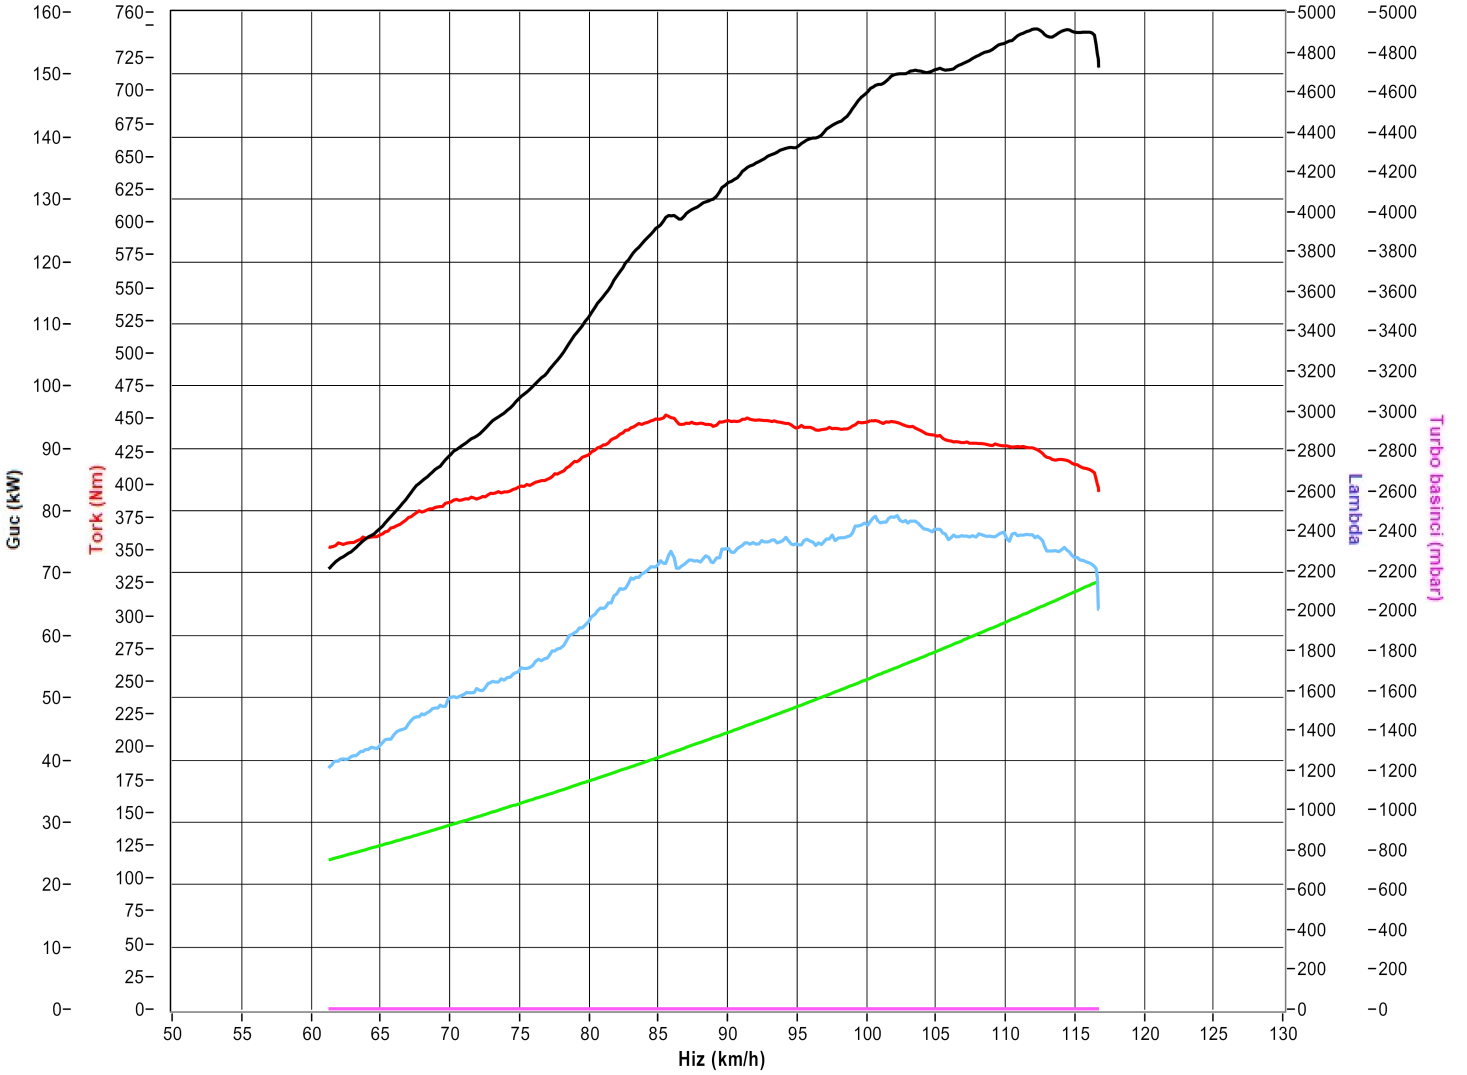
RPM (Devir/dk) Grafiği

Ölçülen Motor Torku 453 NM	Teker Torku 282,31 NM	Teker Gücü 79,2 KW	Test Hızı 112 km/h
Ruhsat Verisi Güç 184 KW	Test Sonucu Güç 157,3 KW	Kayıp Güç 60,8 KW	Performans % 85,49

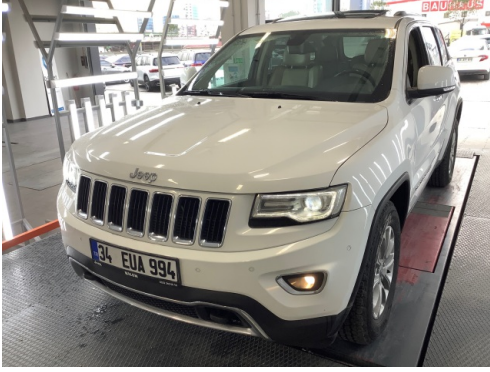
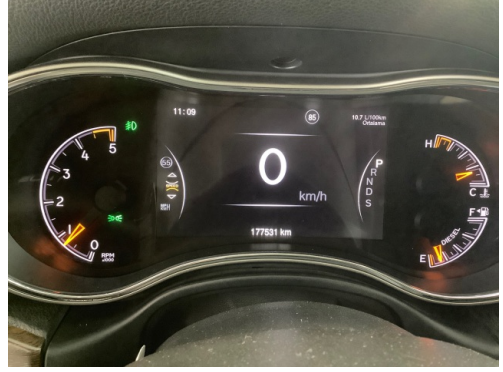
Araç Resimleri

Parça Grubu	Parça ve Hasar
Motor kaputu	Motor kaputu - Boyası Atmış
Kapı, sol ön	Kapı, sol ön - Noktasal Ezik

Sağ ön çamurluk ve sağ ön kapıda boyasız onarım var. Ön çamurluk civatalarında işlem var. Start tuşunda kullanıma bağlı deformasyon var. Arka silecek lastiğinde deformasyon var.
