TÜV SÜD Doğuş Ekspertiz ve Danışmanlık  
Hizmetleri Ltd. Şti.

Rapor Tarihi: 25.04.2022 16:06  
Rapor No: 34-04-1063559  
Mersis No: 0005114804300001

# Full Plus Ekspertiz

## 34NB6612

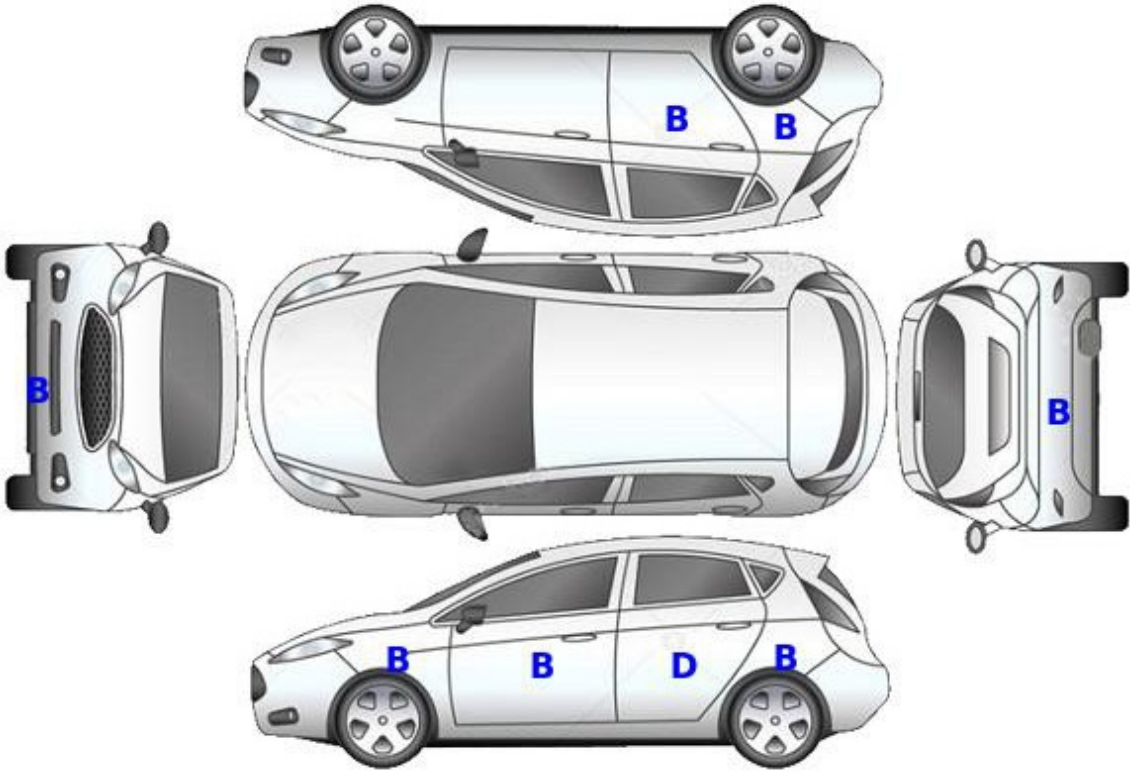
**Kaporta Kontrolü(Değişmiş Boyanmış kontrolü)**

**B: Boyalı****B/2: Lokal Boyalı****D: Değişmiş**

| Parça Grubu | Parça ve Hasar |
|---|---|
| Kaporta | C-direk, sol - Boyalı |
| Marşbiyel, sağ | Marşbiyel, sağ - Boyalı |
| Marşbiyel, sol | Marşbiyel, sol - Boyalı |

Sol çamurluk civatalarında işlem var. Sol arka kapı eşiği boyalı.

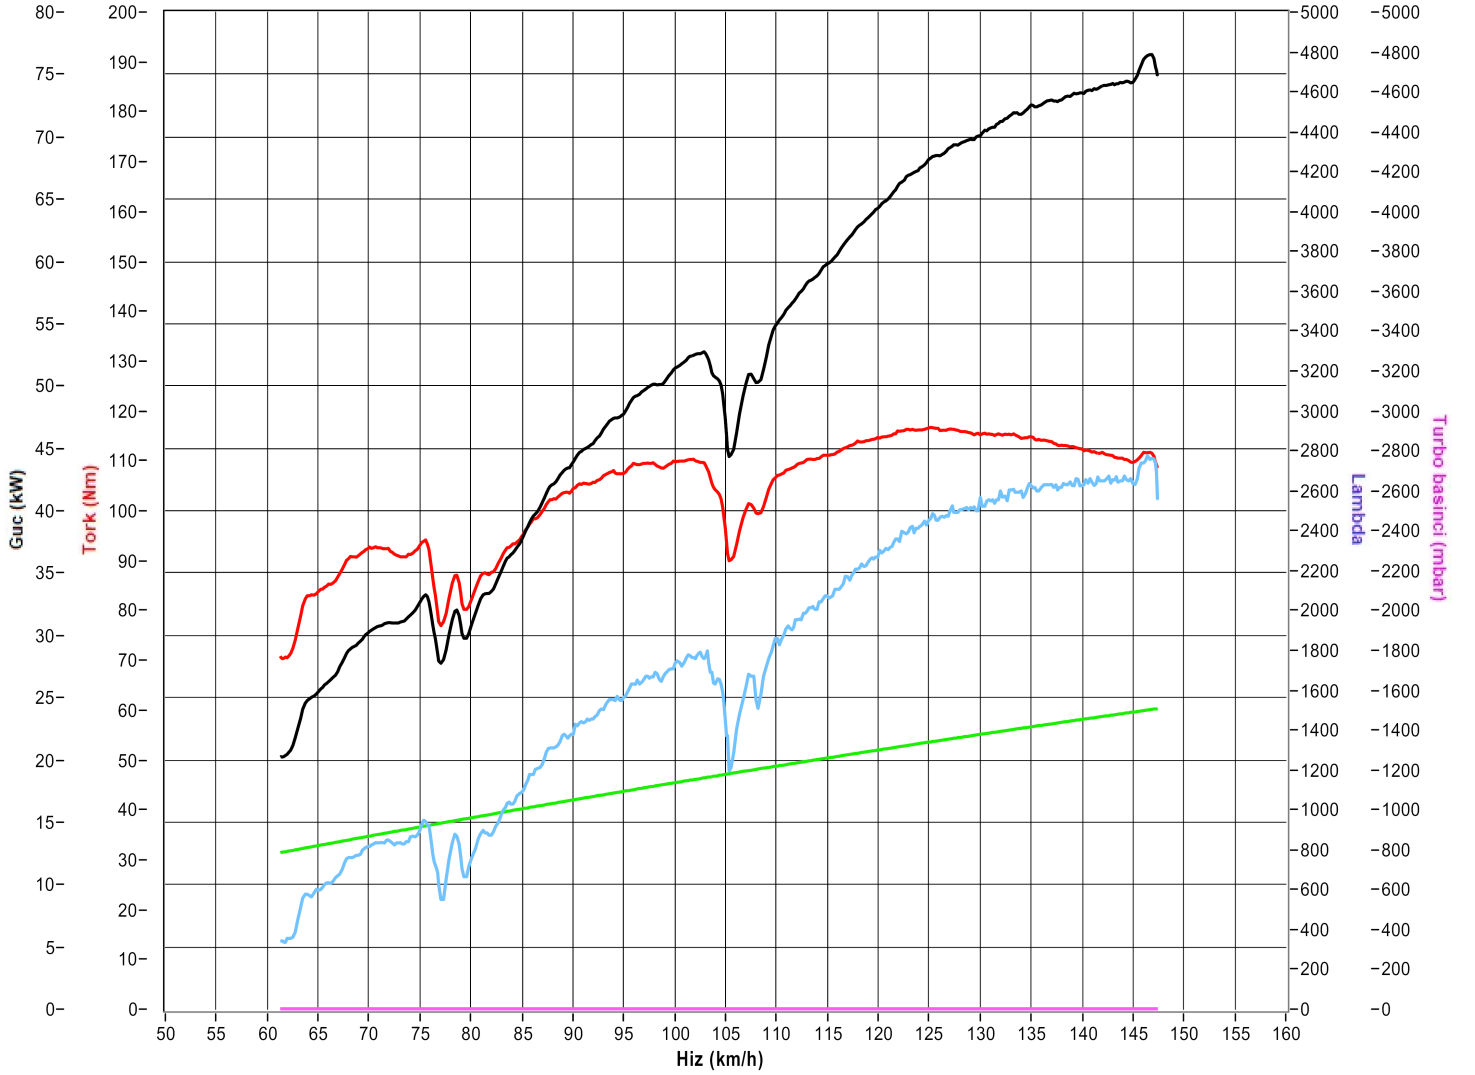
**RPM (Devir/dk) Grafiği**

| Ölçülen Motor Torku | Teker Torku | Teker Gücü | Test Hızı |
| 117 | 75,85 | 44,4 | 147 |
| Ruhsat Verisi Güç | Test Sonucu Güç | Kayıp Güç | Performans % |
| 100 | 76,6 | 23,77 | 76,60 |

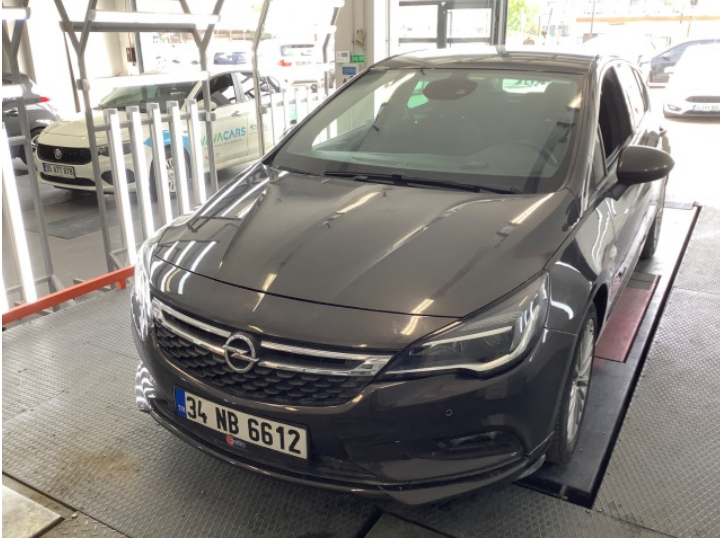
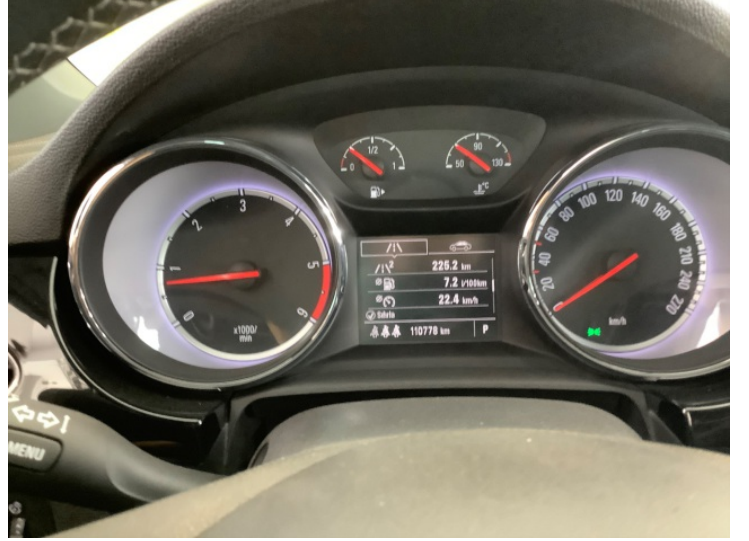
**Araç Resimleri**

| Parça Grubu | Parça ve Hasar |
|---|---|
| Camlar | Ön cam - Çatlak |
