Full Plus Ekspertiz

Araç Bilgileri

Kaporta Kontrolü(Değişmiş Boyanmış kontrolü)

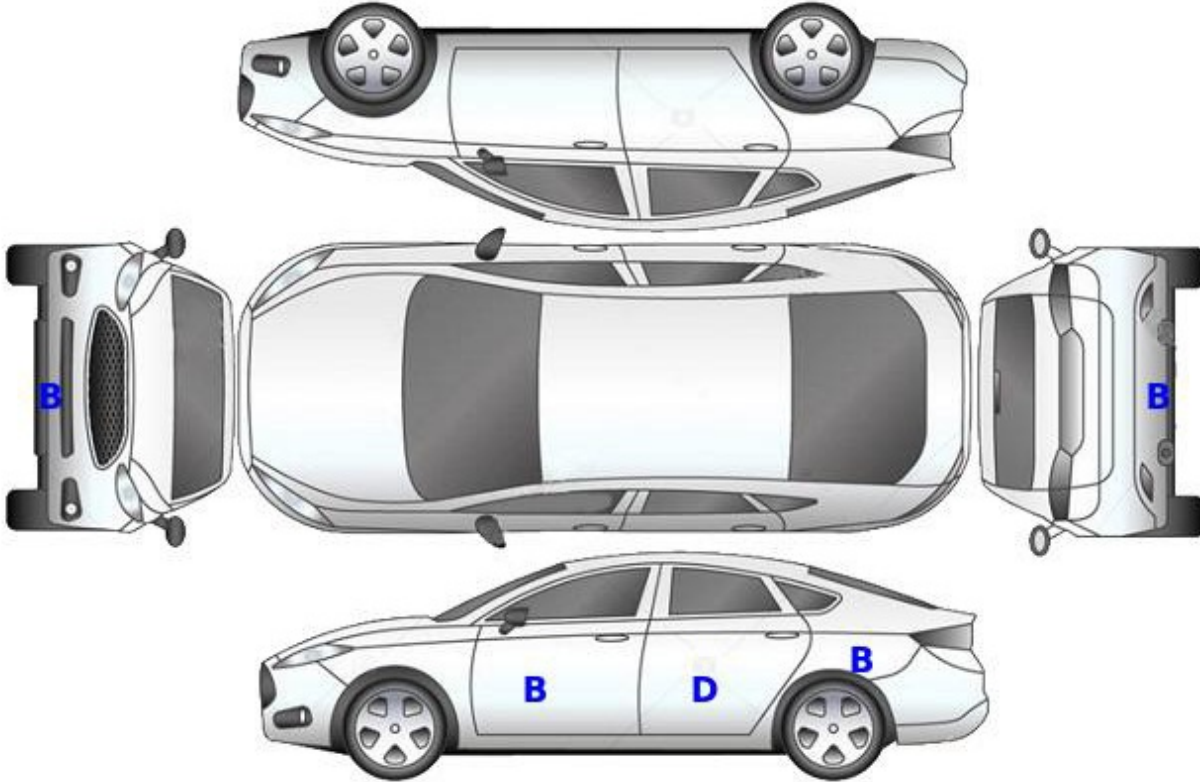
B: Boyalı

B/2: Lokal Boyalı

D: Değişmiş

Sol ön kapı yarım boyalı. Sol arka kapı eşiği lokal boyalı.

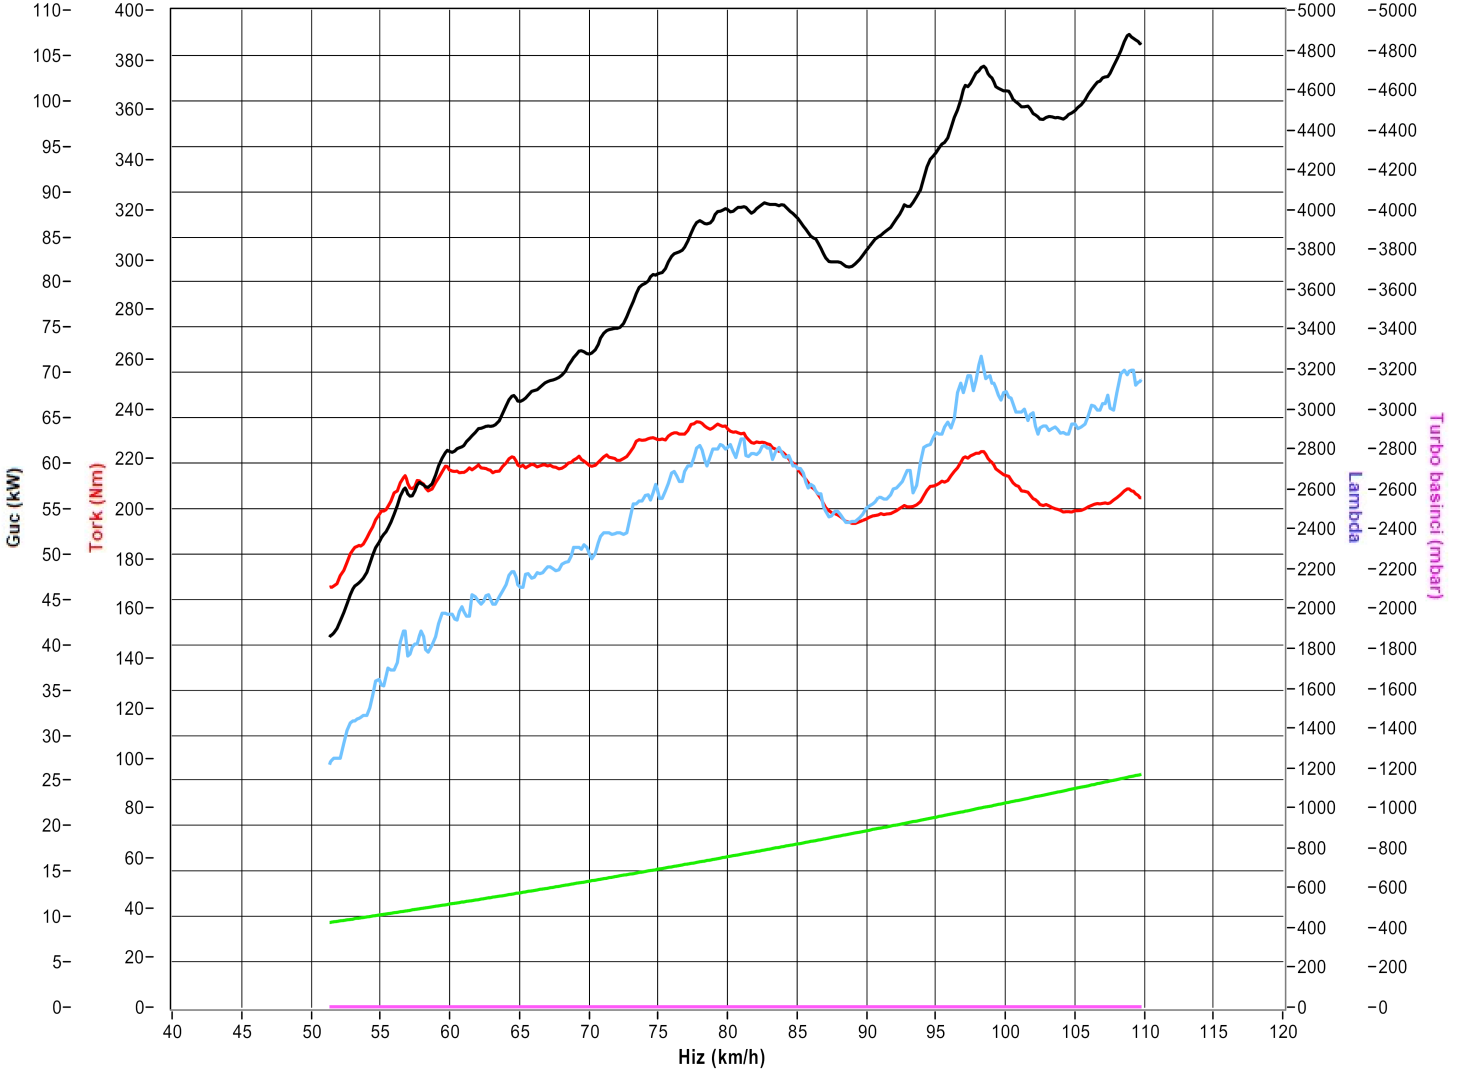
RPM (Devir/dk) Grafiđi

Ölçülen Motor Torku 235 NM	Teker Torku 194,78 NM	Teker Gücü 71,8 KW	Test Hızı 109 km/h
Ruhsat Verisi Güç 110 KW	Test Sonucu Güç 107,3 KW	Kayıp Güç 23,7 KW	Performans % 97,55

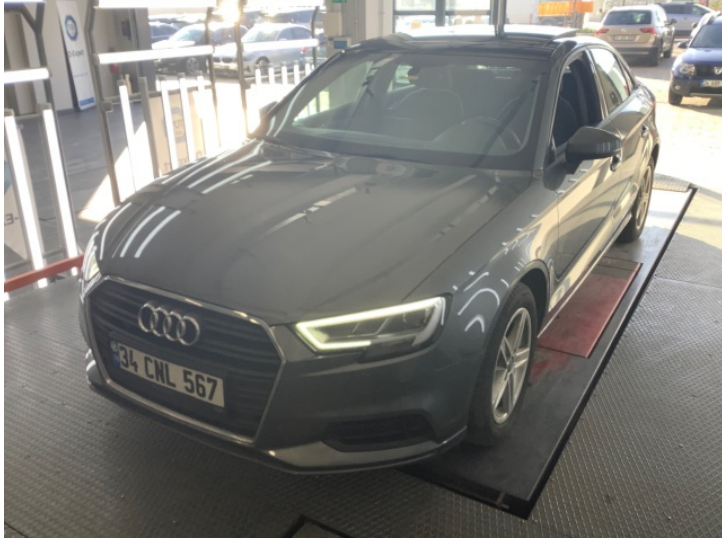
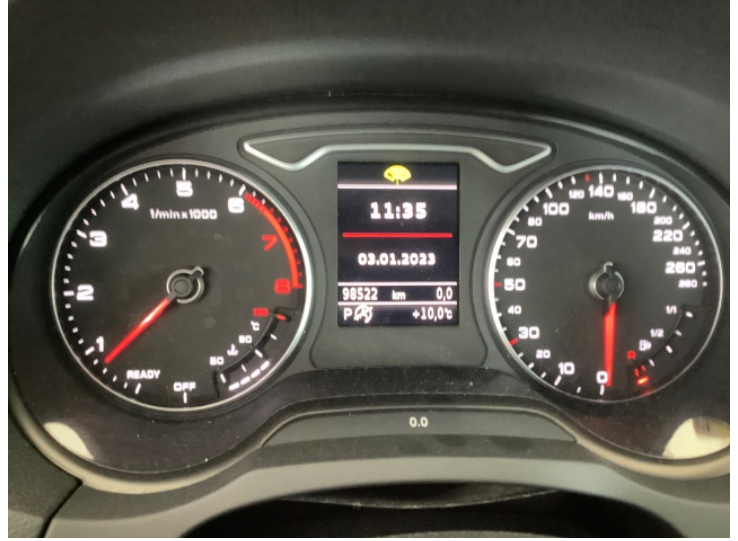
Araç Resimleri

Parça Grubu	Parça ve Hasar
Marşbiyel, sağ	Marşbiyel, sağ - Boyalı
Marşbiyel, sol	Marşbiyel, sol - Boyalı
Camlar	Ön cam - Değişmiş
Kapı, sağ arka	Kapı, sağ arka - Rötüş
