TÜV SÜD Doğuş Ekspertiz ve Danışmanlık  
Hizmetleri Ltd. Şti.

Rapor Tarihi: 20.12.2021 14:48  
Rapor No: 34-04-1044971  
Mersis No: 0005114804300001

# Full Plus Ekspertiz

## 01AGY071

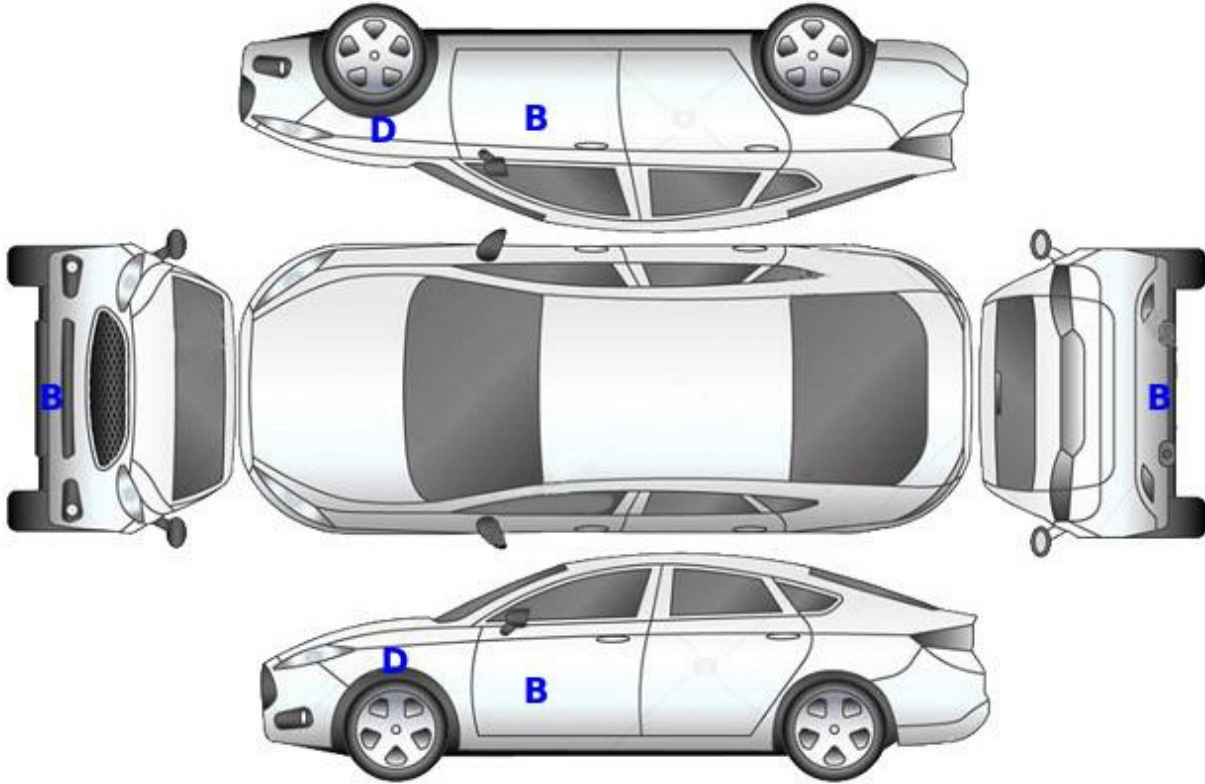
**Kaporta Kontrolü(Değişmiş Boyanmış kontrolü)**

**B: Boyalı****B/2: Lokal Boyalı****D: Değişmiş**

Ön cam direği, sol - Lokal Boya

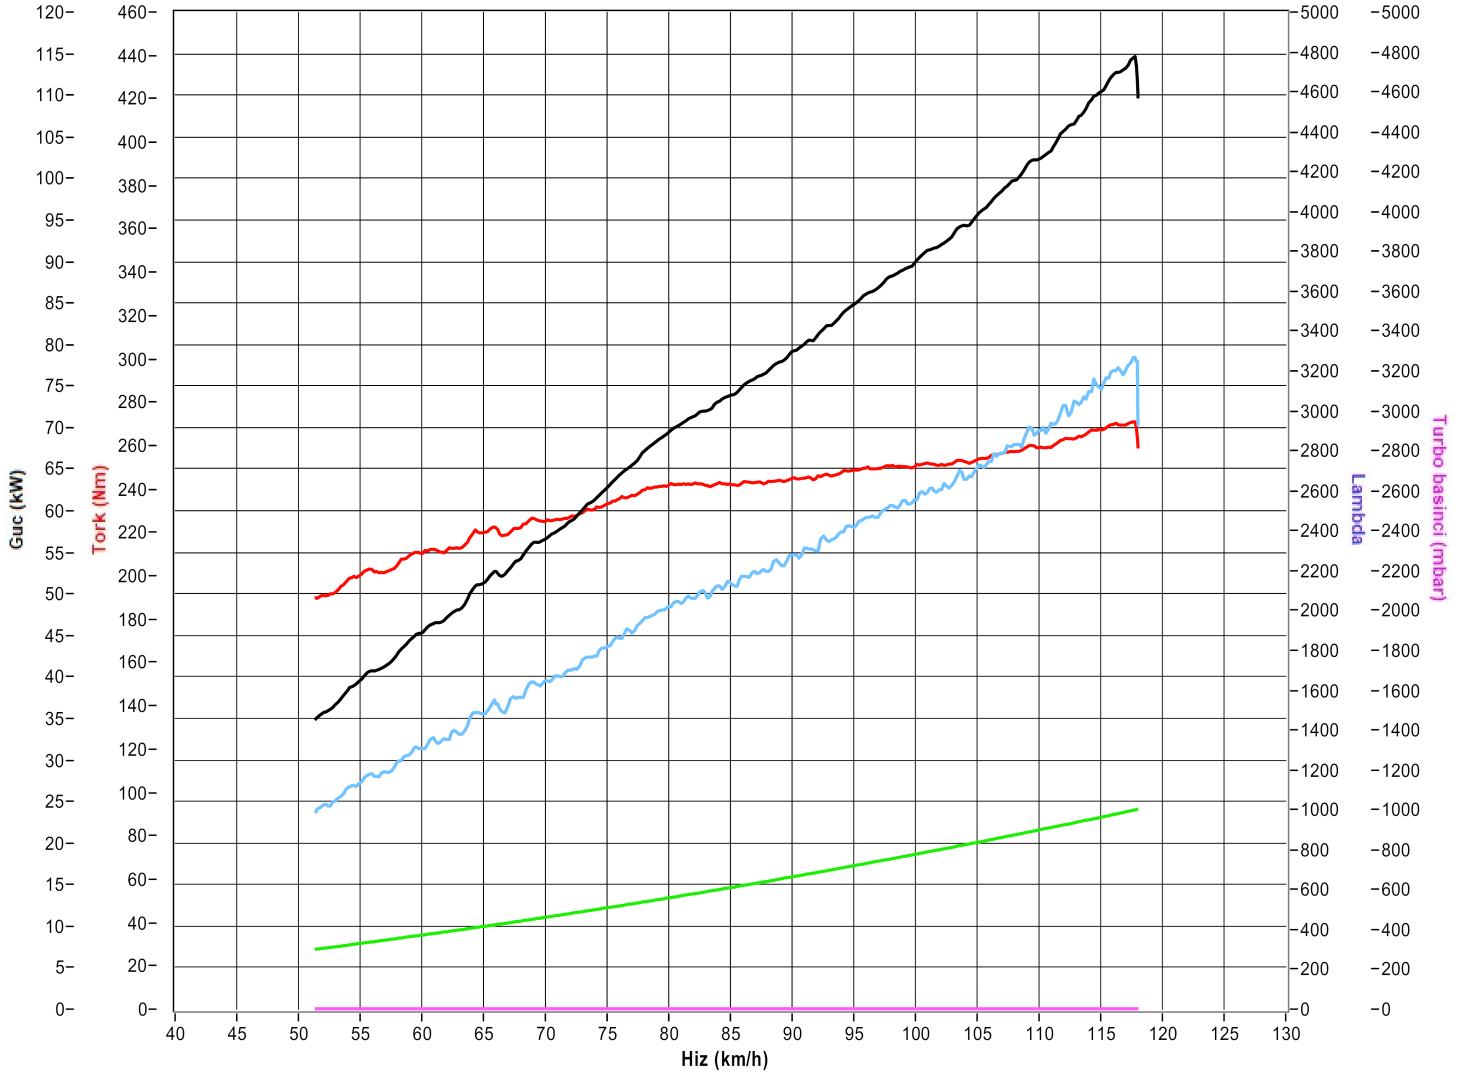
**RPM (Devir/dk) Grafiği**

| Ölçülen Motor Torku | Teker Torku | Teker Gücü | Test Hızı |
| 271 | 185,54 | 78,4 | 118 |
| Ruhsat Verisi Güç | Test Sonucu Güç | Kayıp Güç | Performans % |
| 112 | 114,6 | 23,59 | 100,00 |
