TÜV SÜD Doğuş Ekspertiz ve Danışmanlık  
Hizmetleri Ltd. Şti.

# Full Plus Ekspertiz

## 34NCS01

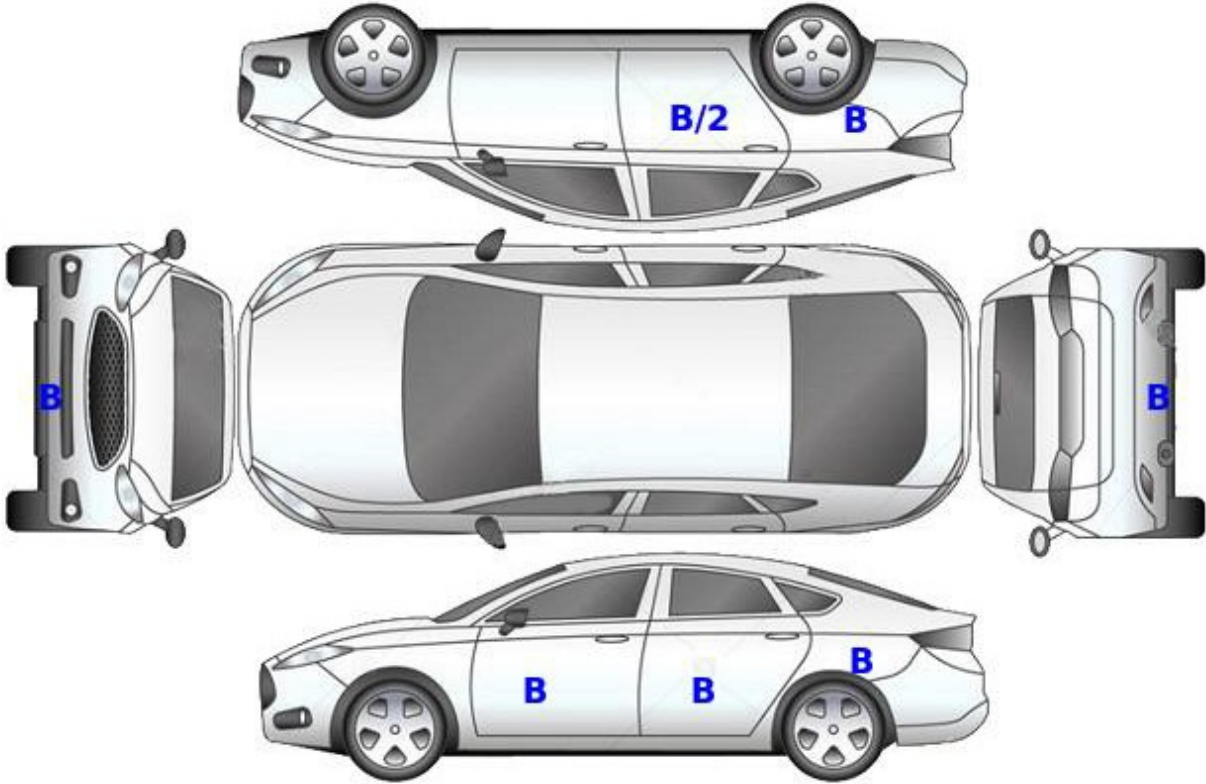
**Kaporta Kontrolü(Değişmiş Boyanmış kontrolü)**

**B: Boyalı****B/2: Lokal Boyalı****D: Değişmiş**

Sol ön çamurluk civatasında ayar işlemi mevcut.

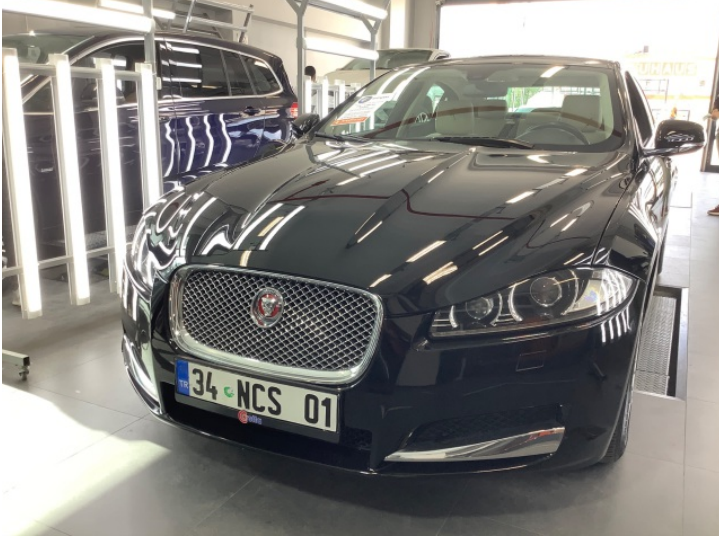
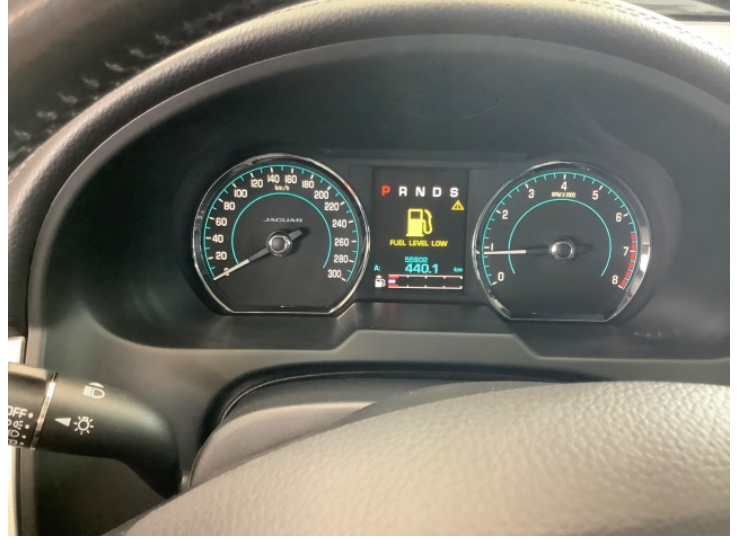
## Araç Resimleri

Fren diskleri, ön - Aşınmış  
Kapı, sol ön - Rötüş  
Kapı, sol arka - Rötüş  
Havalandırma ızgarası - Yıpranmış
