TÜV SÜD Dođuş Ekspertiz ve Danışmanlık
Hizmetleri Ltd. Şti.

Full Plus Ekspertiz

Plaka	34RH8612	Şanzıman Tipi	Otomatik
KM	151063	Yakıt Cinsi	Benzin
Şase	WBA1R5102HV756625	Motor Gücü	100 kw
Motor Hacmi	1499cc	Marka	BMW
Rengi	MAVİ METALİK	Model	1 Serisi
Sonraki Muayene Tar.	2023-11-27	Model Yılı	2016
Araç Tipi	Hatchback (Station Wagon**)	Ruhsat Sahibi	YEDİTEPE OTOMOTİV TİCARET LİMİTED ŞİRKETİ
Kapı Sayısı	5 Kapı

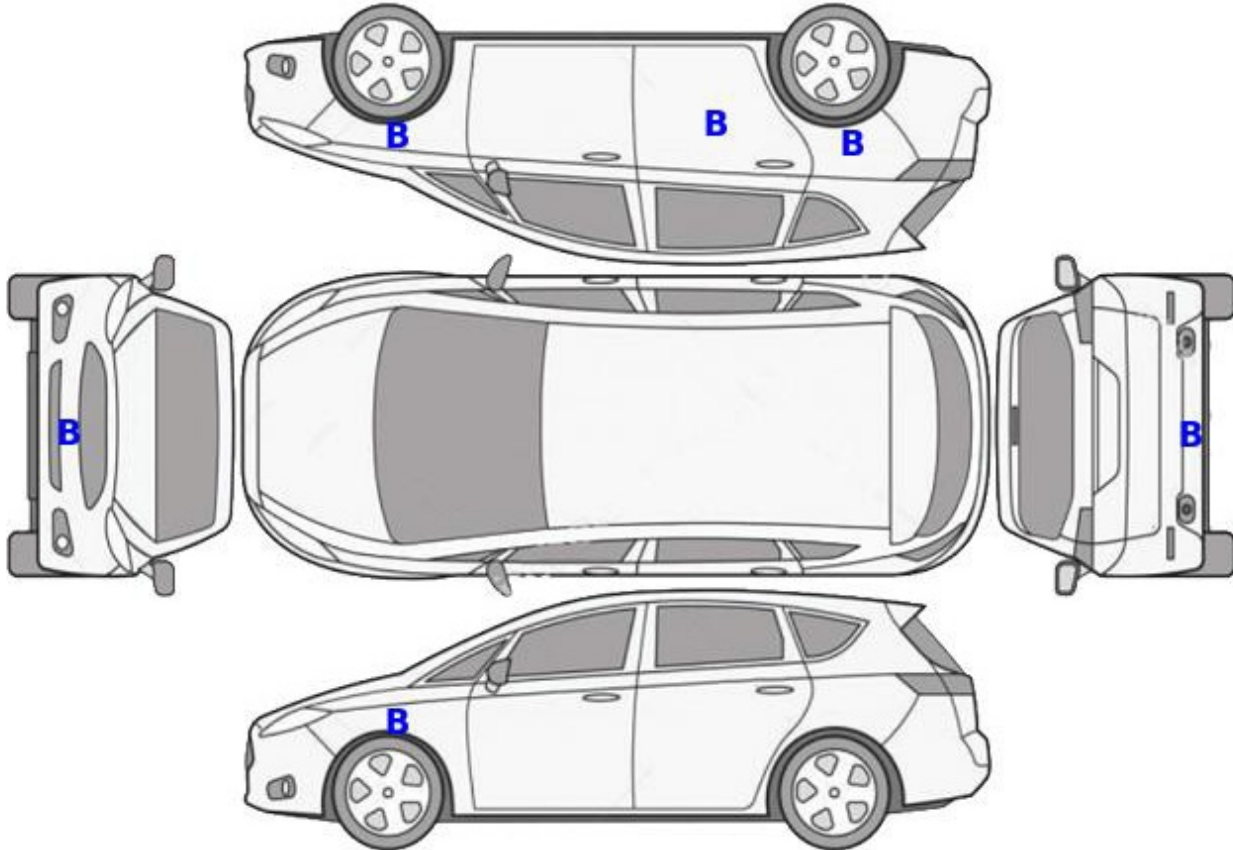
Kaporta Kontrolü(Değişmiş Boyanmış kontrolü)

**B: Boyalı****B/2: Lokal Boyalı****D: Değişmiş**

Sol Podye Sacı - Boyalı
Ön cam - Değişmiş
Ön Panel - Hasarlı

Sağ arka çamurluk kordon altı boyalı.

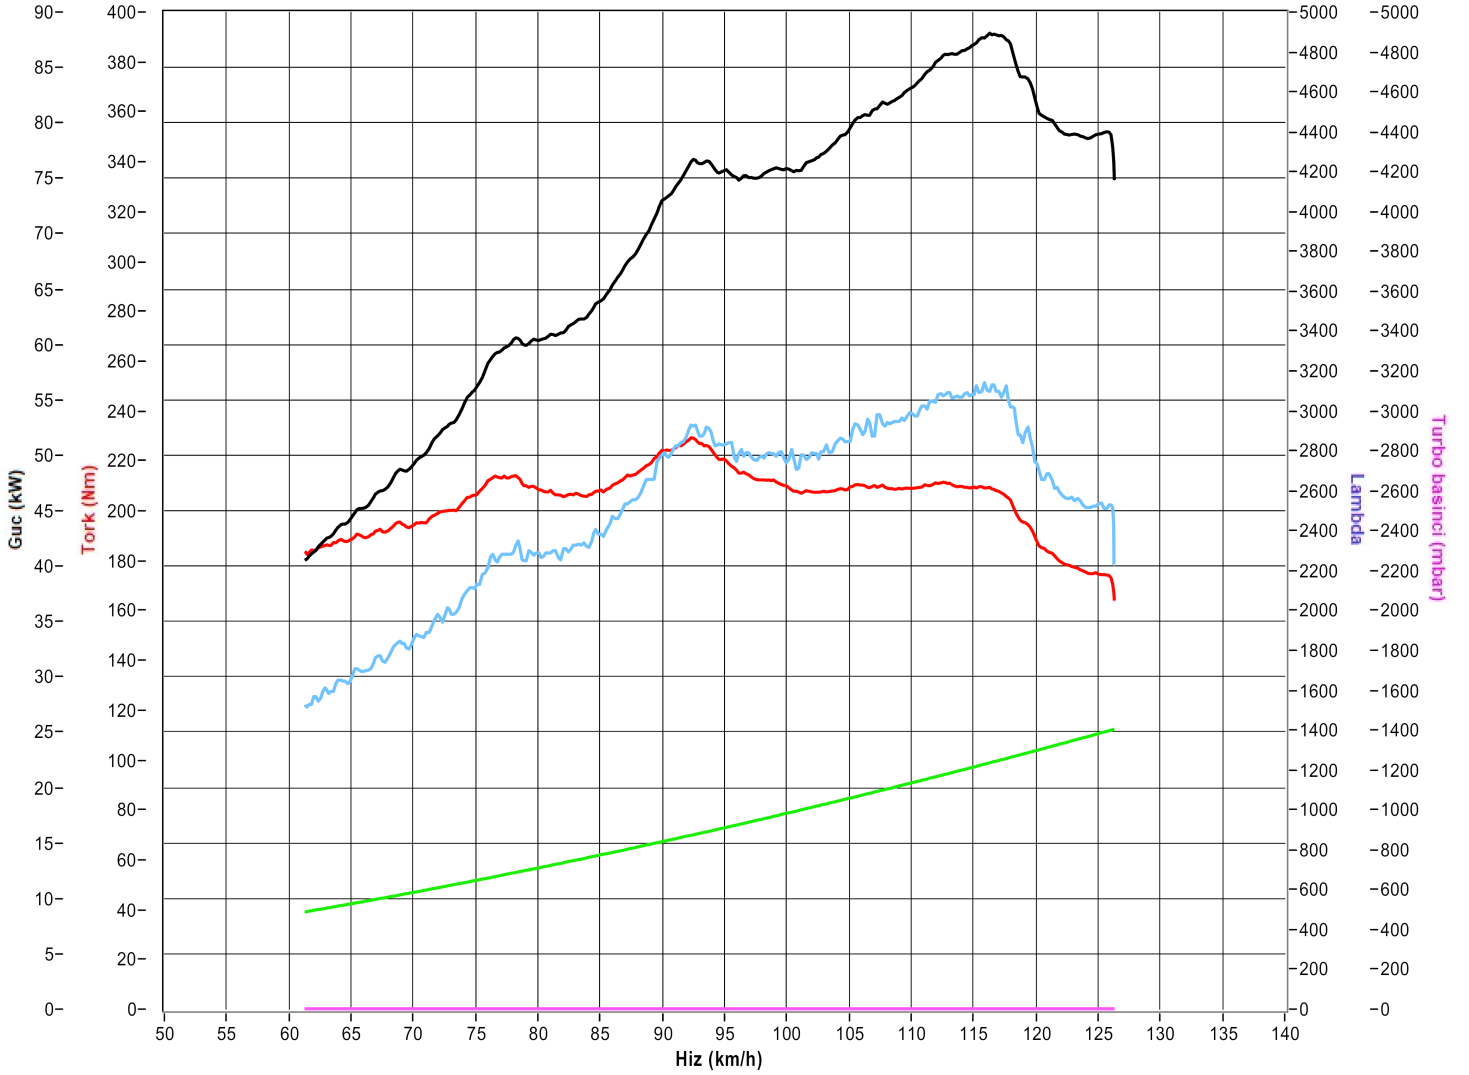
RPM (Devir/dk) Grafiđi

Ölçülen Motor Torku 229 NM	Teker Torku 169,54 NM	Teker Gücü 56,6 KW	Test Hızı 116 km/h
Ruhsat Verisi Güç 100 KW	Test Sonucu Güç 88,1 KW	Kayıp Güç 21,81 KW	Performans % 88,10

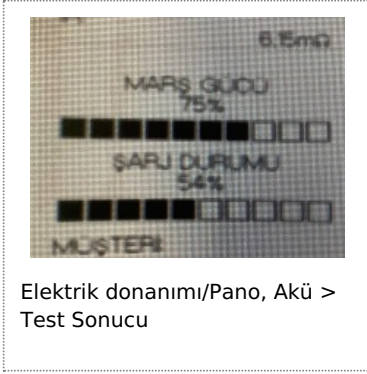
Elektrik donanımı/Pano, Akü >
Test Sonucu
