# Full Plus Ekspertiz

## 34DV4074

## Araç Bilgileri

Plaka	34DV4074	Şanzıman Tipi	Otomatik
KM	117511	Yakıt Cinsi	Dizel
Şase	WBA1V7105GV619796	Motor Gücü	85 kw
Motor Hacmi	1496cc	Marka	BMW
Rengi	SİYAH	Model	1 Serisi
Sonraki Muayene Tar.	2024-12-09	Model Yılı	2015
Araç Tipi	Hatchback	Ruhsat Sahibi	YEDİTEPE OTOMOTİV
Kapı Sayısı	5 Kapı

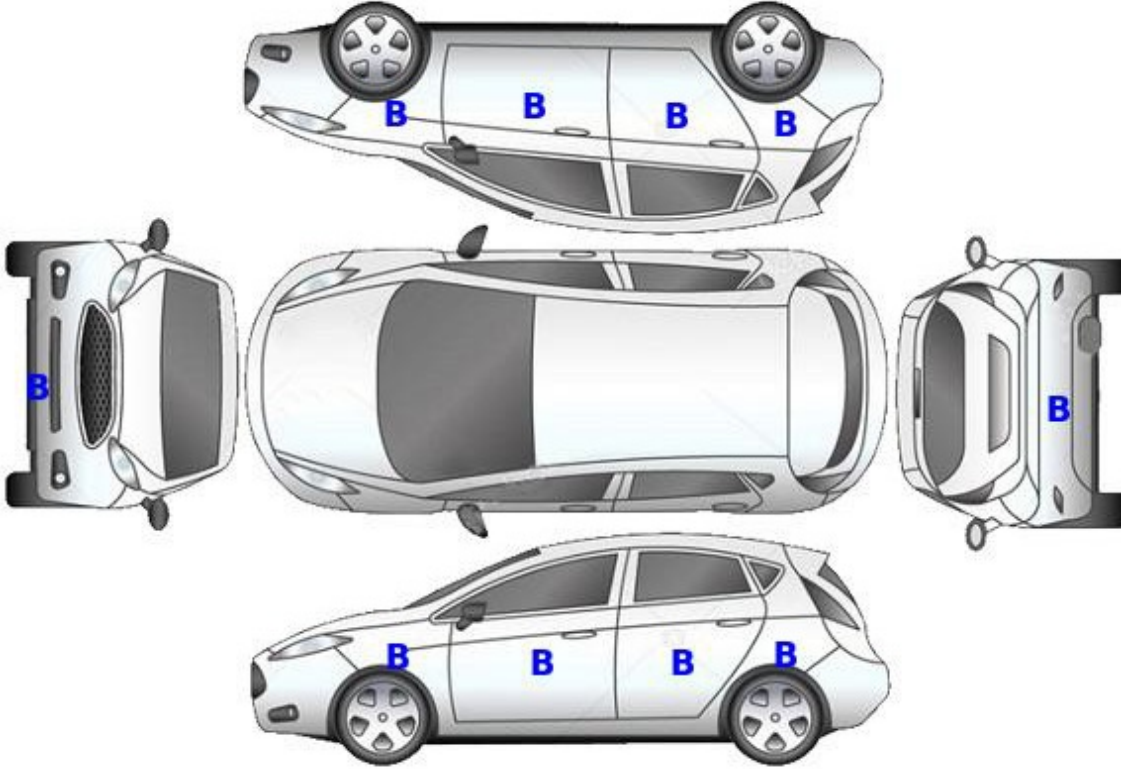
## Kaporta Kontrolü(Değişmiş Boyanmış kontrolü)

B: Boyalı

B/2: Lokal Boyalı

D: Değişmiş

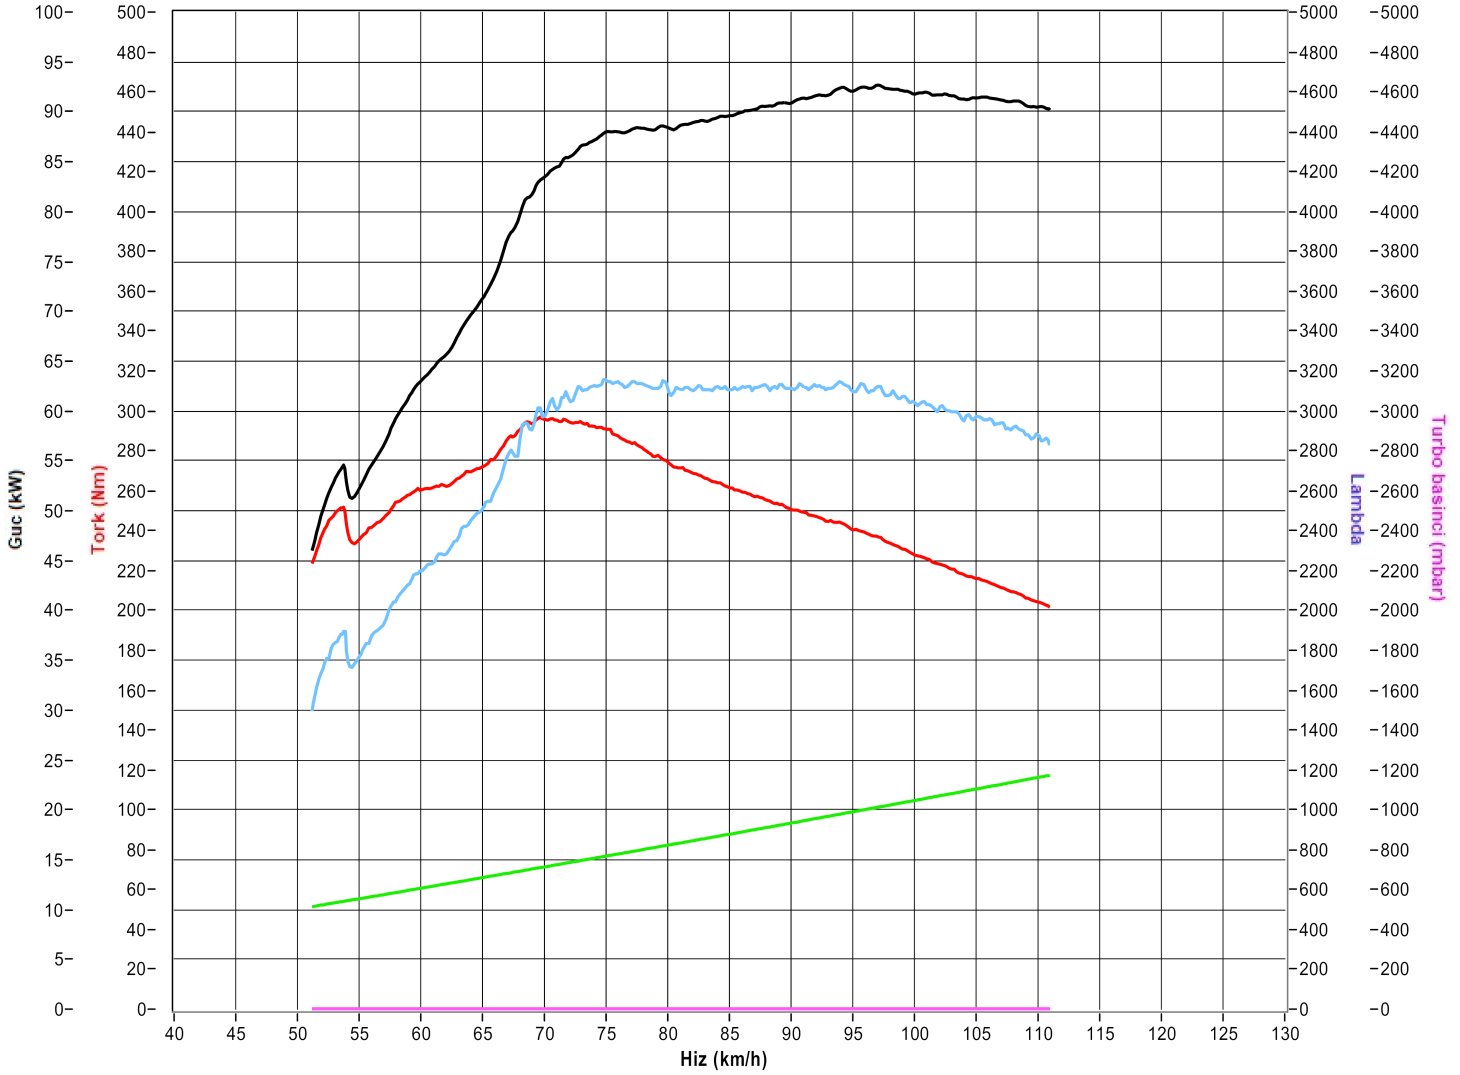
## RPM (Devir/dk) Grafiđi

Ölçülen Motor Torku 297 NM	Teker Torku 225,26 NM	Teker Gücü 63,1 KW	Test Hızı 97 km/h
Ruhsat Verisi Güç 85 KW	Test Sonucu Güç 92,7 KW	Kayıp Güç 19,4 KW	Performans % 100,00
