**TÜV SÜD Doğuş Ekspertiz ve Danışmanlık  
Hizmetleri Ltd. Şti.**

# Full Plus Ekspertiz

## 35AUG834

| Rengi | GRİ BUZUL METALİK | Model | Corolla |

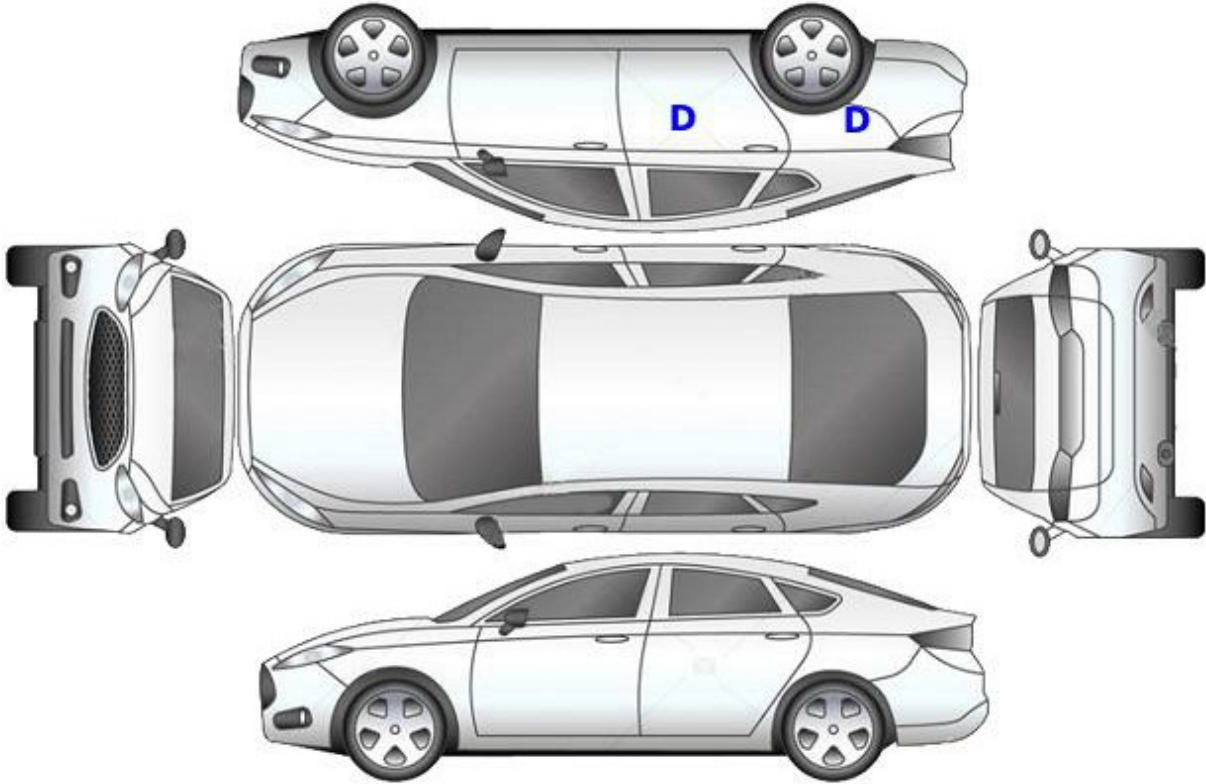
**Kaporta Kontrolü(Değişmiş Boyanmış kontrolü)**

**B: Boyalı****B/2: Lokal Boyalı****D: Değişmiş**

**Hasarlar ile ilgili notlar;**  
Sağ frangart yarım boyalı.

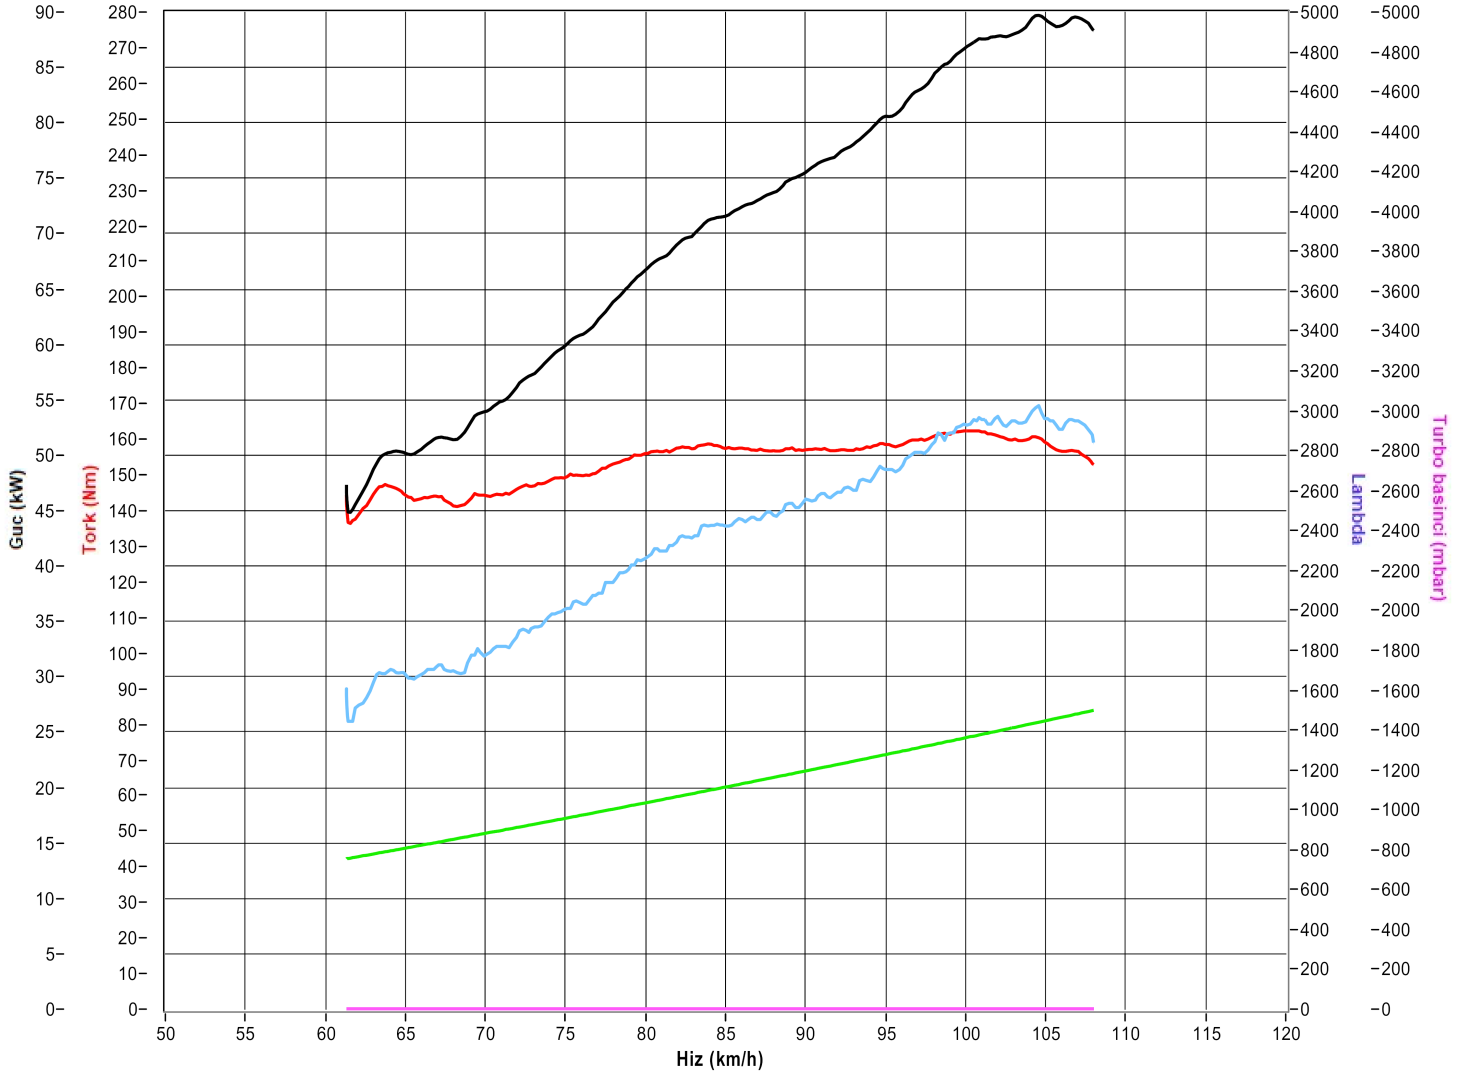
**RPM (Devir/dk) Grafiği**

| Ölçülen Motor Torku | Teker Torku | Teker Gücü | Test Hızı |
| 162 | 101,43 | 54,5 | 105 |
| Ruhsat Verisi Güç | Test Sonucu Güç | Kayıp Güç | Performans % |
| 92 | 89,7 | 25,33 | 97,50 |

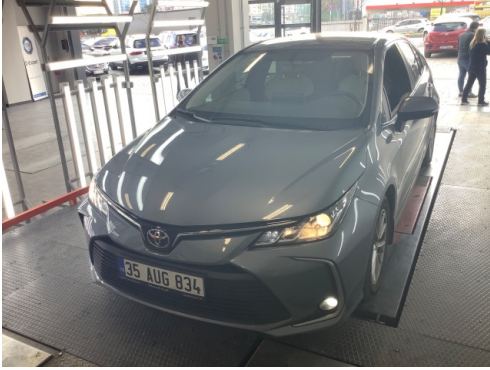
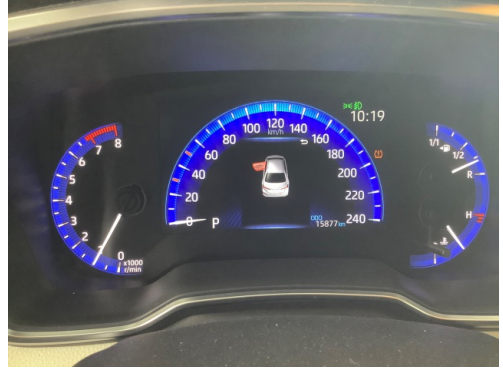
### Araç Resimleri

| Parça Grubu | Parça ve Hasar |
|---|---|
| Tampon, ön | Ön tampon - Çizik |
| Tampon, arka | Arka tampon - Çizik |
| Marşbiyel, sağ | Marşbiyel, sağ - Çizik |
