Rapor Tarihi: 06.11.2021 14:45  
Rapor No: 34-04-1039147  
Mersis No: 0005114804300001

# Full Plus Ekspertiz

## 35JA008

**Araç Bilgileri**

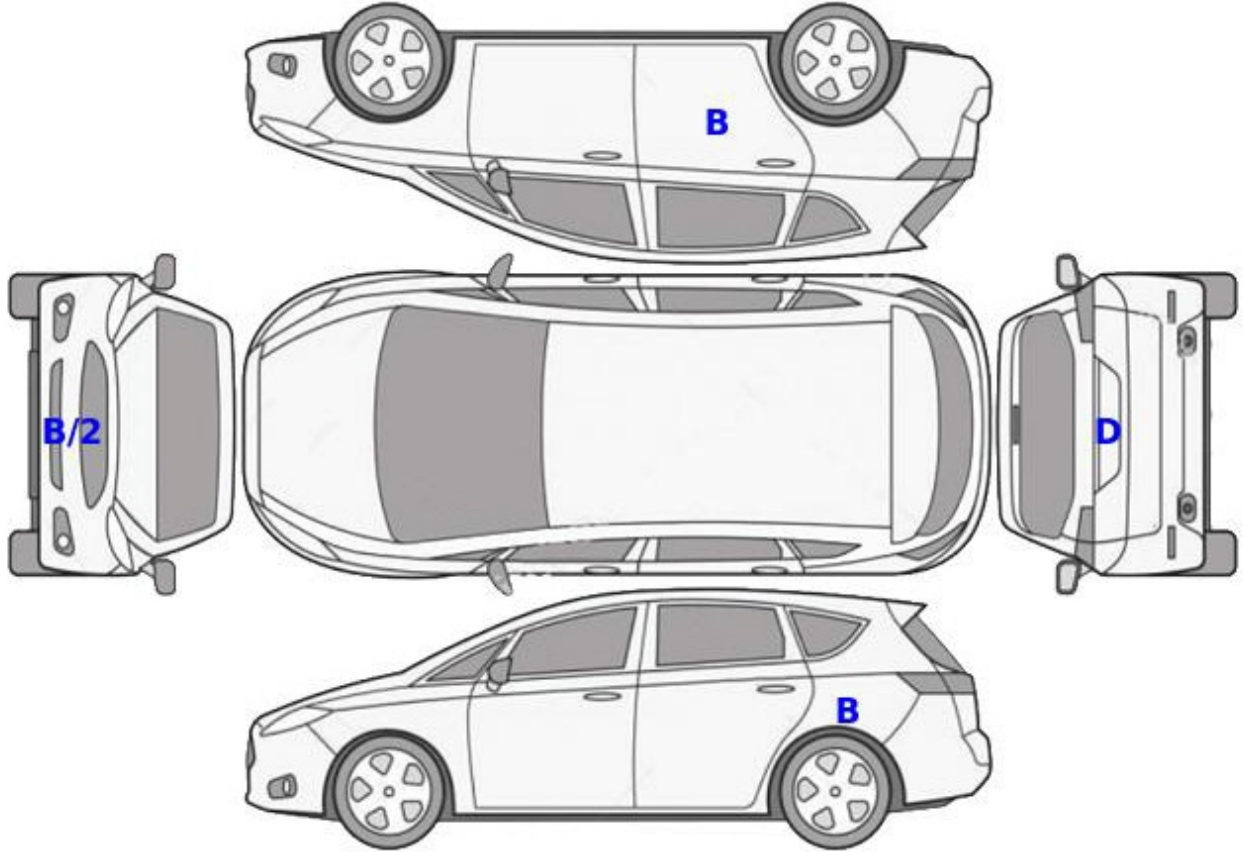
**Kaporta Kontrolü(Değişmiş Boyanmış kontrolü)**

**B: Boyalı****B/2: Lokal Boyalı****D: Değişmiş**

Sağ ön kapı ve arka çamurlukta, sol arka kapıda boyasız onarım var.

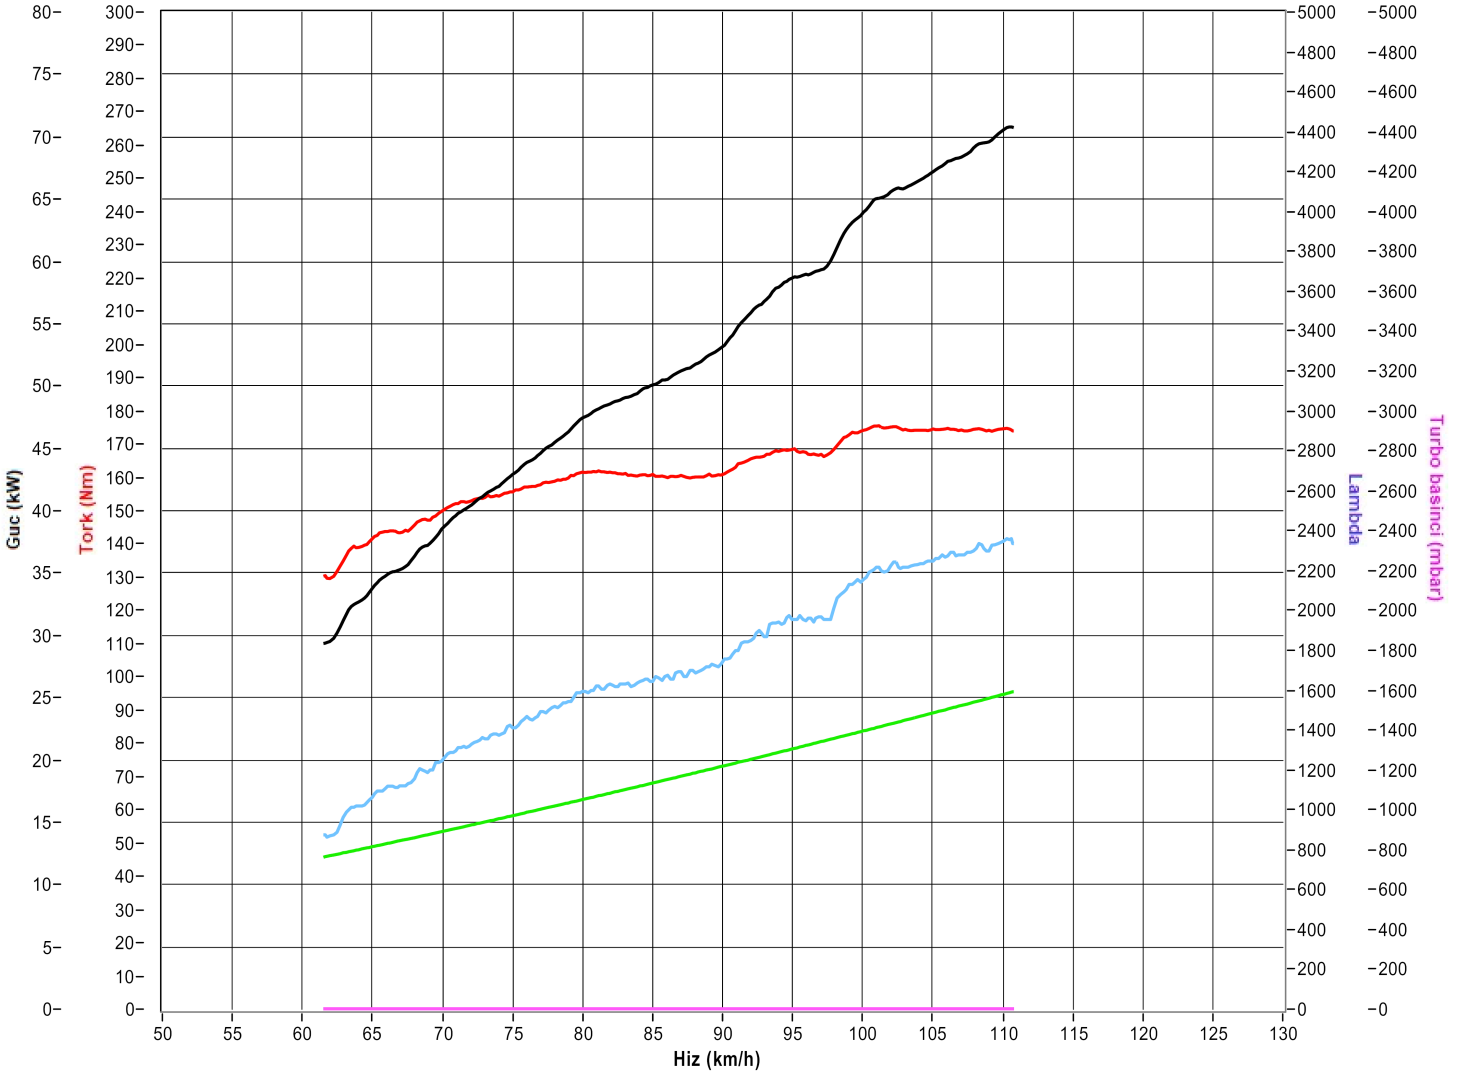
**RPM (Devir/dk) Grafiği**

| Ölçülen Motor Torku | Teker Torku | Teker Gücü | Test Hızı |
| 176 | 101,97 | 37,8 | 111 |
| Ruhsat Verisi Güç | Test Sonucu Güç | Kayıp Güç | Performans % |
| 70 | 70,8 | 25,21 | 100,00 |
