**TÜV SÜD Doğuş Ekspertiz ve Danışmanlık  
Hizmetleri Ltd. Şti.**

Rapor Tarihi: 11.09.2021 12:11  
Rapor No: 34-04-1030990  
Mersis No: 0005114804300001

# Full Plus Ekspertiz

## 34DUS683

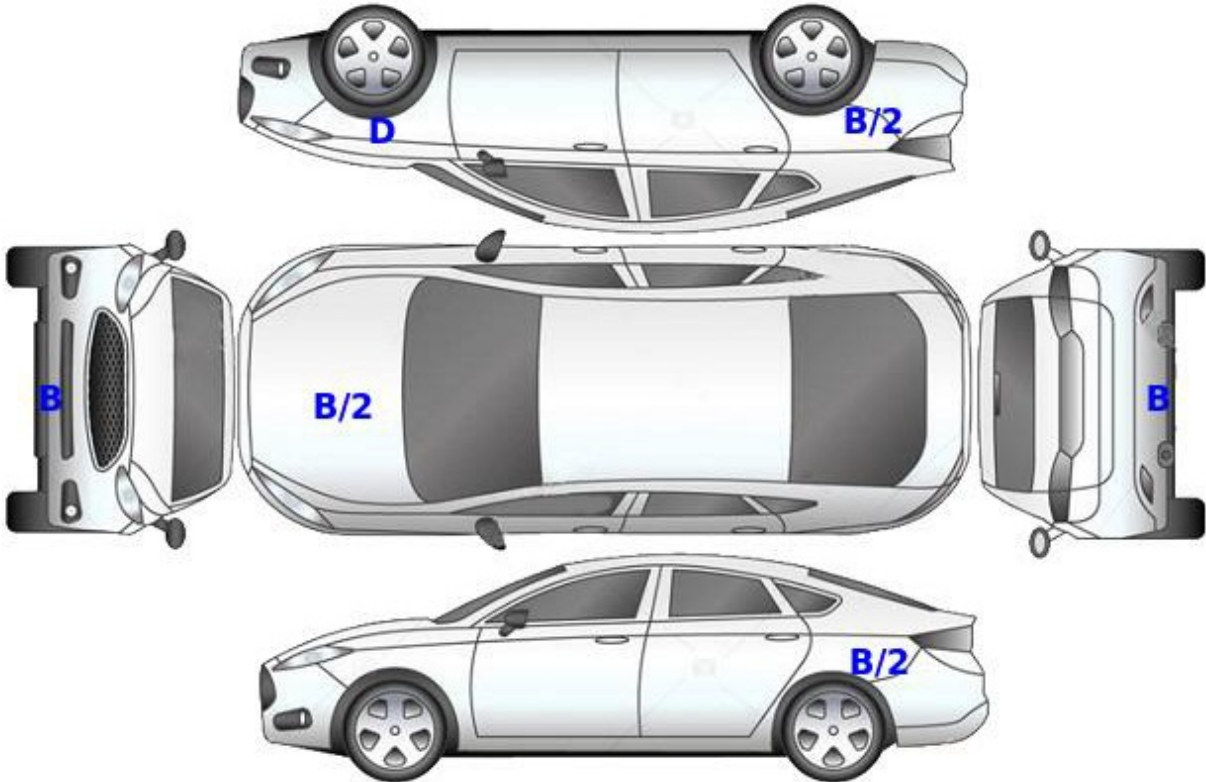
**Kaporta Kontrolü(Değişmiş Boyanmış kontrolü)**

**B: Boyalı****B/2: Lokal Boyalı****D: Değişmiş**

Marřbiyel, sol - Boyalı

Marřbiyel, sağ - Boyalı

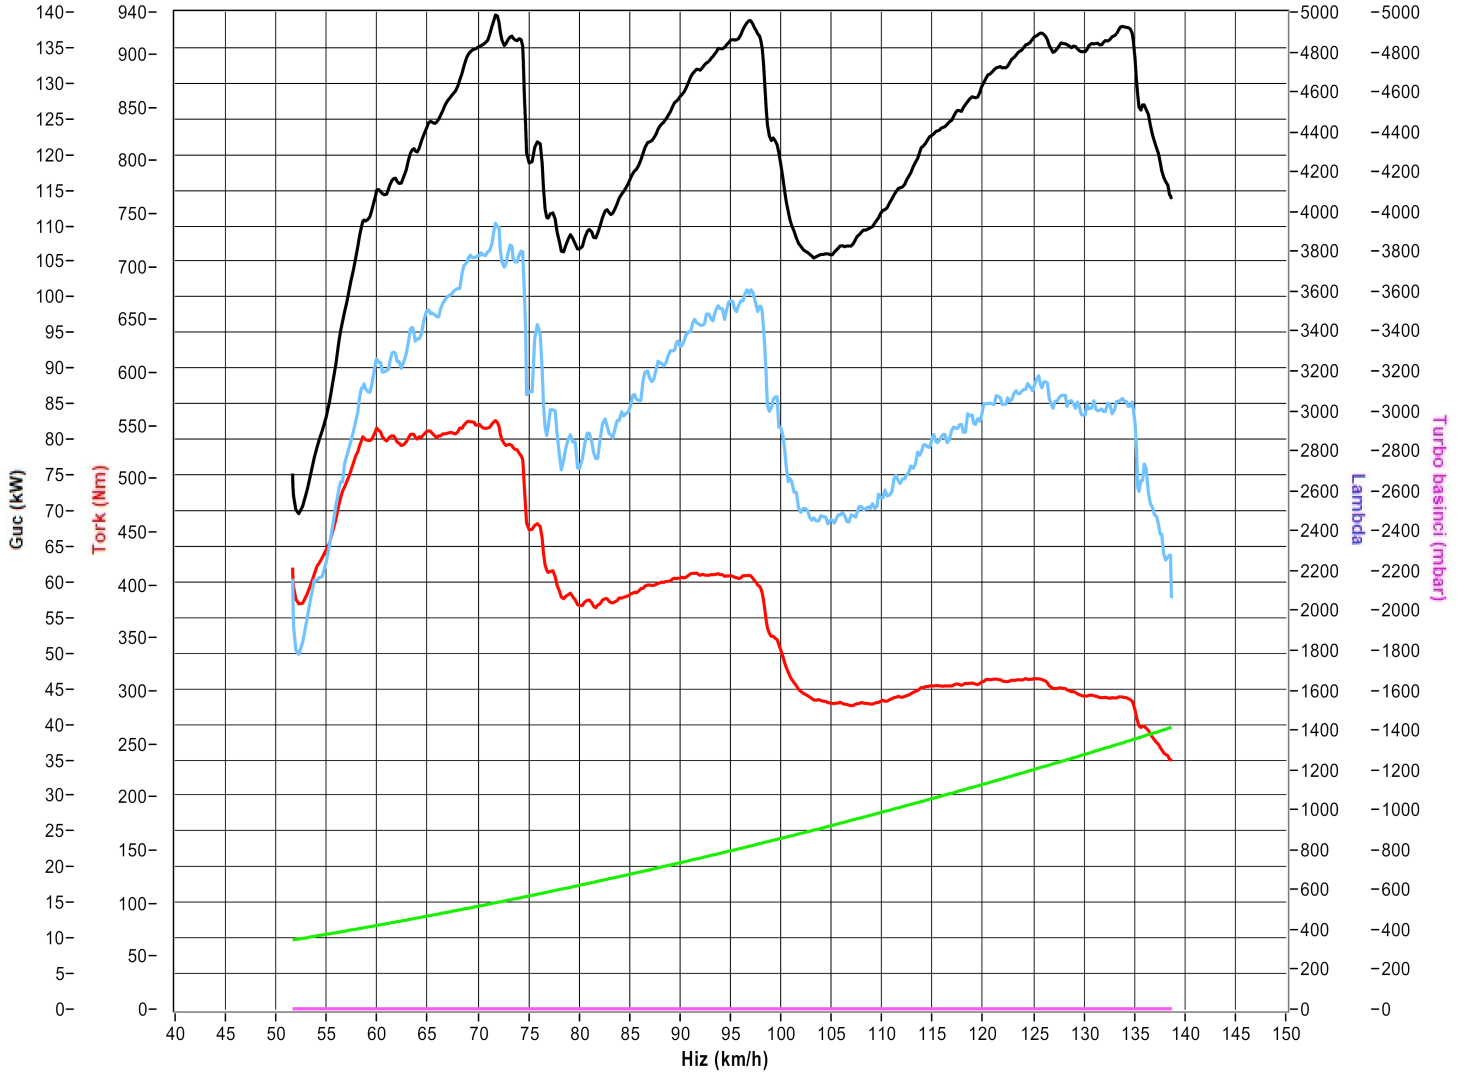
**RPM (Devir/dk) Grafiği**

| 555 | 438,5 | 110,3 | 72 |
| 155 | 139,6 | 13,94 | 90,06 |

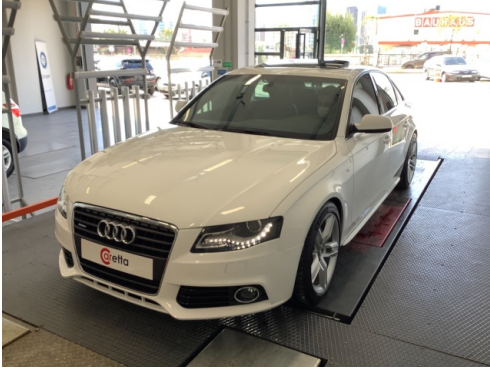
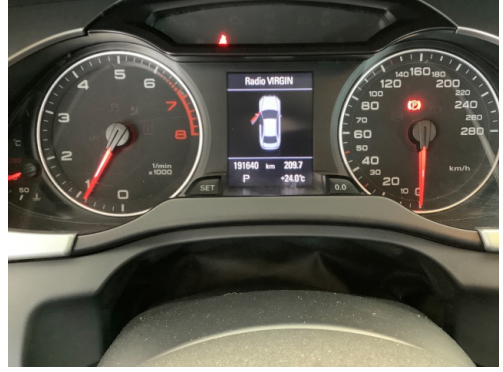
## Araç Resimleri

KOLTUKLAR DEFORME. EGZOZ ISI İZOLASYONU DEFORME. JANTLAR DEFORME. ÖN PANEL KIRIK DEFORME. ALT MUHAFAZA DEFORME.
