Full Plus Ekspertiz

Araç Bilgileri

Plaka	34PV8197	Şanzıman Tipi	Otomatik
KM	83844	Yakıt Cinsi	Dizel
Şase	U5YHN516GGL267852	Motor Gücü	100 kw
Motor Hacmi	1582cc	Marka	Kia
Renği	BEYAZ METALİK	Model	Ceed
Sonraki Muayene Tar.	2021-11-02	Model Yılı	2016
Araç Tipi	Hatchback	Ruhsat Sahibi	YEDİTEPE OTOMOTİV TİCARET LİMİTED ŞİRKETİ
Kapı Sayısı	5 Kapı

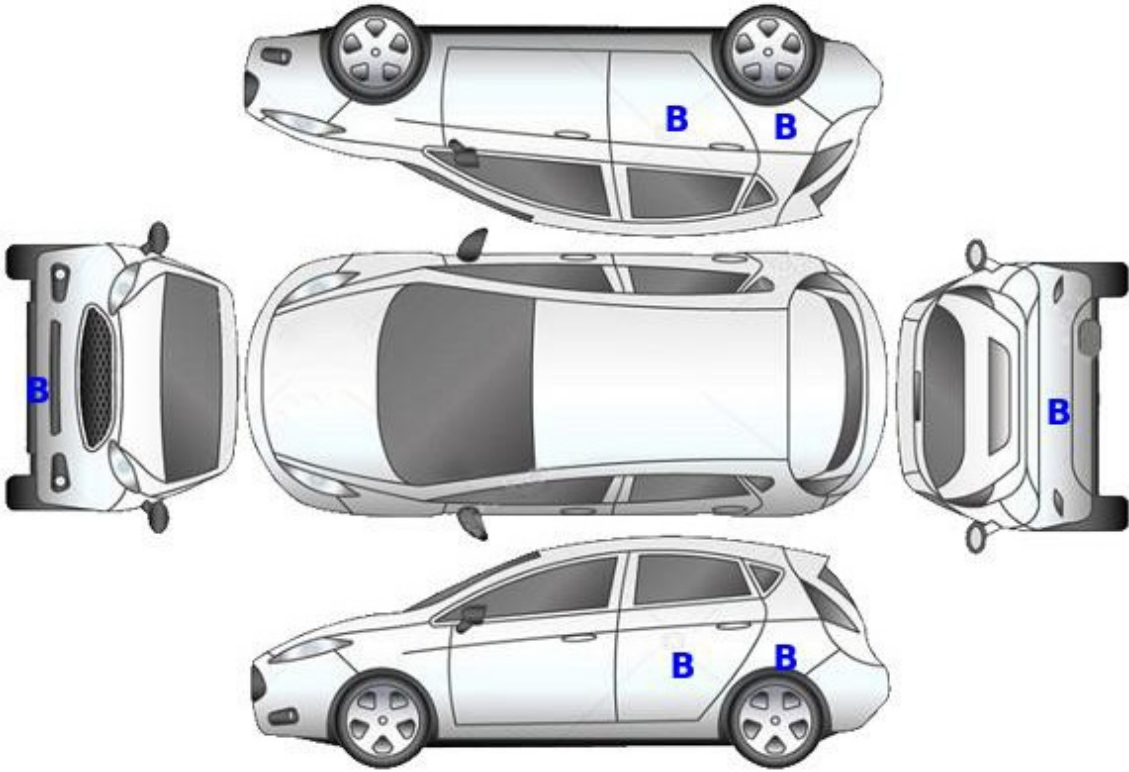
Kaporta Kontrolü(Değişmiş Boyanmış kontrolü)

B: Boyalı

B/2: Lokal Boyalı

D: Değişmiş

Parça Grubu	Parça ve Hasar
Marşbiyel, sağ	Marşbiyel, sağ - Lokal Boya
Marşbiyel, sol	Marşbiyel, sol - Lokal Boya
Kaporta	C-direk, sağ - Lokal Boya
Kaporta	C-direk, sol - Lokal Boya

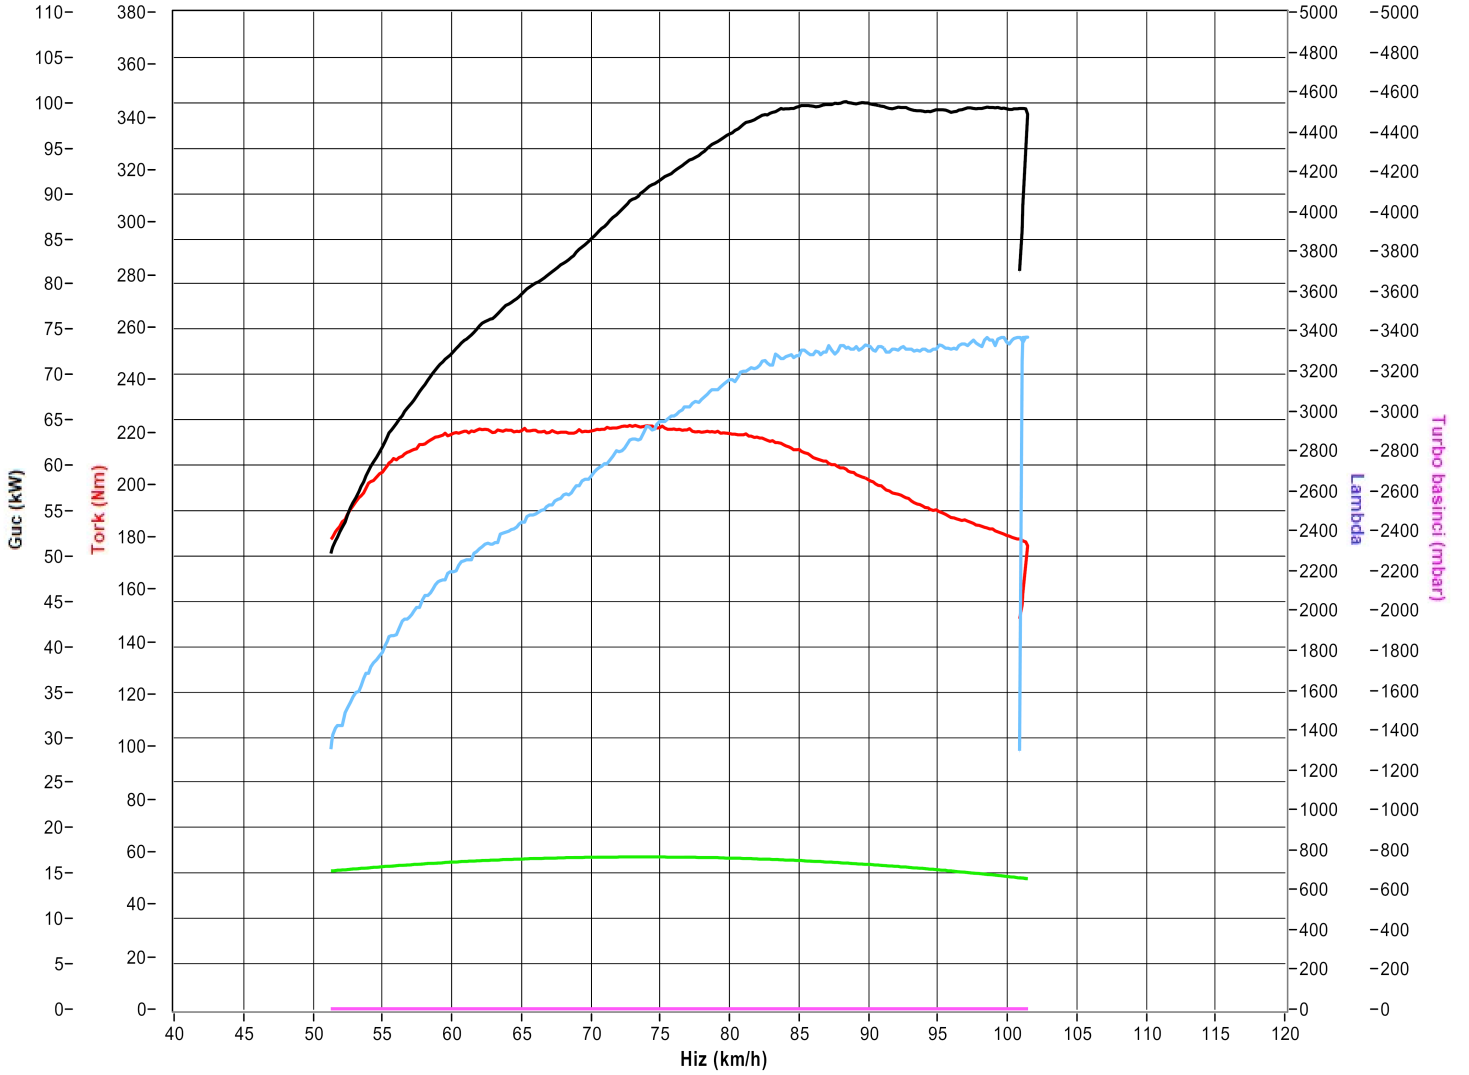
RPM (Devir/dk) Grafiği

Ölçülen Motor Torku 222 NM	Teker Torku 184,22 NM	Teker Gücü 74,1 KW	Test Hızı 88 km/h
Ruhsat Verisi Güç 100 KW	Test Sonucu Güç 100,1 KW	Kayıp Güç 14,99 KW	Performans % 100,00
