# Full Plus Ekspertiz

## 34SR0545

**Araç Bilgileri**

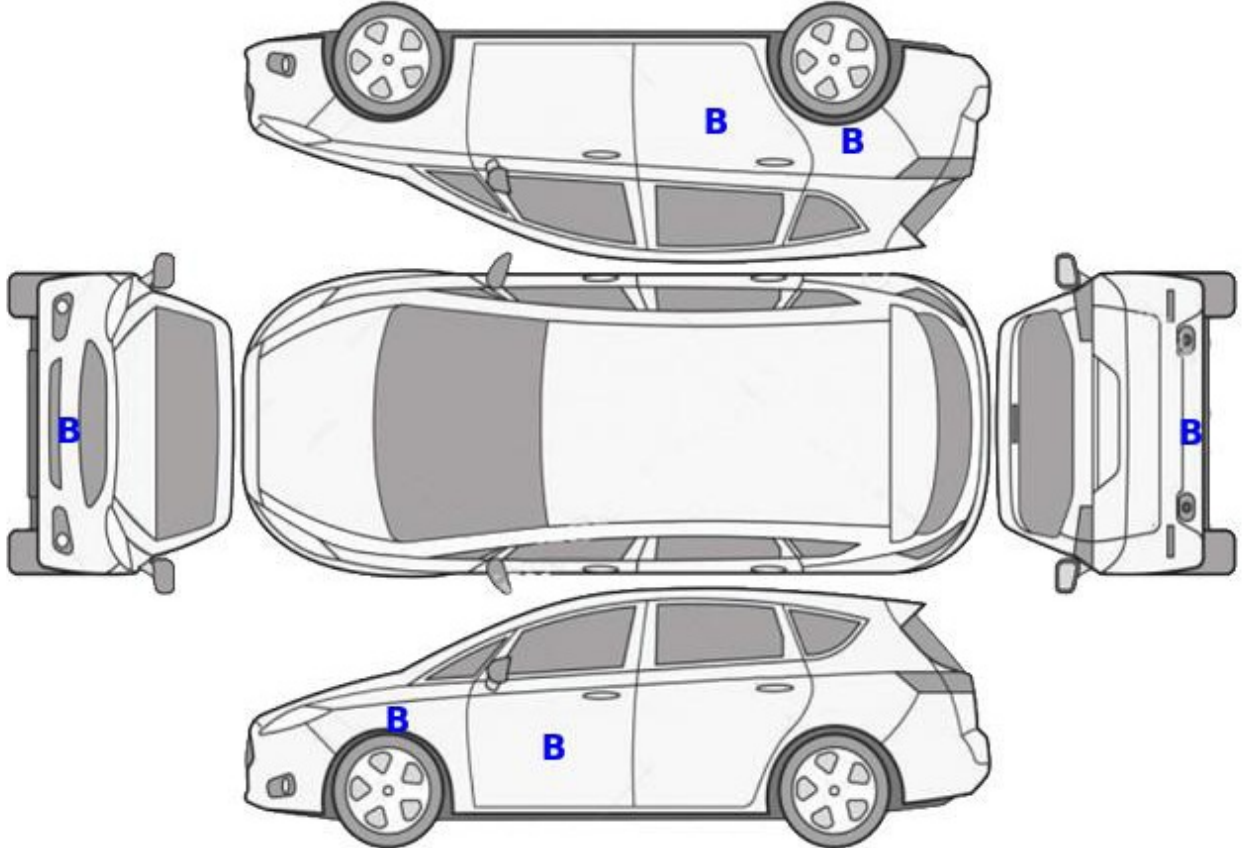
**Kaporta Kontrolü(Değişmiş Boyanmış kontrolü)**

**B: Boyalı****B/2: Lokal Boyalı****D: Değişmiş**

| Parça Grubu | Parça ve Hasar |
|---|---|
| Marşbiyel, sol | Marşbiyel plastiği, sol - Boyalı |
| Marşbiyel, sağ | Marşbiyel plastiği, sağ - Boyalı |

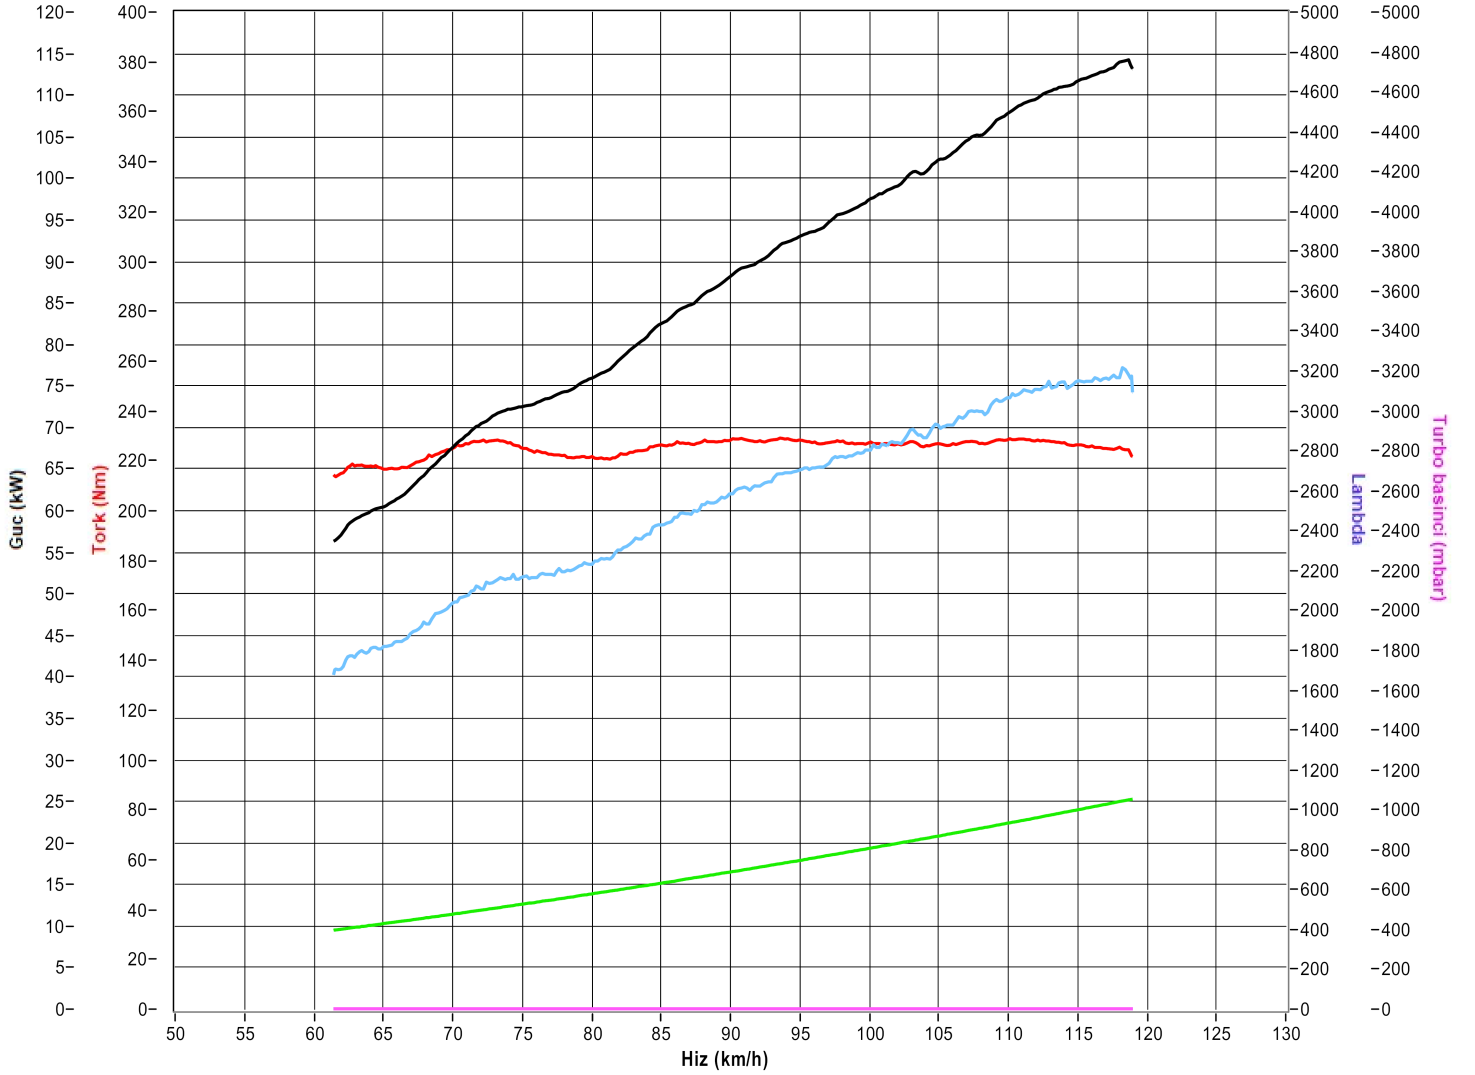
**RPM (Devir/dk) Grafiği**

| 229 | 192,38 | 77,2 | 119 |
| 115 | 114,3 | 24,53 | 99,39 |
