# Full Plus Ekspertiz

## 34RB8590

**Araç Bilgileri**

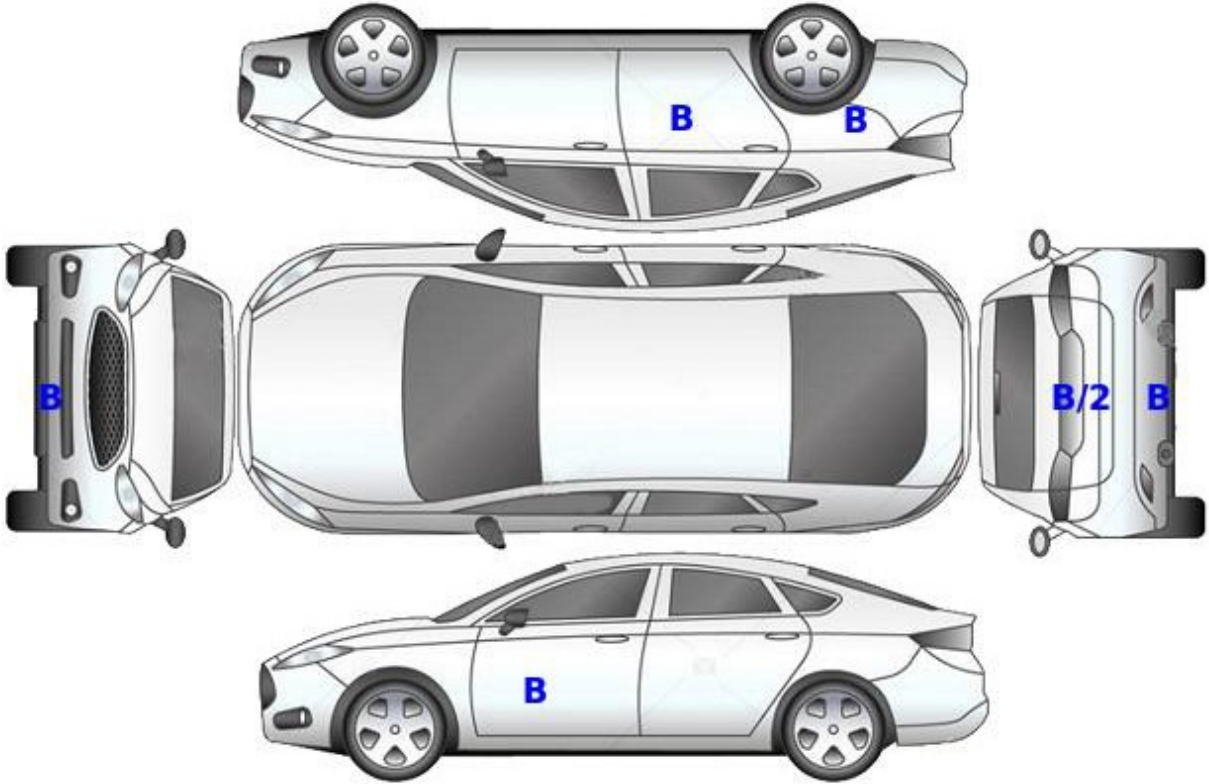
**Kaporta Kontrolü(Değişmiş Boyanmış kontrolü)**

**B: Boyalı****B/2: Lokal Boyalı****D: Değişmiş**

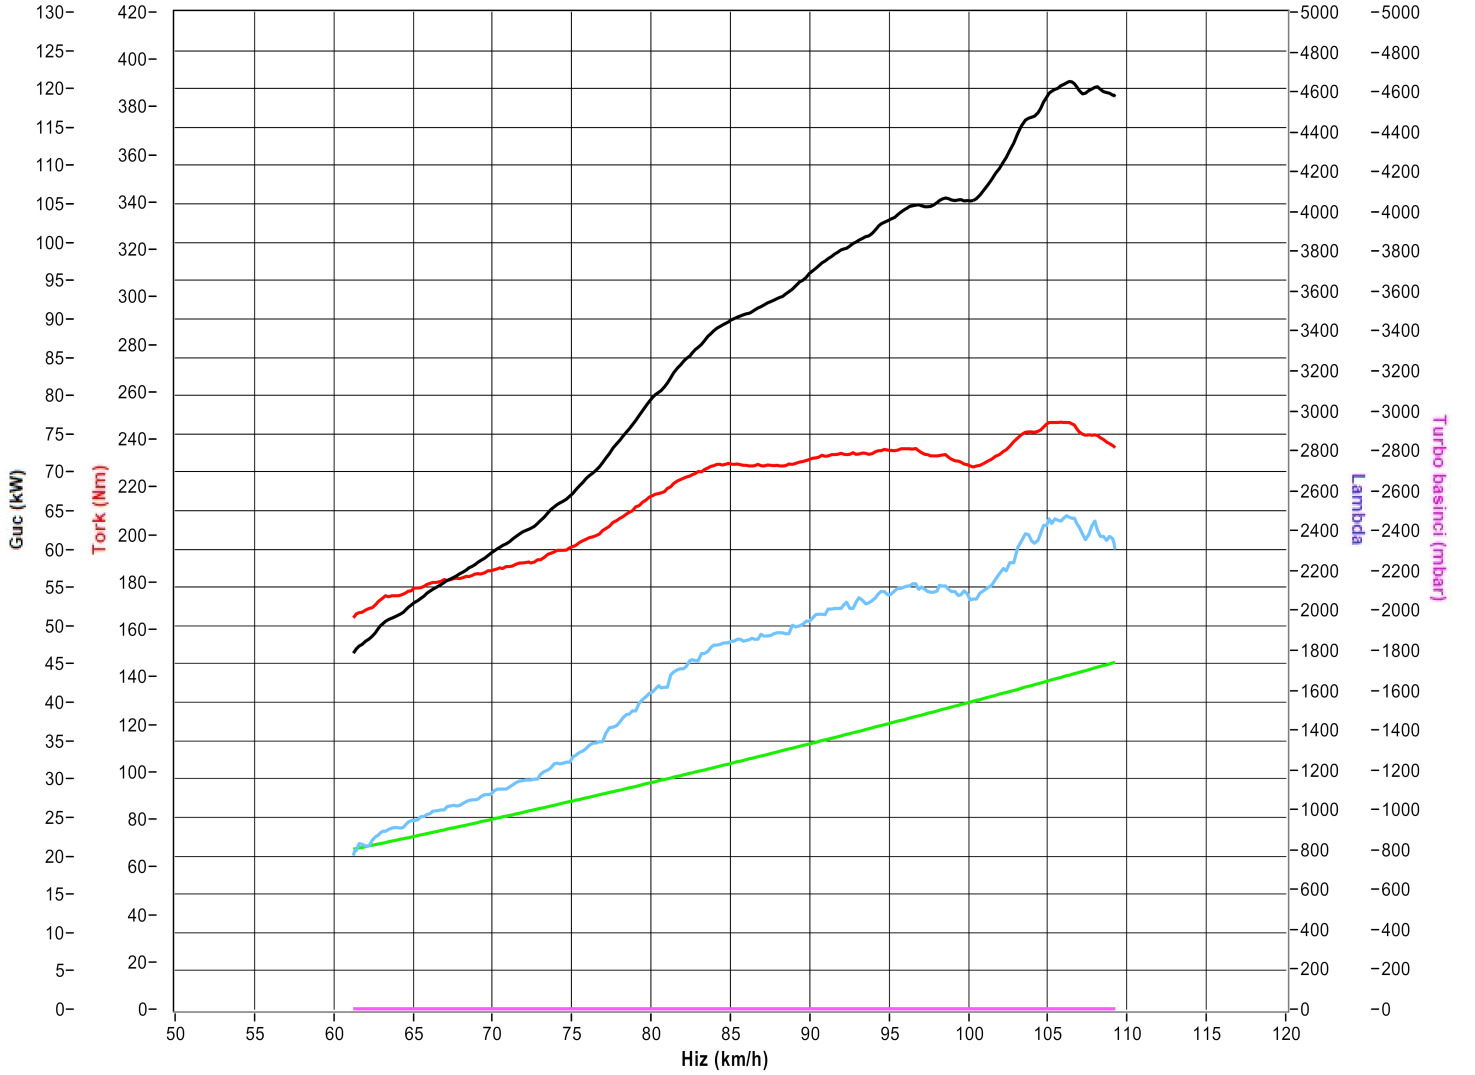
**RPM (Devir/dk) Grafiği**

| Ölçülen Motor Torku | Teker Torku | Teker Gücü | Test Hızı |
| 247 | 132,05 | 64,3 | 106 |
| Ruhsat Verisi Güç | Test Sonucu Güç | Kayıp Güç | Performans % |
| 125 | 120,9 | 43,3 | 96,72 |
