Rapor Tarihi: 24.12.2021 12:02
Rapor No: 34-04-1045398
Mersis No: 0005114804300001

Full Plus Ekspertiz

Araç Bilgileri

Plaka	34CGR91	Şanzıman Tipi	Otomatik
KM	124208	Yakıt Cinsi	Benzin
Şase	WMWZC3103CWK94877	Motor Gücü	135 kw
Marka	Mini	Motor Hacmi	1598cc
Rengi	MAVİ METALİK	Model	Cooper Countryman
Sonraki Muayene Tar.	2022-06-11	Model Yılı	2011
Araç Tipi	SUV	Ruhsat Sahibi	YEDİTEPE OTOMOTİV TİCARET LİMİTED ŞİRKETİ
Kapı Sayısı	5 Kapı

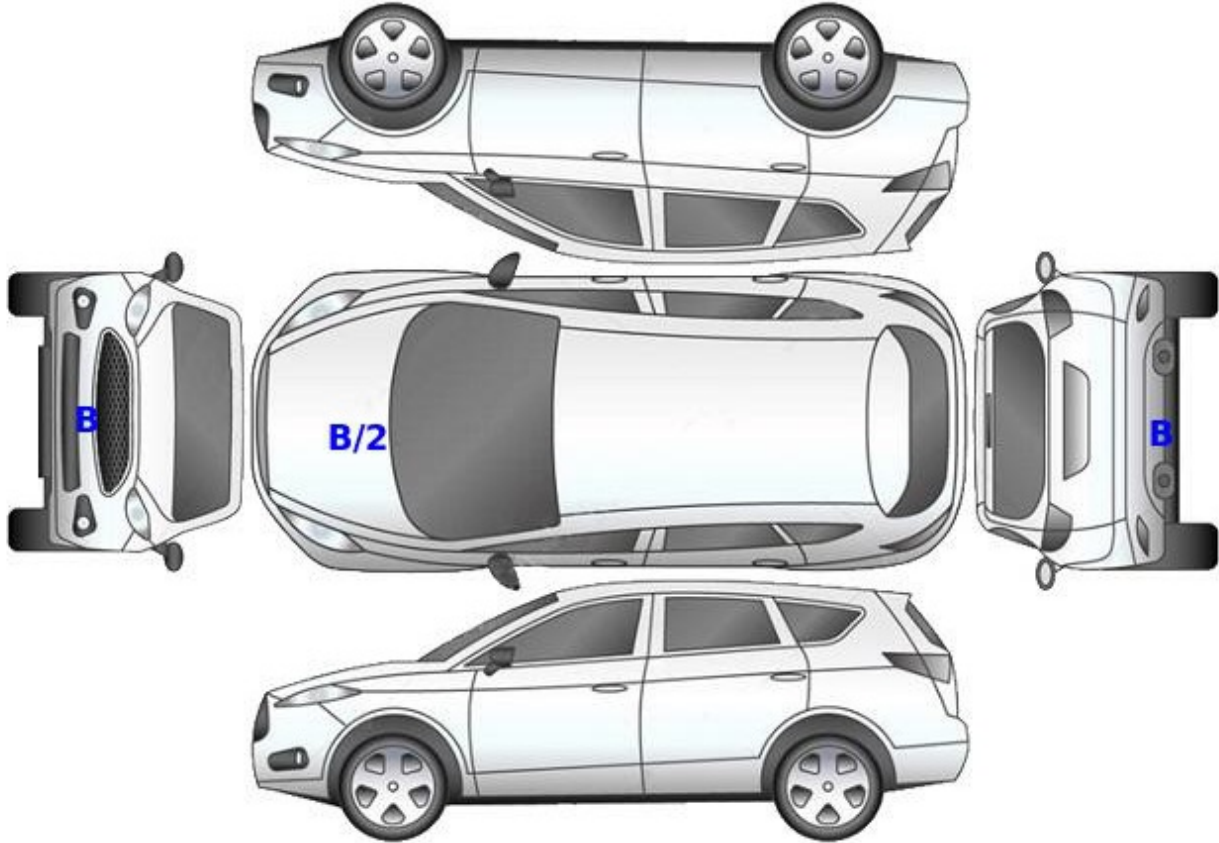
Kaporta Kontrolü(Değişmiş Boyanmış kontrolü)

B: Boyalı

B/2: Lokal Boyalı

D: Değişmiş

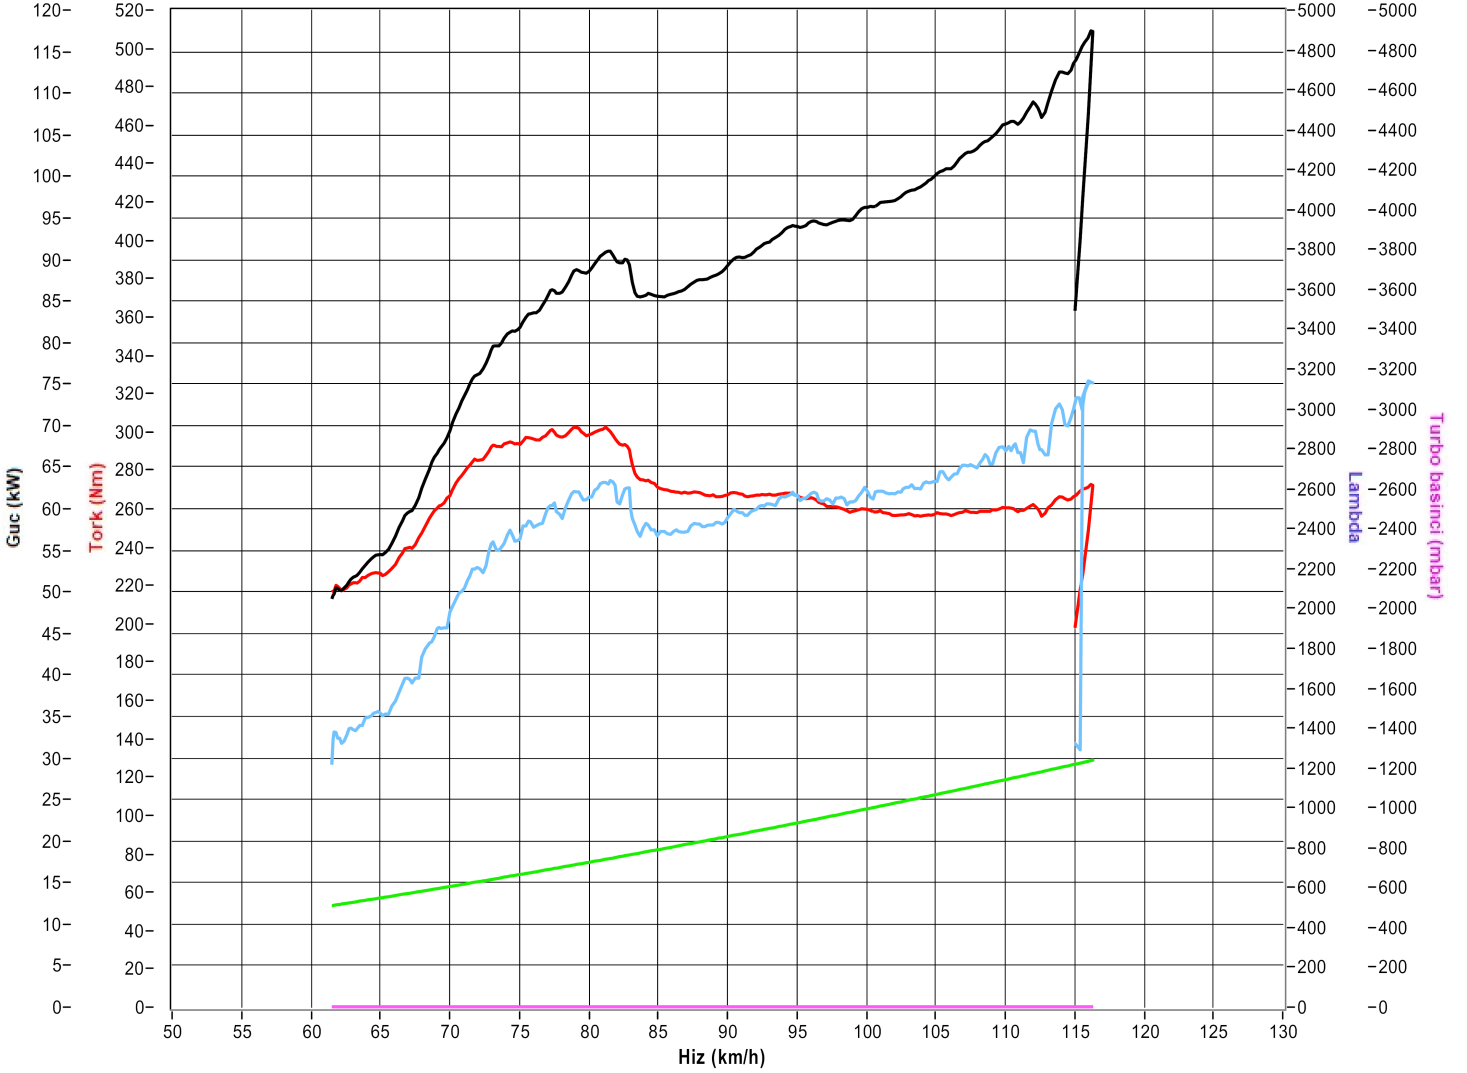
RPM (Devir/dk) Grafiği

Dinamometre Ölçüm Değerleri

Ölçülen Motor Torku 302 NM	Teker Torku 256,99 NM	Teker Gücü 75,3 KW	Test Hızı 116 km/h
Ruhsat Verisi Güç 135 KW	Test Sonucu Güç 117,5 KW	Kayıp Güç 29,28 KW	Performans % 87,04

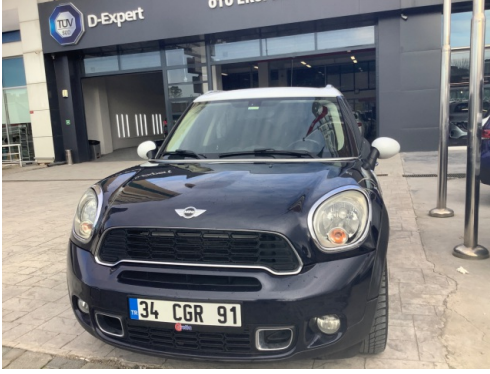
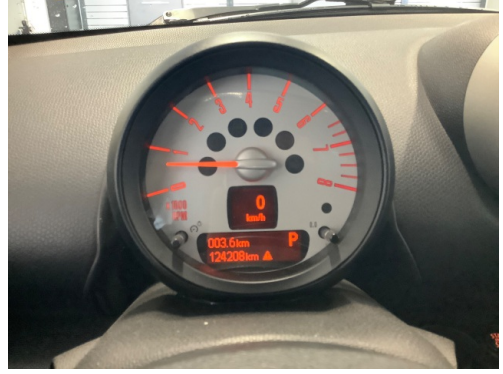
Araç Resimleri

Parça Grubu	Parça ve Hasar
Kapı, sol ön	Kapı, sol ön - Çizik
Camlar	Ön cam - Taş izi

Hasarlar ile ilgili notlar;
Motor kaputundaki boyasız onarım var.
