# Full Plus Ekspertiz

## 38AEU587

**Araç Bilgileri**

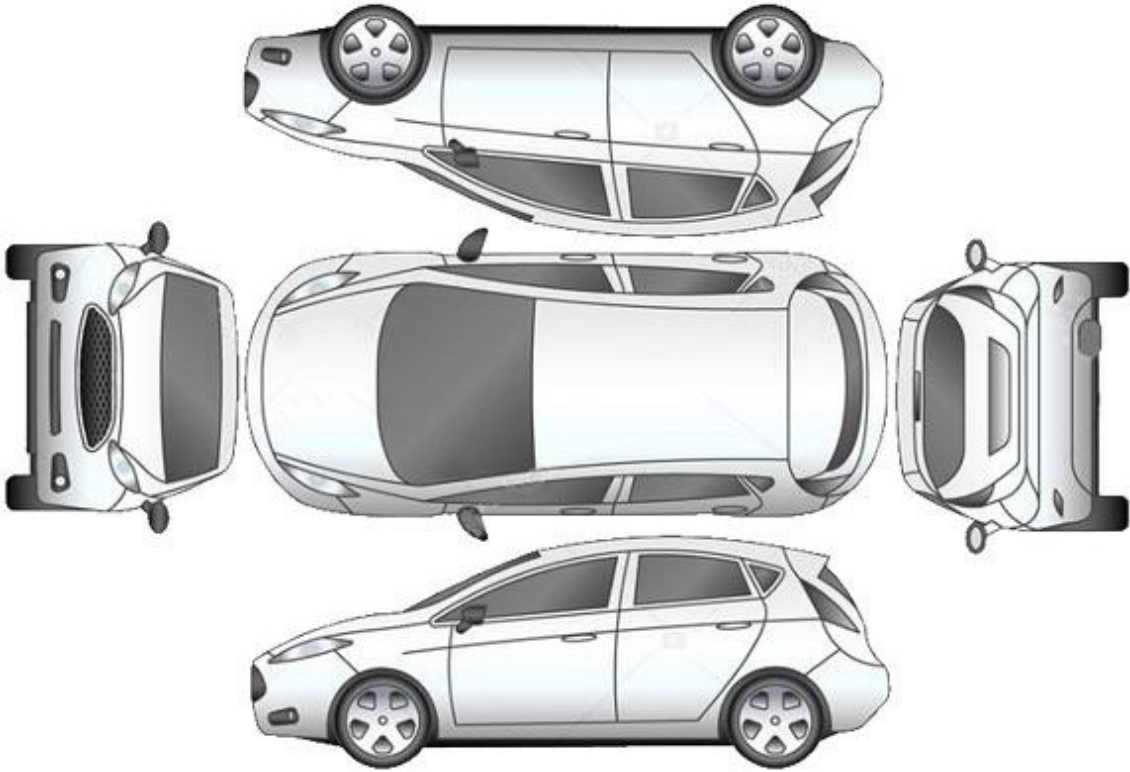
**Kaporta Kontrolü(Değişmiş Boyanmış kontrolü)**

**B: Boyalı****B/2: Lokal Boyalı****D: Değişmiş****\*\*\*Araçta değişmiş ve boyanmış parça bulunmamaktadır\*\*\***

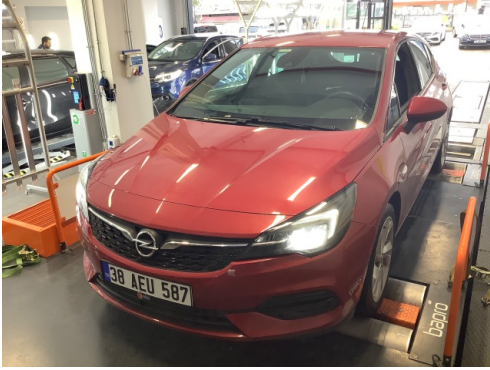
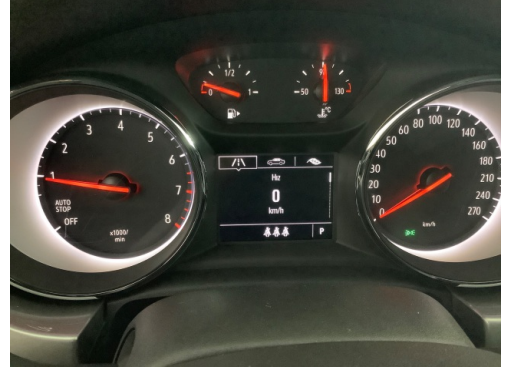
### Araç Resimleri

| | Durum | Notlar |
|---|---|---|
| Araç Kaporta Aksamı | | Ön tamponda ufak hasar var. |

Tampon, ön

Ön tampon - Küçük Vuruk
