Rapor Tarihi: 23.02.2024 13:19  
Rapor No: 34-04-2234002  
Mersis No: 0005114804300001

# Full Plus Ekspertiz

## 34DTH966

## Araç Bilgileri

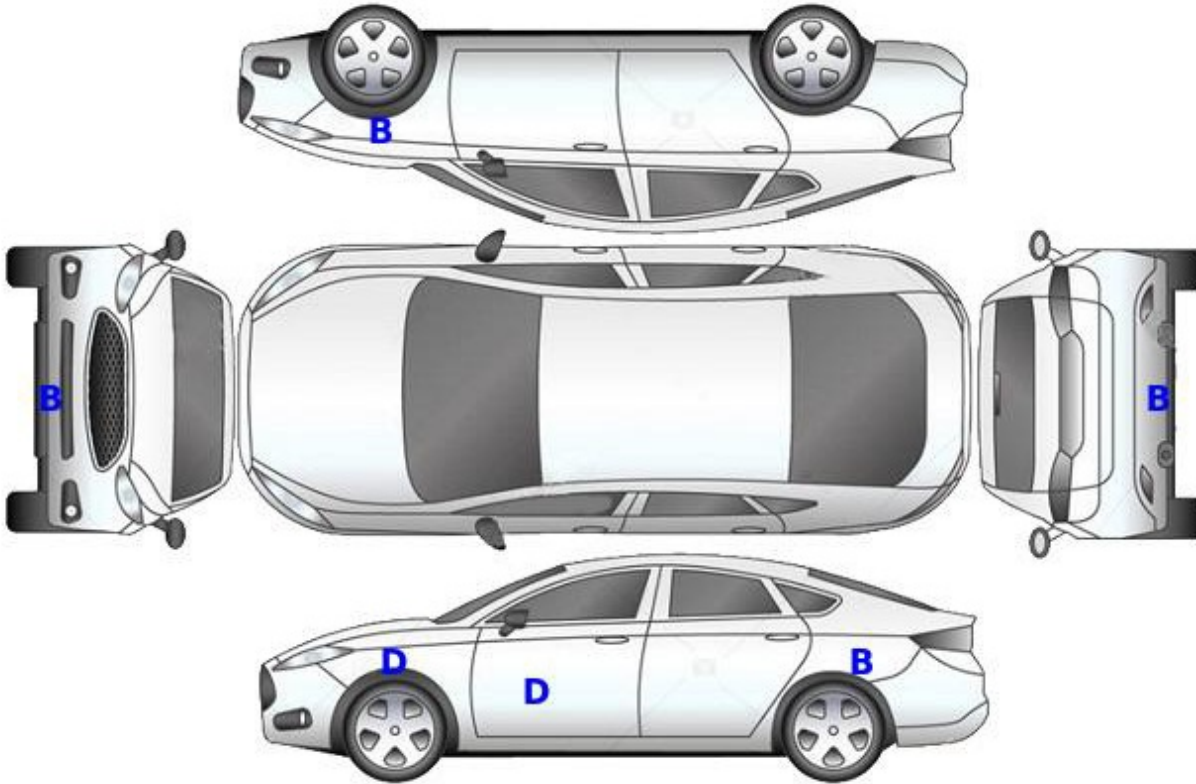
## Kaporta Kontrolü(Değişmiş Boyanmış kontrolü)

B: Boyalı

B/2: Lokal Boyalı

D: Değişmiş

Hasarlar ile ilgili notlar;  
Sol B direk yarım boyalı.

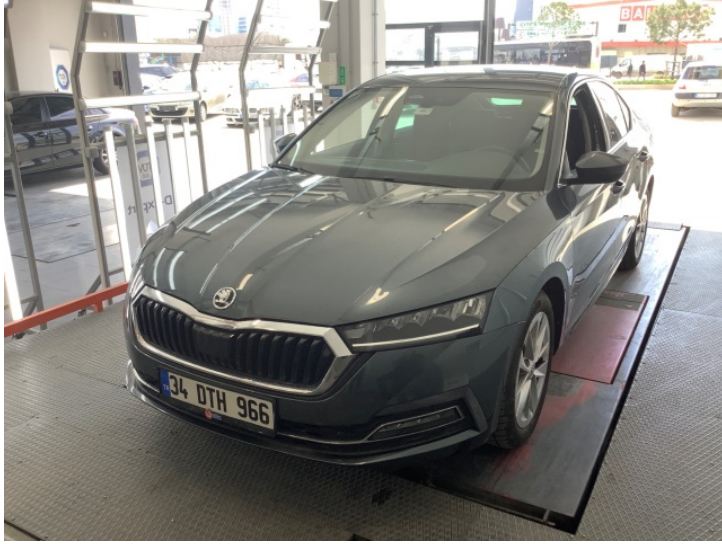
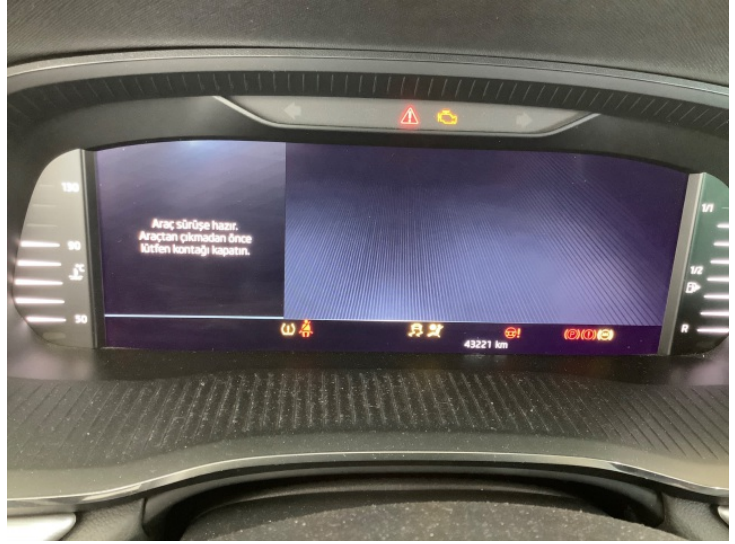
## Araç Resimleri

Yağ seviyesi Soğutma  
SIVISI
