Rapor Tarihi: 07.09.2021 10:56  
Rapor No: 34-04-1030312  
Mersis No: 0005114804300001

# Full Plus Ekspertiz

## 34FP5267

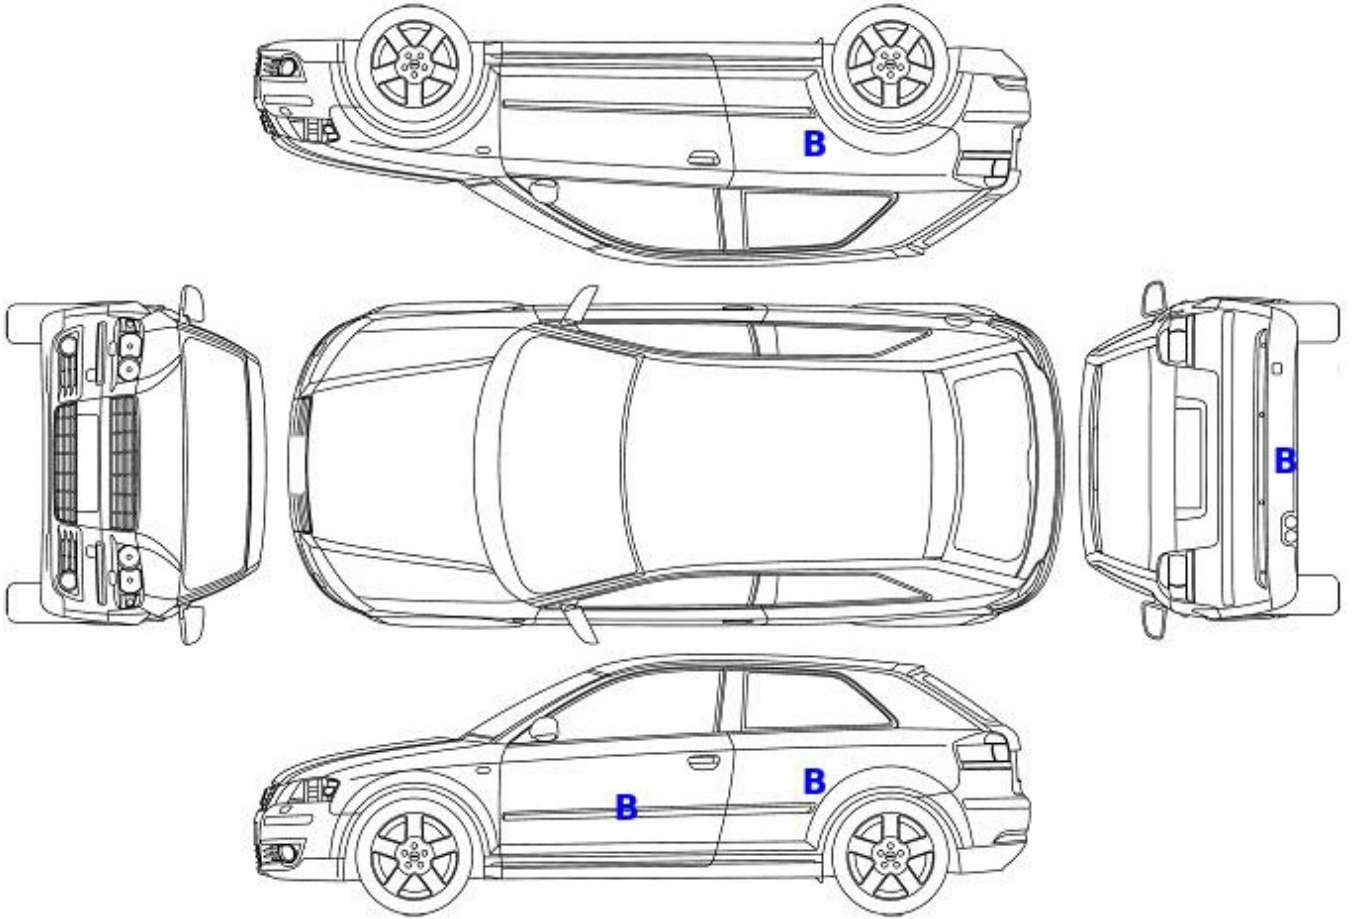
**Kaporta Kontrolü(Değişmiş Boyanmış kontrolü)**

**B: Boyalı****B/2: Lokal Boyalı****D: Değişmiş**

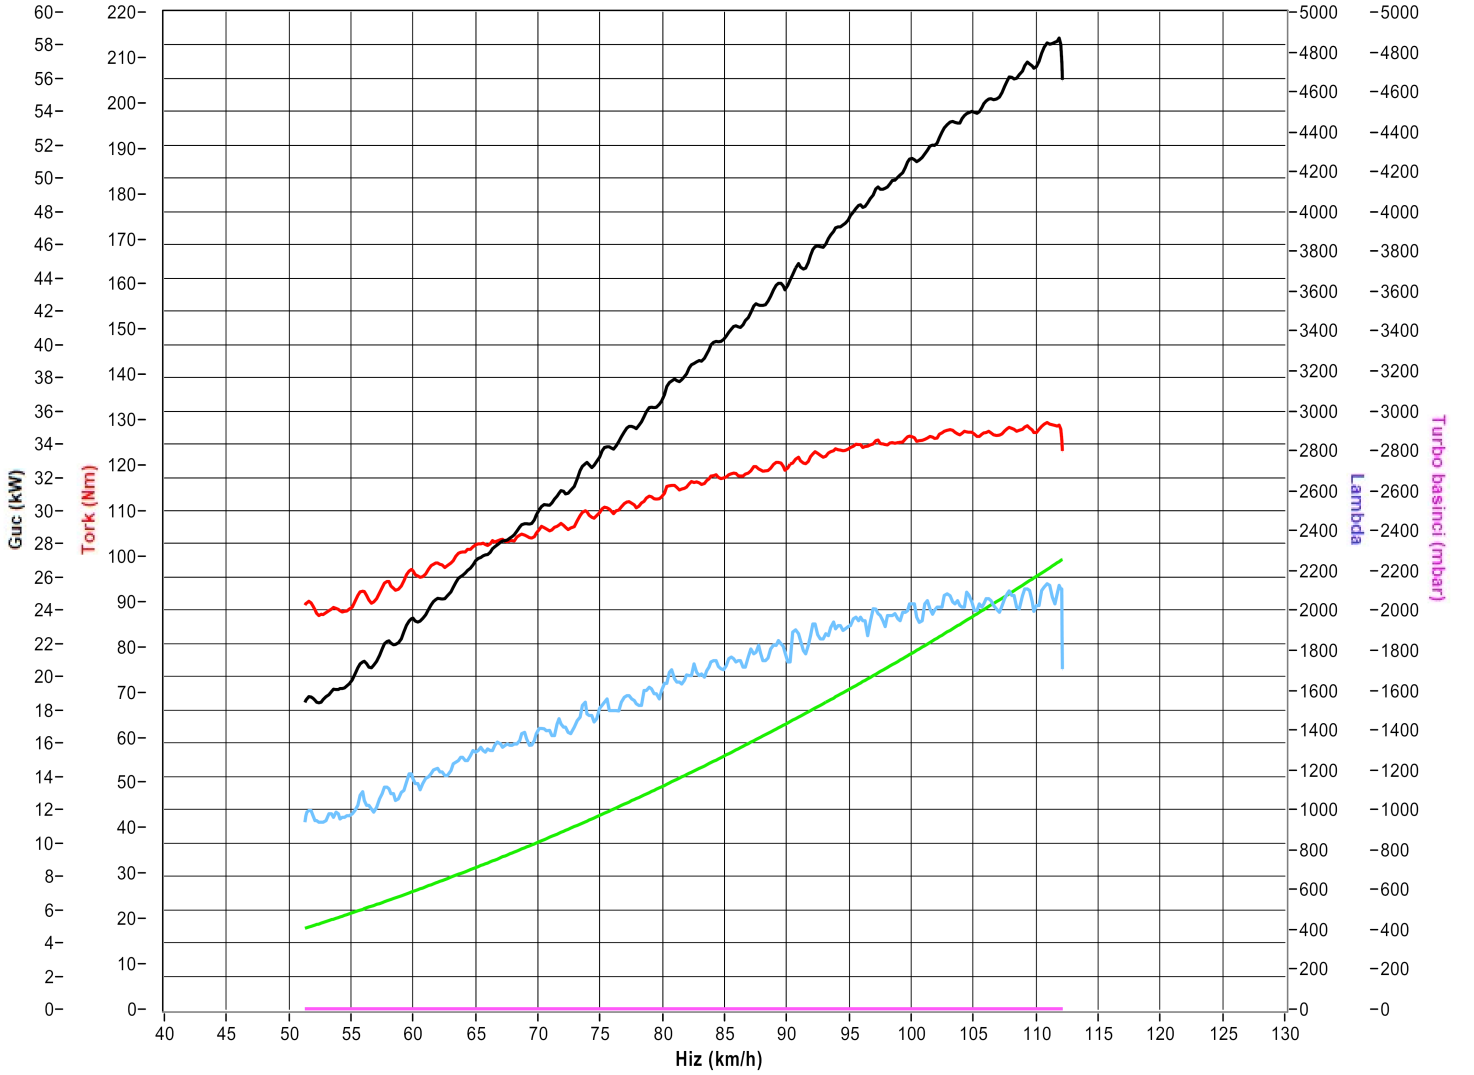
**RPM (Devir/dk) Grafiği**

| Ölçülen Motor Torku | Teker Torku | Teker Gücü | Test Hızı |
| 129 | 56,98 | 25,6 | 112 |
| Ruhsat Verisi Güç | Test Sonucu Güç | Kayıp Güç | Performans % |
| 51 | 58,4 | 26,38 | 100,00 |

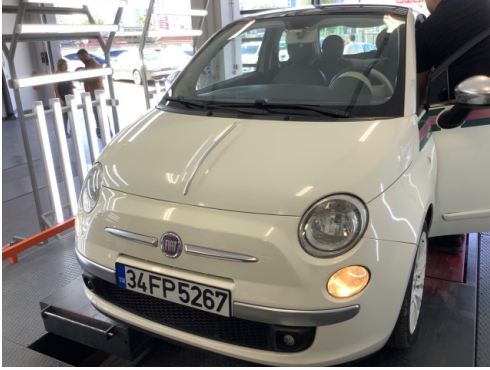
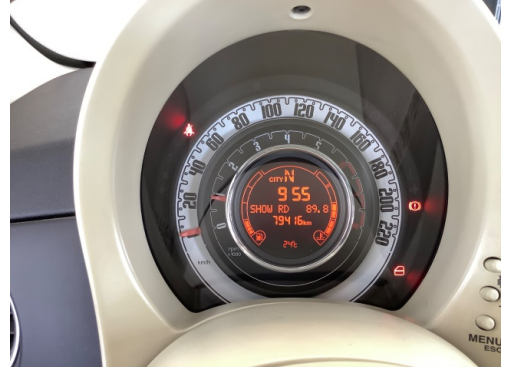
### Araç Resimleri

| Parça Grubu | Parça ve Hasar |
|---|---|
| Marşbiyel, sol | Marşbiyel, sol - Boyalı |
| Koltuklar, ön | Koltuk, sağ ön - Deforme Olmuş |

**Lastik ile ilgili notlar;**  
Ön lastiklerde deformasyon var.
