Rapor Tarihi: 13.05.2022 14:27  
Rapor No: 34-04-1079691  
Mersis No: 0005114804300001

# Full Plus Ekspertiz

## 34RK4017

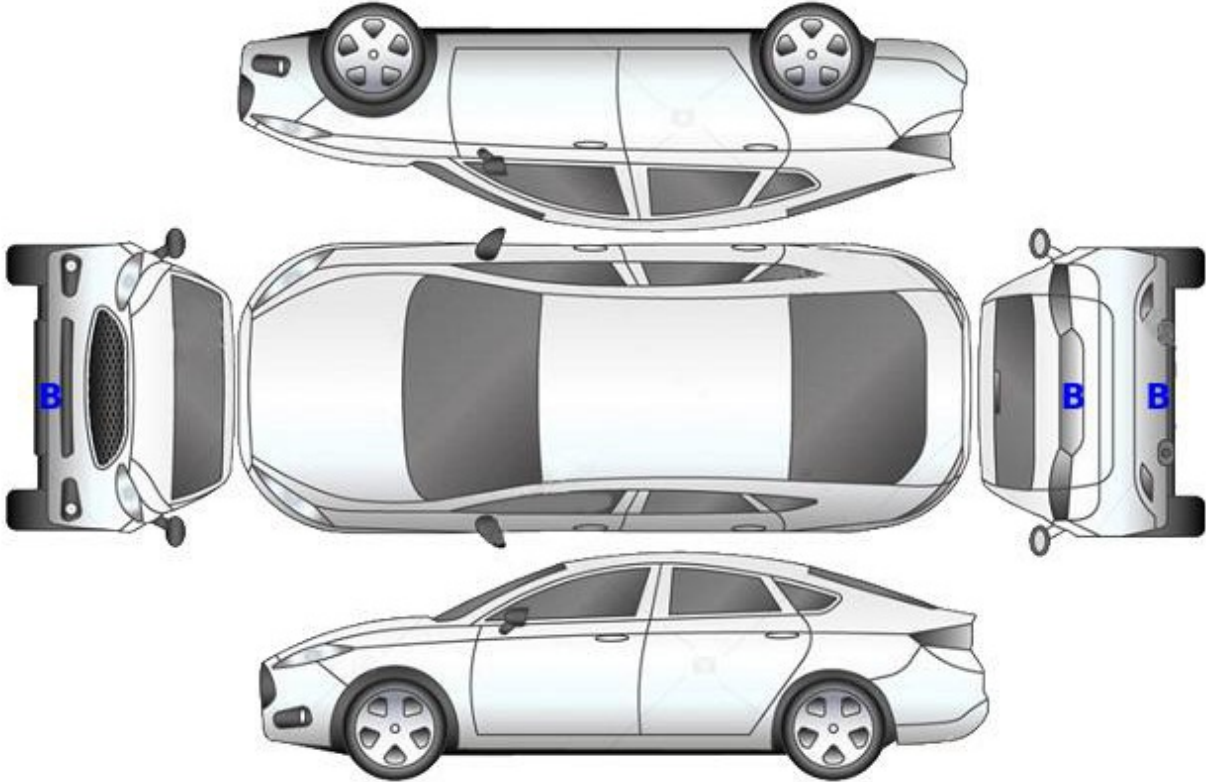
**Kaporta Kontrolü(Değişmiş Boyanmış kontrolü)**

**B: Boyalı****B/2: Lokal Boyalı****D: Değişmiş**

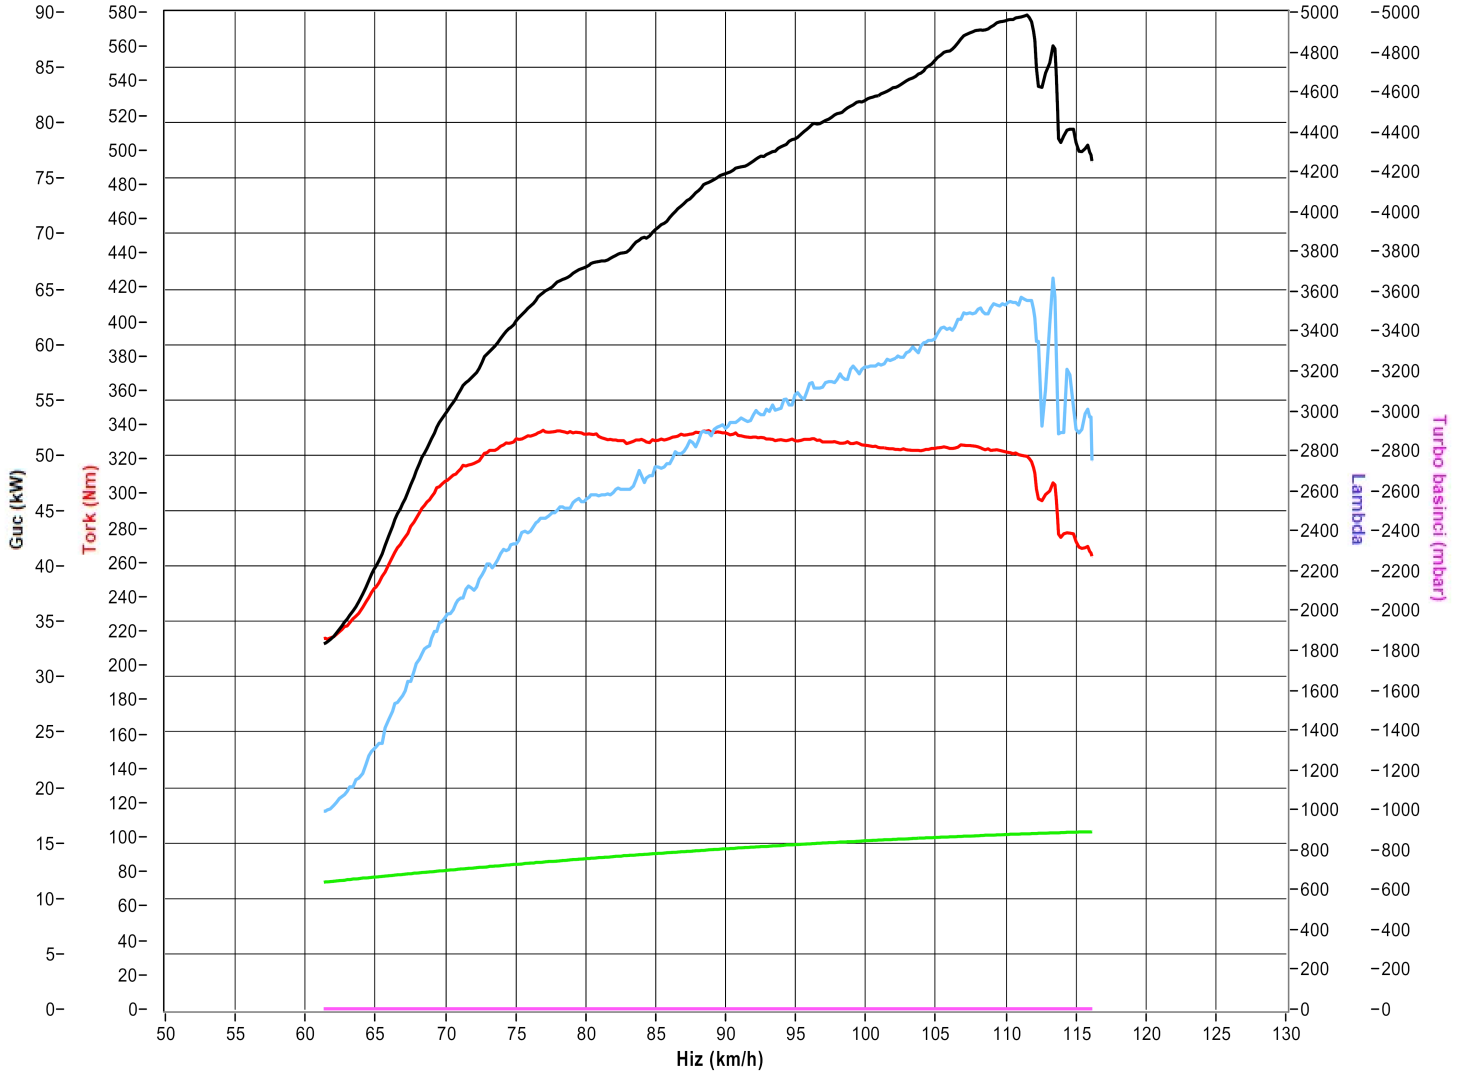
**RPM (Devir/dk) Grafiği**

| Ölçülen Motor Torku | Teker Torku | Teker Gücü | Test Hızı |
| 337 | 343,65 | 66 | 112 |
| Ruhsat Verisi Güç | Test Sonucu Güç | Kayıp Güç | Performans % |
| 100 | 89,7 | 13,83 | 89,70 |
