# Full Plus Ekspertiz

## 34SV1196

**Araç Bilgileri**

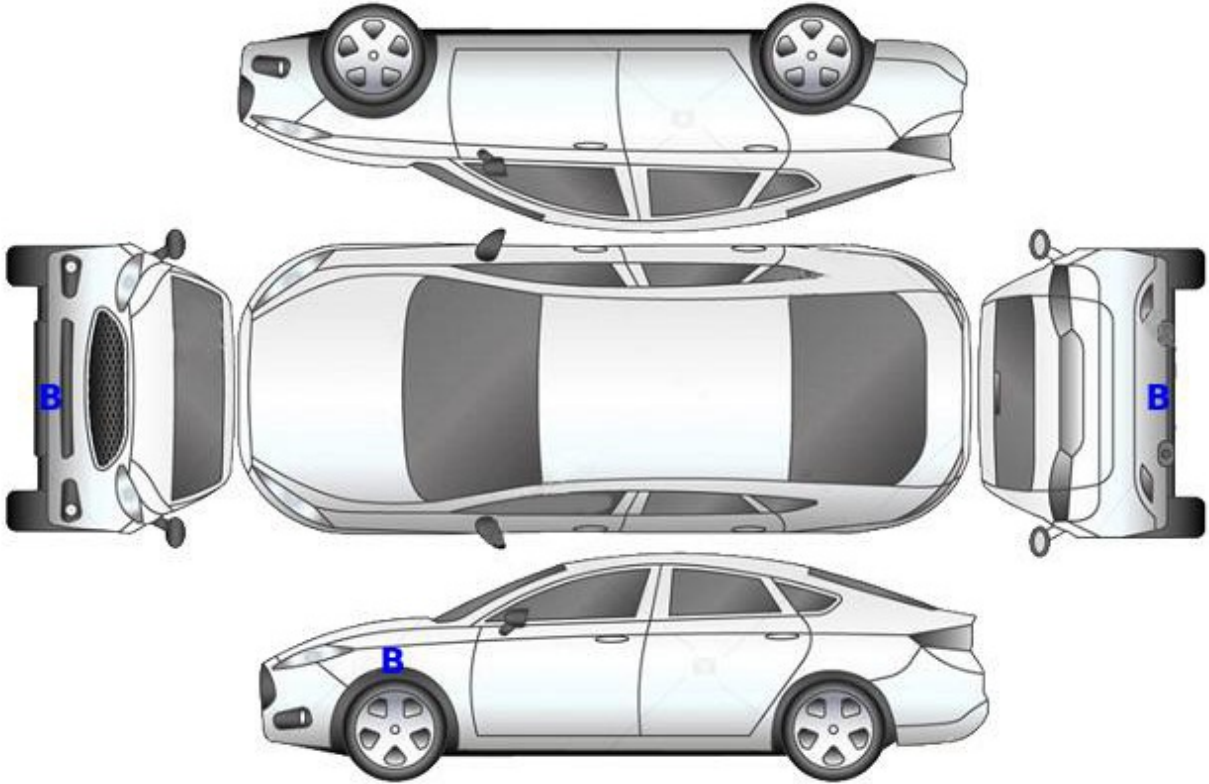
**Kaporta Kontrolü(Değişmiş Boyanmış kontrolü)**

**B: Boyalı****B/2: Lokal Boyalı****D: Değişmiş**

Sol kapı, sol arka çamurluk, sağ ön ve arka çamurluklarda boyasız onarım var. Arka rminiyet kemeri bağlantısında onarım var.

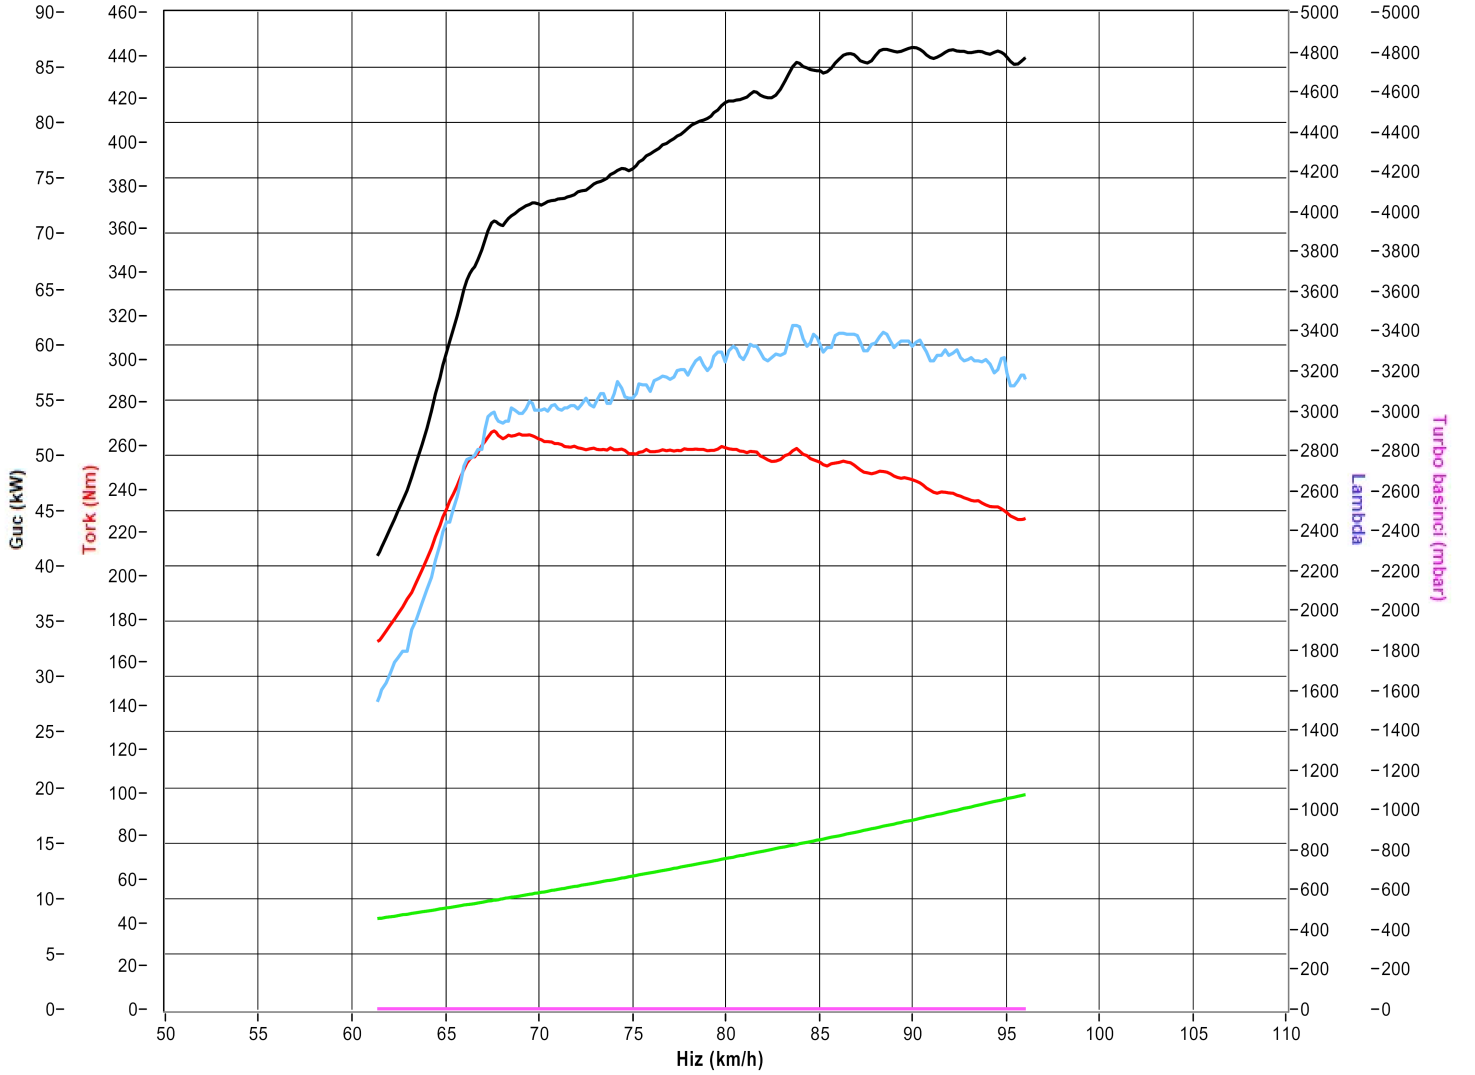
**RPM (Devir/dk) Grafiği**

| Ölçülen Motor Torku | Teker Torku | Teker Gücü | Test Hızı |
| 267 | 231,24 | 61,7 | 90 |
| Ruhsat Verisi Güç | Test Sonucu Güç | Kayıp Güç | Performans % |
| 110 | 86,8 | 15,55 | 78,91 |
