Rapor Tarihi: 10.09.2021 12:13
Rapor No: 34-04-2030812
Mersis No: 0005114804300001

Full Plus Ekspertiz

Araç Bilgileri

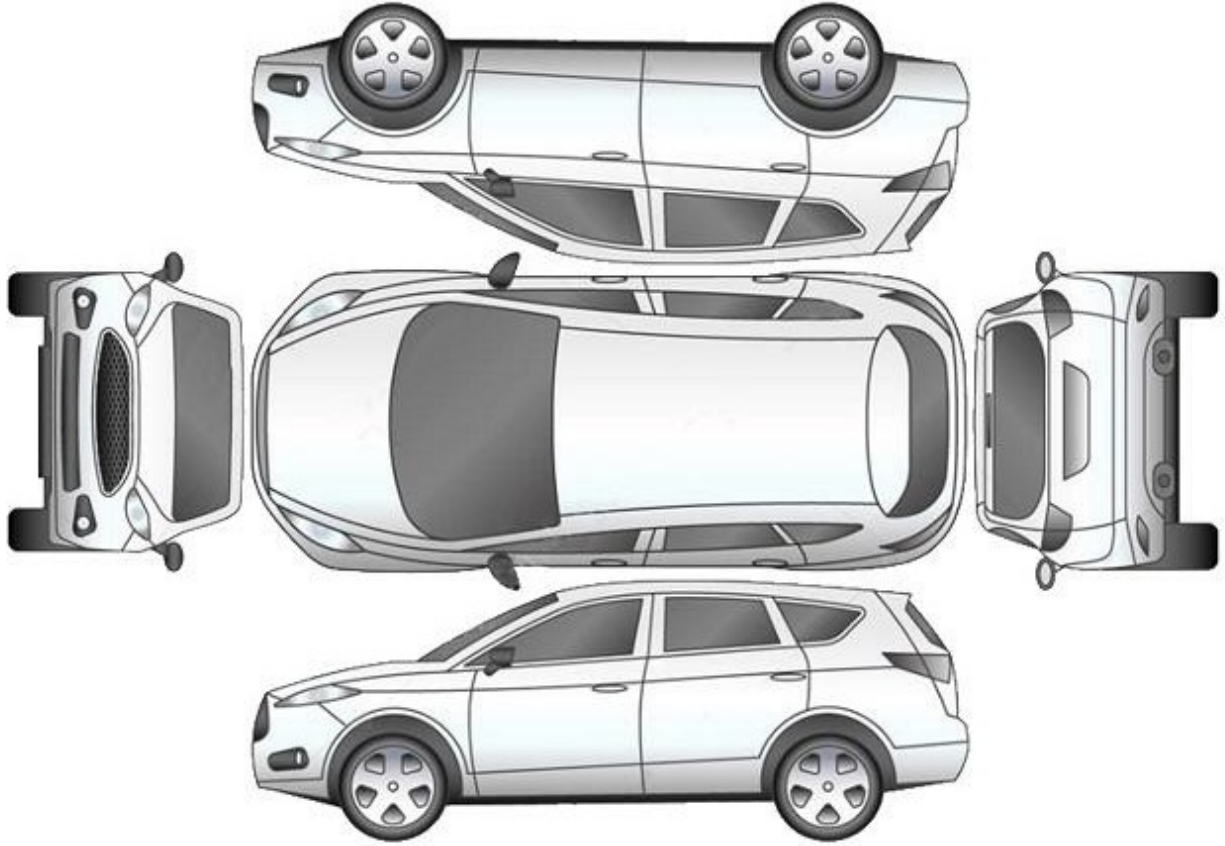
Kaporta Kontrolü(Değişmiş Boyanmış kontrolü)

Araçta değişmiş ve boyanmış parça bulunmamaktadır

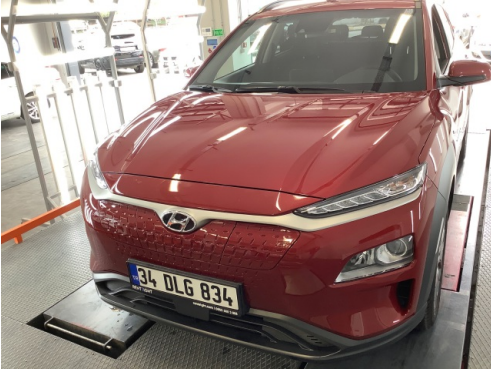
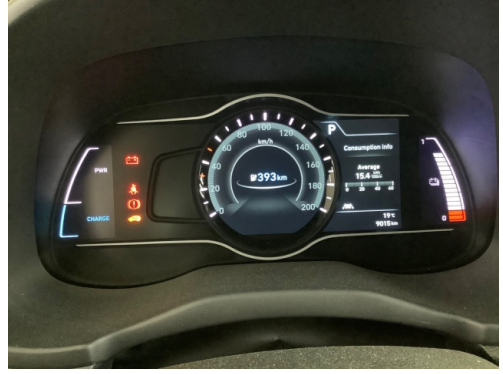
Araç Resimleri

Araçın altı kapalı olduğundan tam kontrol yapılamadı. Araç elektrikli olduğundan DYNO test yapılamadı. Pil durumunu servisten kontrol ettiriniz.
