Rapor No: 34-04-1065496

# Full Plus Ekspertiz

## 34BHM158

Plaka	34BHM158	Şanzıman Tipi	Otomatik
KM	138657	Yakıt Cinsi	Benzin
Şase	WDD2130401A411553	Motor Gücü	115 kw
Marka	Mercedes-Benz	Motor Hacmi	1595cc
Rengi	GRİ SİYAH	Model	E
Sonraki Muayene Tar.	2024-03-22	Model Yılı	2018
Araç Tipi	Sedan	Ruhsat Sahibi	YEDİTEPE OTOMOTİV TİCARET LİMİTED ŞİRKETİ
Kapı Sayısı	4 Kapı

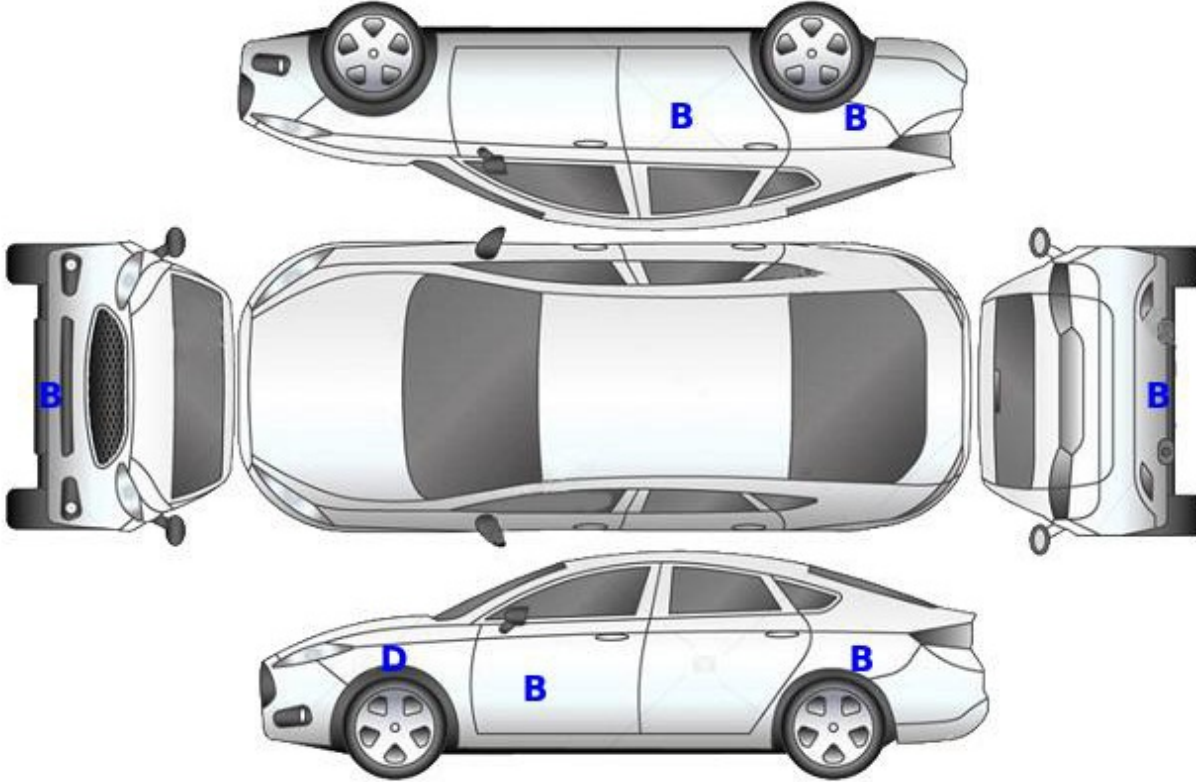
## Kaporta Kontrolü(Değişmiş Boyanmış kontrolü)

B: Boyalı

B/2: Lokal Boyalı

D: Değişmiş

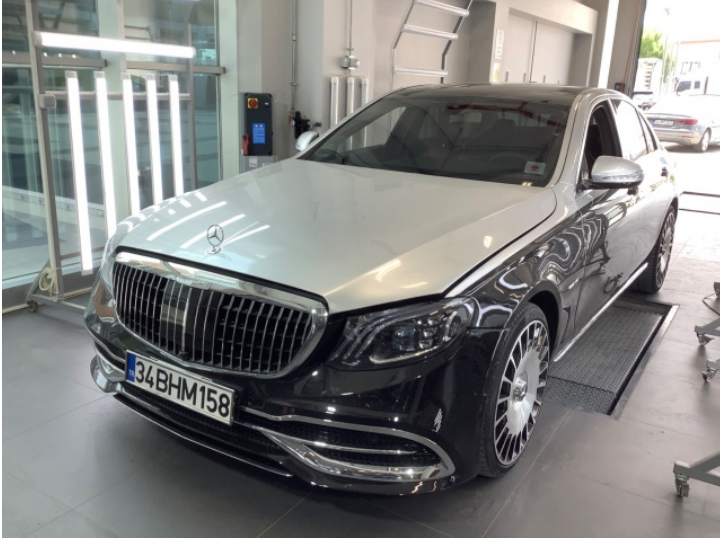
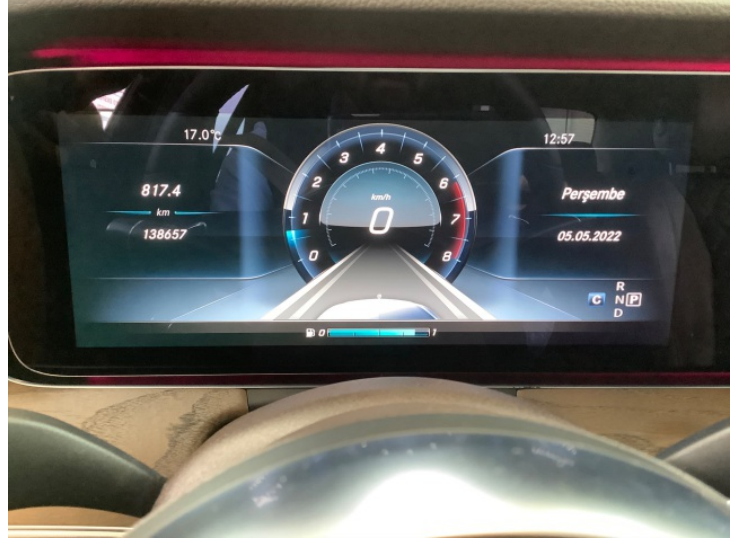
## Araç Resimleri

Sağ ön çamurluk ve Motor kaputu civatalarında işlem var. Sol arka kapı vakumu çalışmıyor. Araca sonradan elektrikli donanım eklenmiş.

Araçın gri kısımları folyo kaplı olduğundan boya kontrolü yapılamadı. Araçın esp sistemi tam kapanmadığından DYNO testi yapılamadı.
