Rapor Tarihi: 23.10.2021 13:53  
Rapor No: 34-04-2037179  
Mersis No: 0005114804300001

# Full Plus Ekspertiz

## 34PF816

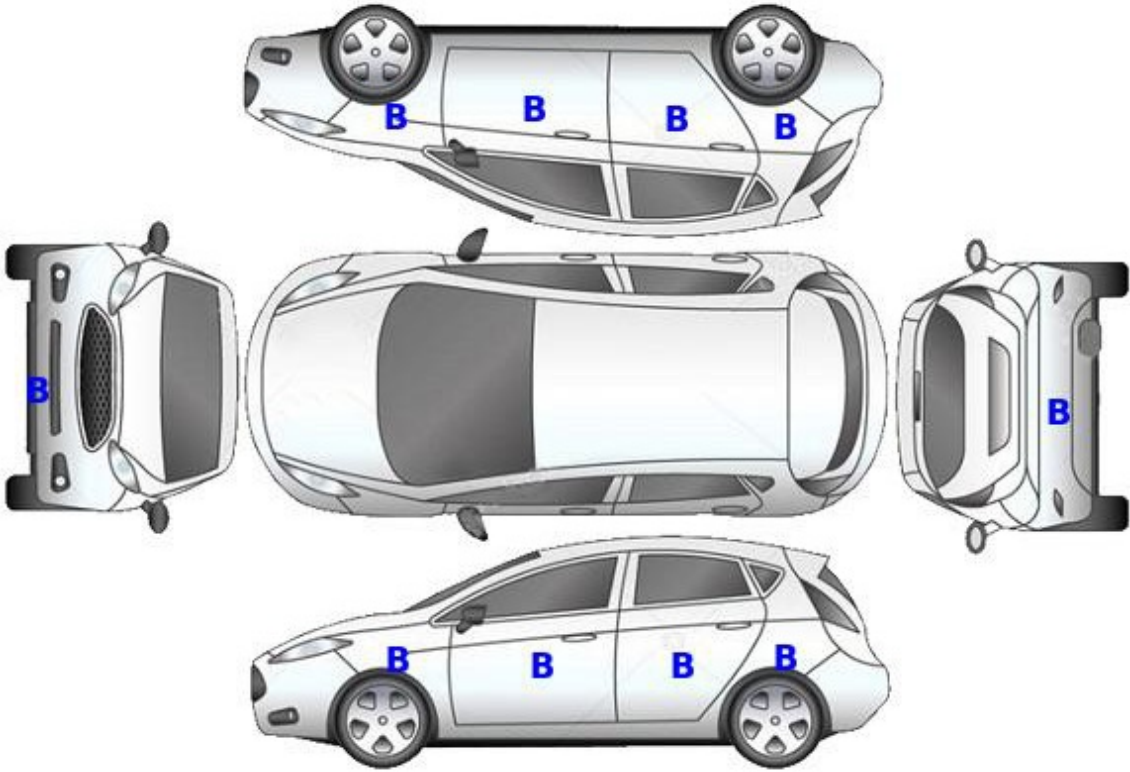
**Kaporta Kontrolü(Değişmiş Boyanmış kontrolü)**

**B: Boyalı****B/2: Lokal Boyalı****D: Değişmiş**

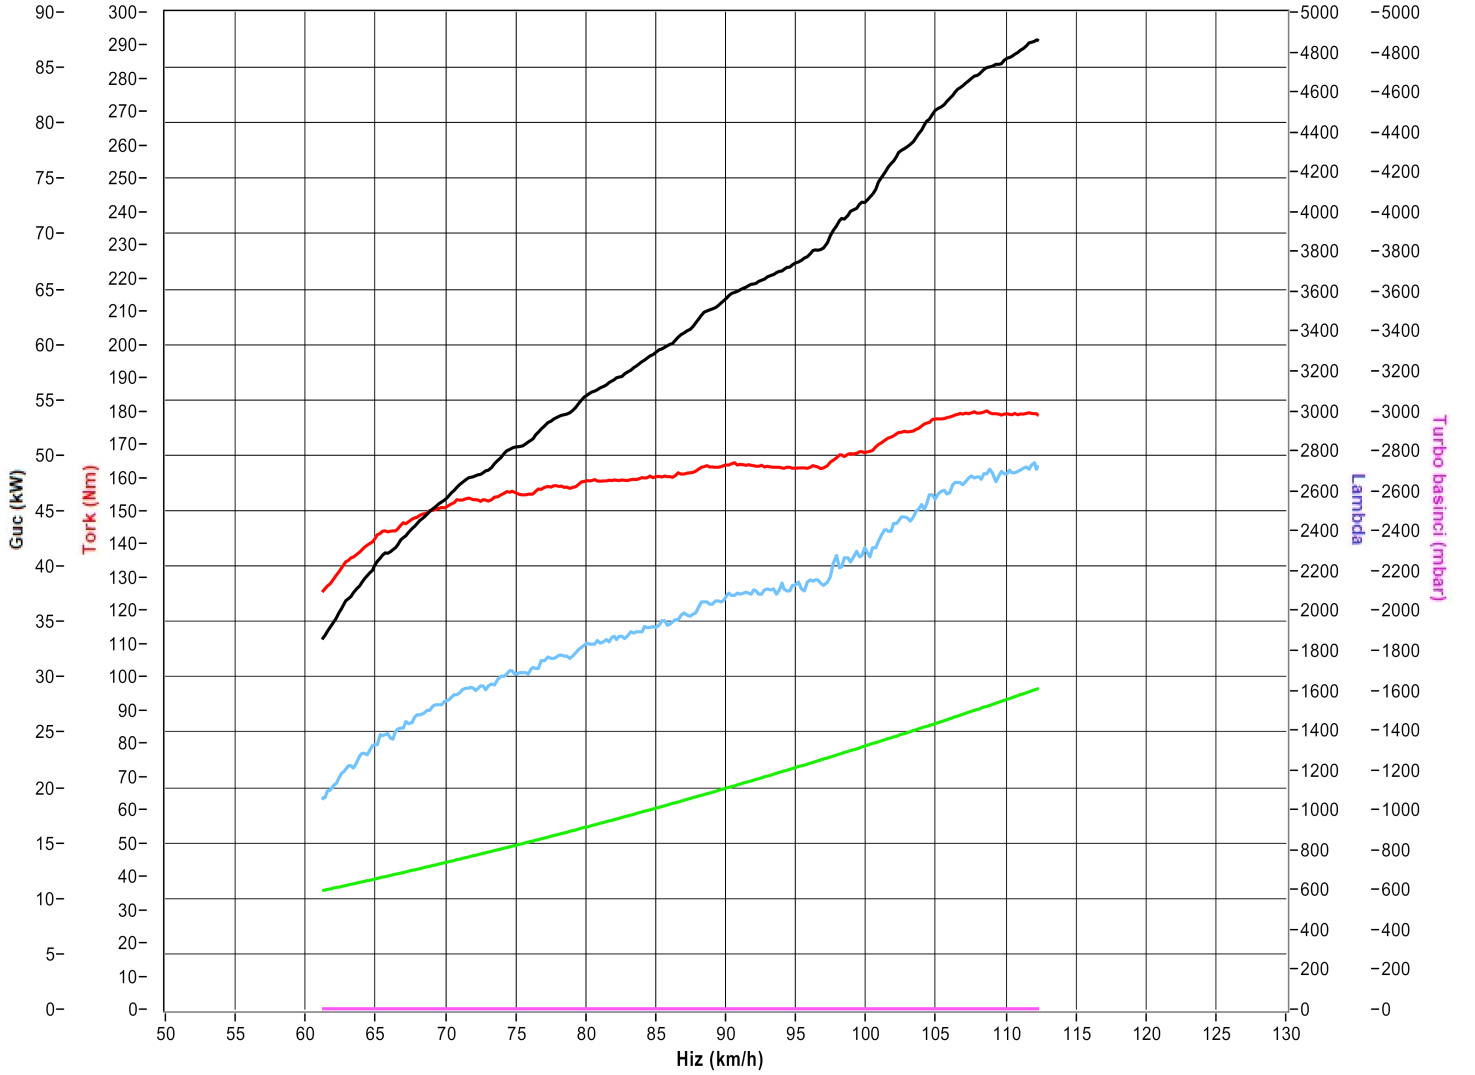
**RPM (Devir/dk) Grafiği**

| Ölçülen Motor Torku | Teker Torku | Teker Gücü | Test Hızı |
| 180 | 104,41 | 49,3 | 112 |
| Ruhsat Verisi Güç | Test Sonucu Güç | Kayıp Güç | Performans % |
| 85 | 87,5 | 28,58 | 100,00 |

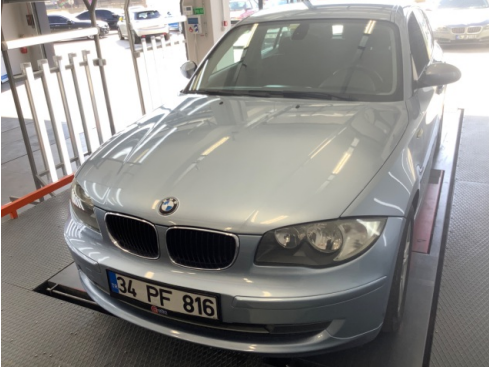
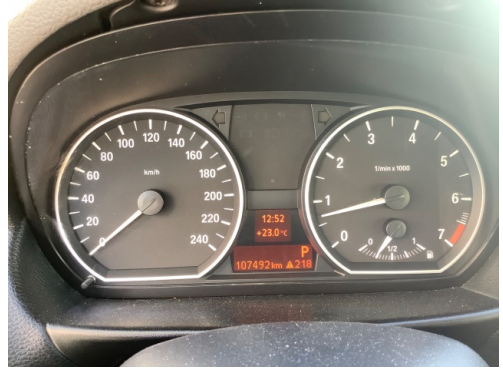
### Araç Resimleri

| Parça Grubu | Parça ve Hasar |
|---|---|
| Marşbiyel, sol | Marşbiyel, sol - Boyalı |
| Marşbiyel, sağ | Marşbiyel, sağ - Boyalı |
| Taban | Taban halısı - Yakıcı Madde ile Zarar Görmüş |

Sol ön kapı fitili deforme. Araç içinde kullanıma bağlı deformasyon var. OBD kapağı yok.
