Full Plus Ekspertiz

34BIZ126

Rapor Tarihi: 14.10.2024 13:40
Rapor No: 34-04-2297179
Mersis No: 0005114804300001

Plaka	34BIZ126	Şanzıman Tipi	Otomatik
KM	77656	Yakıt Cinsi	Dizel
Şase	ZFA19900005426727	Motor Gücü	70 kw
Marka	Fiat	Motor Hacmi	1248cc
Rengi	MAVİ BEYAZ	Model	500L
Sonraki Muayene Tar.	2026-09-28	Model Yılı	2017
Araç Tipi	MPV	Ruhsat Sahibi	YEDİTEPE OTOMOTİV TİCARET LİMİTED ŞİRKETİ
Kapı Sayısı	5 Kapı

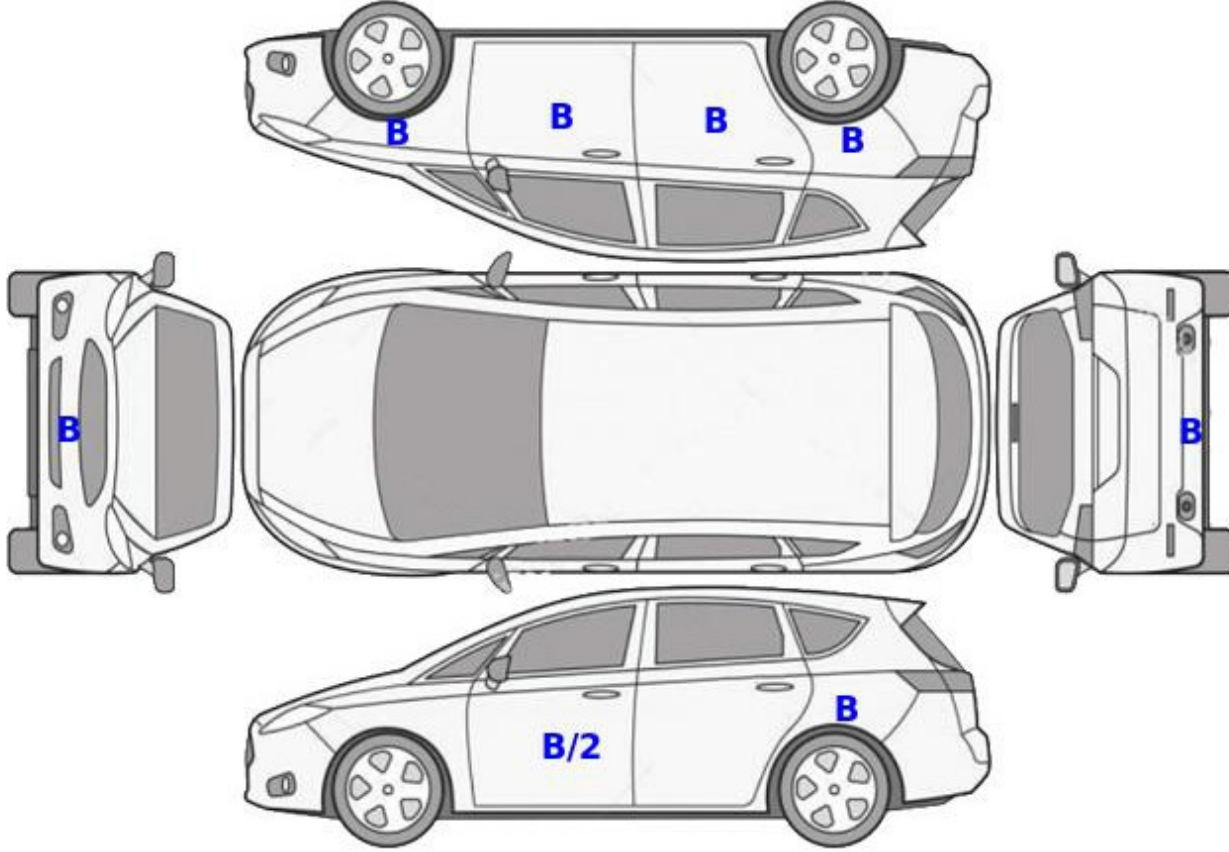
Kaporta Kontrolü(Değişmiş Boyanmış kontrolü)

B: Boyalı

B/2: Lokal Boyalı

D: Değişmiş

Marşbiyel, sağ
Marşbiyel, sol

Marşbiyel, sağ - Boyalı
Marşbiyel, sol - Boyalı
