TÜV SÜD Doğuş Ekspertiz ve Danışmanlık  
Hizmetleri Ltd. Şti.

# Full Plus Ekspertiz

## 34CPC743

Plaka	34CPC743	Şanzıman Tipi	Otomatik
KM	35008	Yakıt Cinsi	Benzin
Şase	WAUZZZ8V3LA050680	Motor Gücü	110 kw
Marka	Audi	Motor Hacmi	1498cc
Rengi	MAVİ	Model	A3
Sonraki Muayene Tar.	2023-01-16	Model Yılı	2020
Araç Tipi	Hatchback (Sedan**)	Ruhsat Sahibi	YEDİTEPE OTOMOTİV TİCARET LİMİTED ŞİRKETİ
Kapı Sayısı	5 Kapı

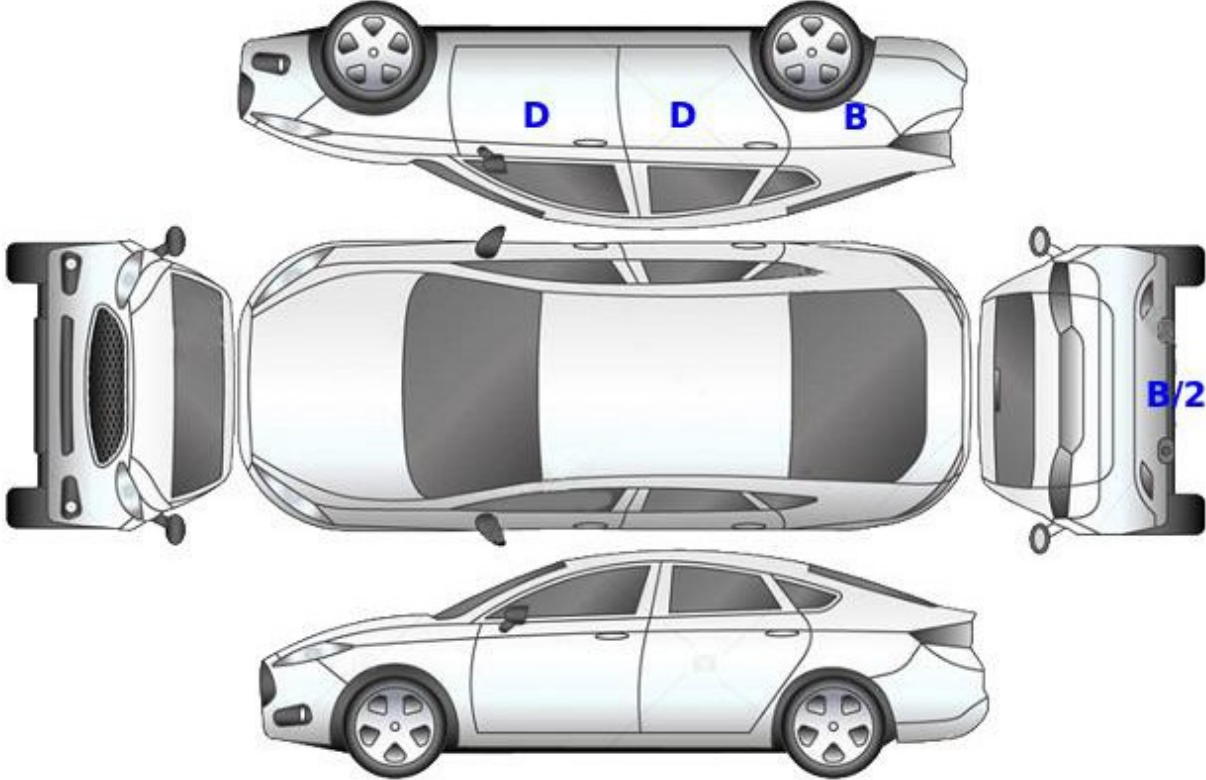
## Kaporta Kontrolü(Değişmiş Boyanmış kontrolü)

B: Boyalı

B/2: Lokal Boyalı

D: Değişmiş

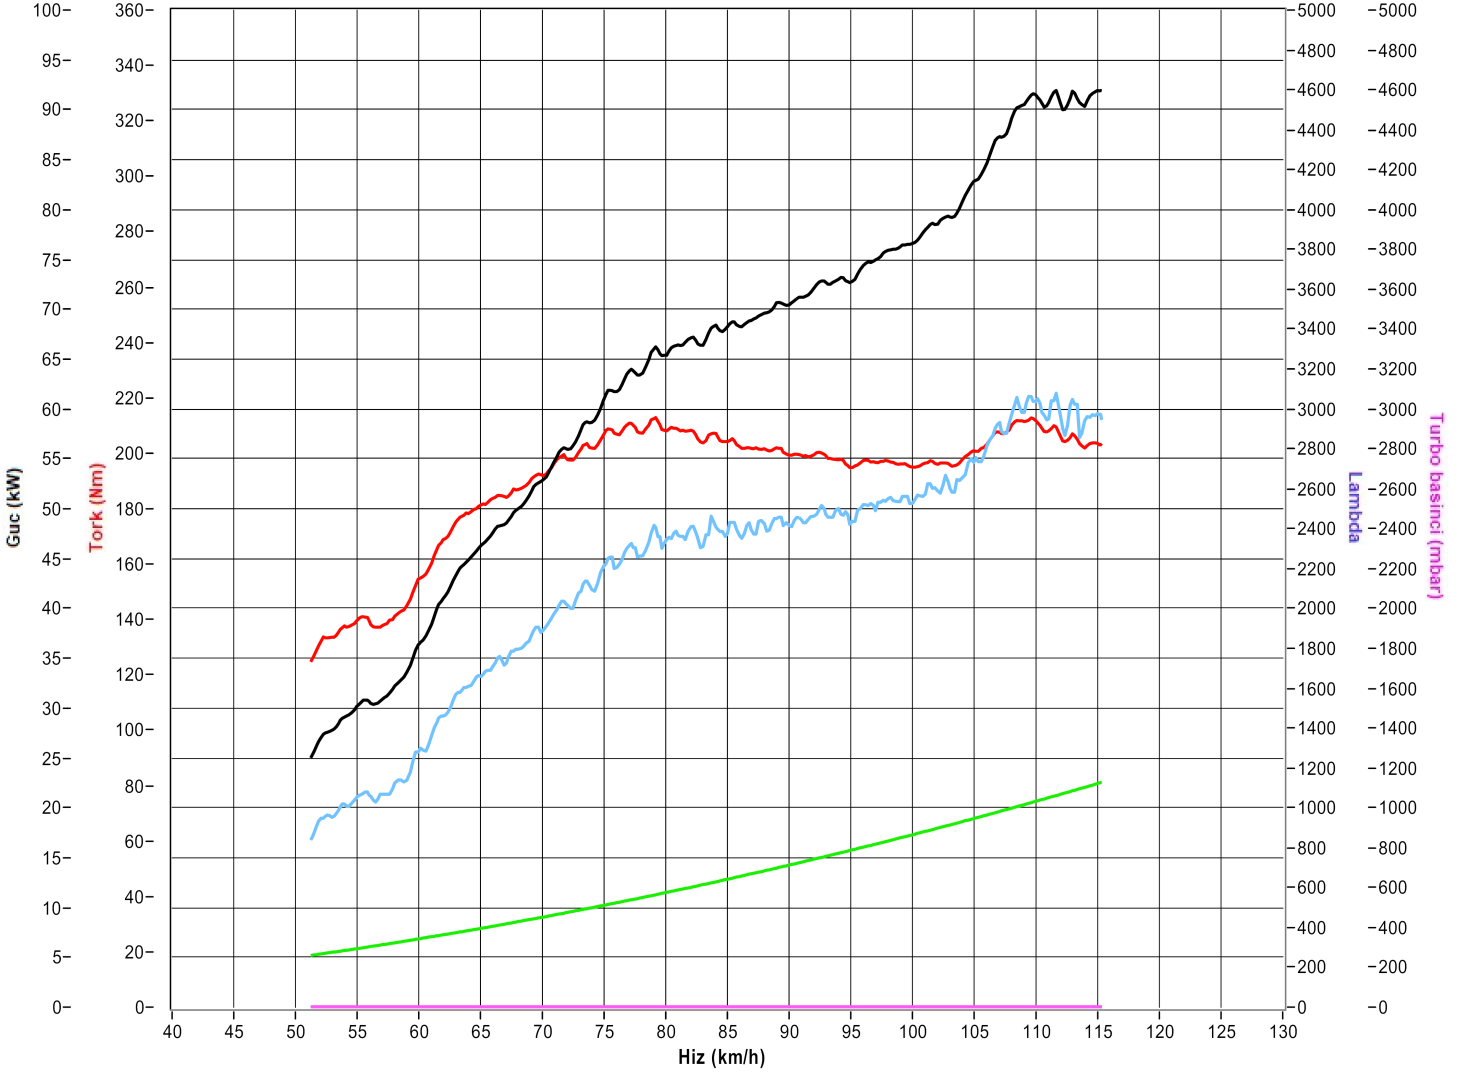
## RPM (Devir/dk) Grafiği

Ölçülen Motor Torku 213 NM	Teker Torku 197,67 NM	Teker Gücü 61,5 KW	Test Hızı 115 km/h
Ruhsat Verisi Güç 110 KW	Test Sonucu Güç 91,9 KW	Kayıp Güç 20,29 KW	Performans % 83,55

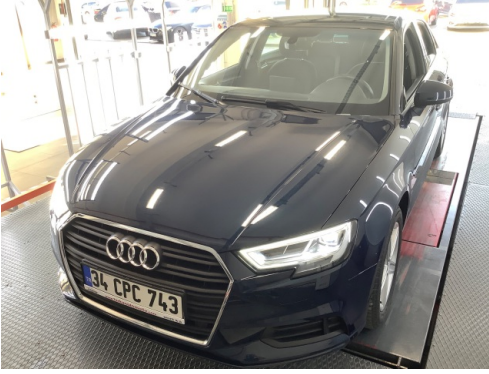
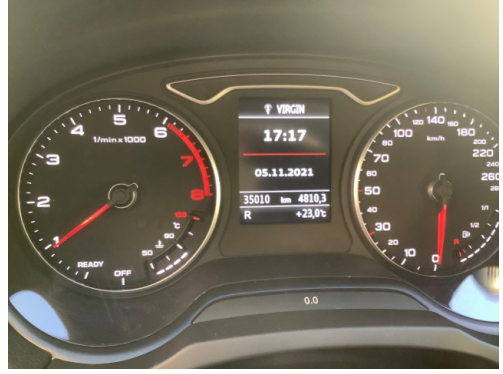
## Araç Resimleri

Parça Grubu	Parça ve Hasar
Marşbiyel, sağ	Marşbiyel, sağ - Lokal Boya
Tampon, ön	Ön tampon - Çizik
Çamurluk, sağ arka	Çamurluk, sağ arka - Ezik
Çamurluk, sol	Çamurluk, sol - Taş izi
Koltuklar, ön	Koltuk, sol ön - Yakıcı Madde Ile Zarar Görmüş
Döşemeler/Kapaklar	A-direk iç kaplaması, sol - Yakıcı Madde Ile Zarar Görmüş
Tampon, arka	Arka tampon - Yüzeysel Çizik
