Rapor Tarihi: 02.09.2021 12:26  
Rapor No: 34-05-1029750  
Mersis No: 0005114804300001

# Full Plus Ekspertiz

## 34BDT473

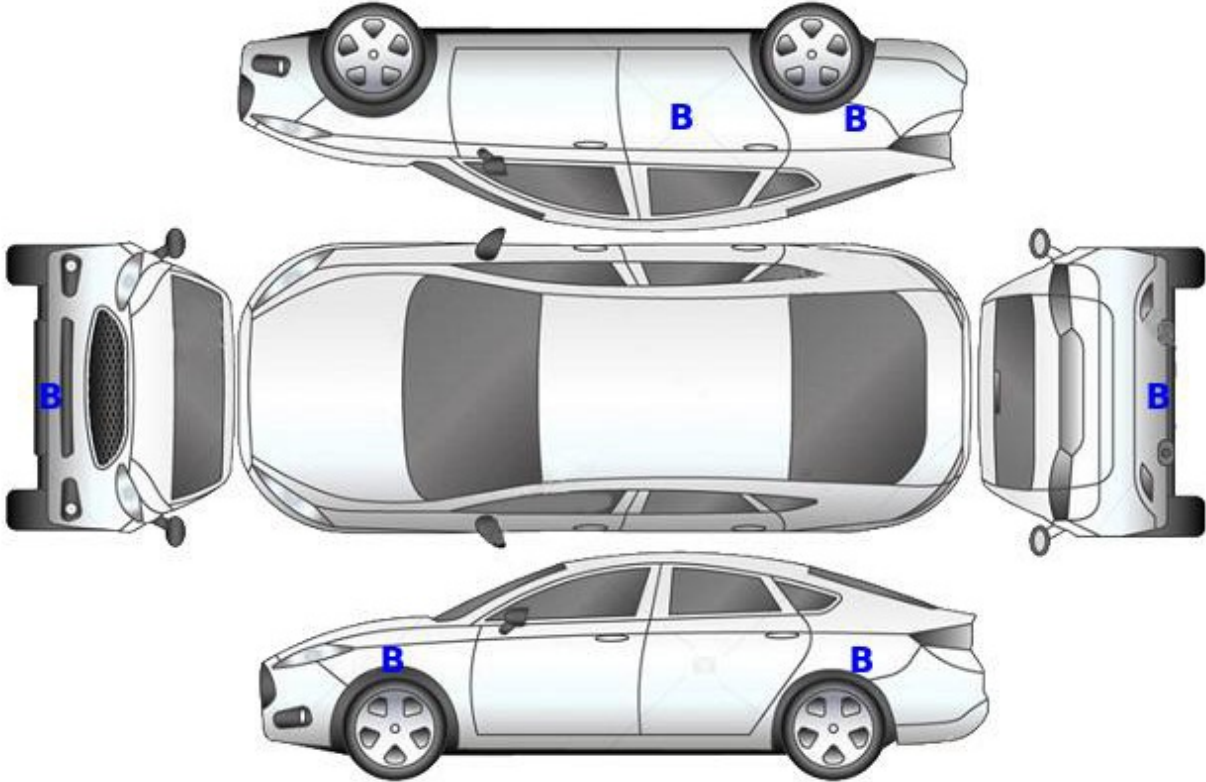
**Kaporta Kontrolü(Değişmiş Boyanmış kontrolü)**

**B: Boyalı****B/2: Lokal Boyalı****D: Değişmiş**

Marşbiyel, sol

Marşbiyel, sol - Boyalı

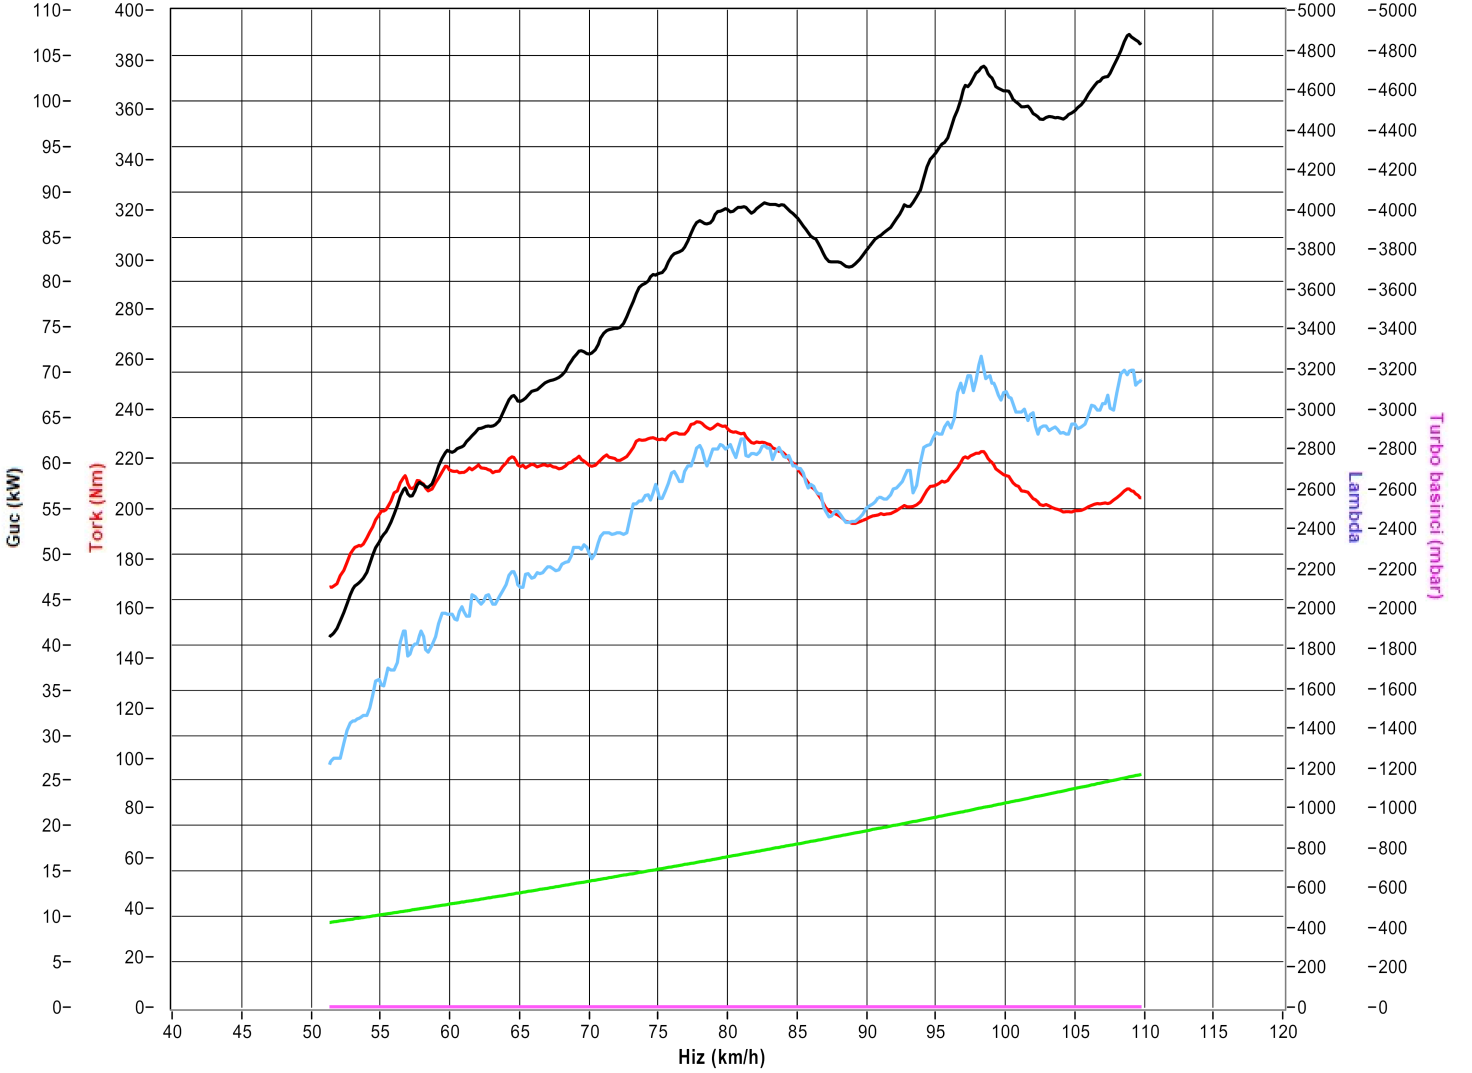
**RPM (Devir/dk) Grafiği**

| Ölçülen Motor Torku | Teker Torku | Teker Gücü | Test Hızı |
| 235 | 194,78 | 71,8 | 120 |
| Ruhsat Verisi Güç | Test Sonucu Güç | Kayıp Güç | Performans % |
| 100 | 98,1 | 1,9 | 98,10 |
