Rapor Tarihi: 11.09.2021 12:20  
Rapor No: 34-04-1030996  
Mersis No: 0005114804300001

# Full Plus Ekspertiz

## 34ZB3977

<b>Plaka</b>	34ZB3977	<b>Şanzıman Tipi</b>	Otomatik
<b>KM</b>	41415	<b>Yakıt Cinsi</b>	Benzin
<b>Şase</b>	ZFA31200000609997	<b>Motor Gücü</b>	51 kw
<b>Motor Hacmi</b>	1242cc	<b>Marka</b>	Fiat
<b>Rengi</b>	BEYAZ	<b>Model</b>	500
<b>Sonraki Muayene Tar.</b>	2022-10-03	<b>Model Yılı</b>	2011
<b>Araç Tipi</b>	Hatchback	<b>Ruhsat Sahibi</b>	YEDİTEPE OTOMOTİV TİCARET LİMİTED ŞİRKETİ
<b>Kapı Sayısı</b>	3 Kapı

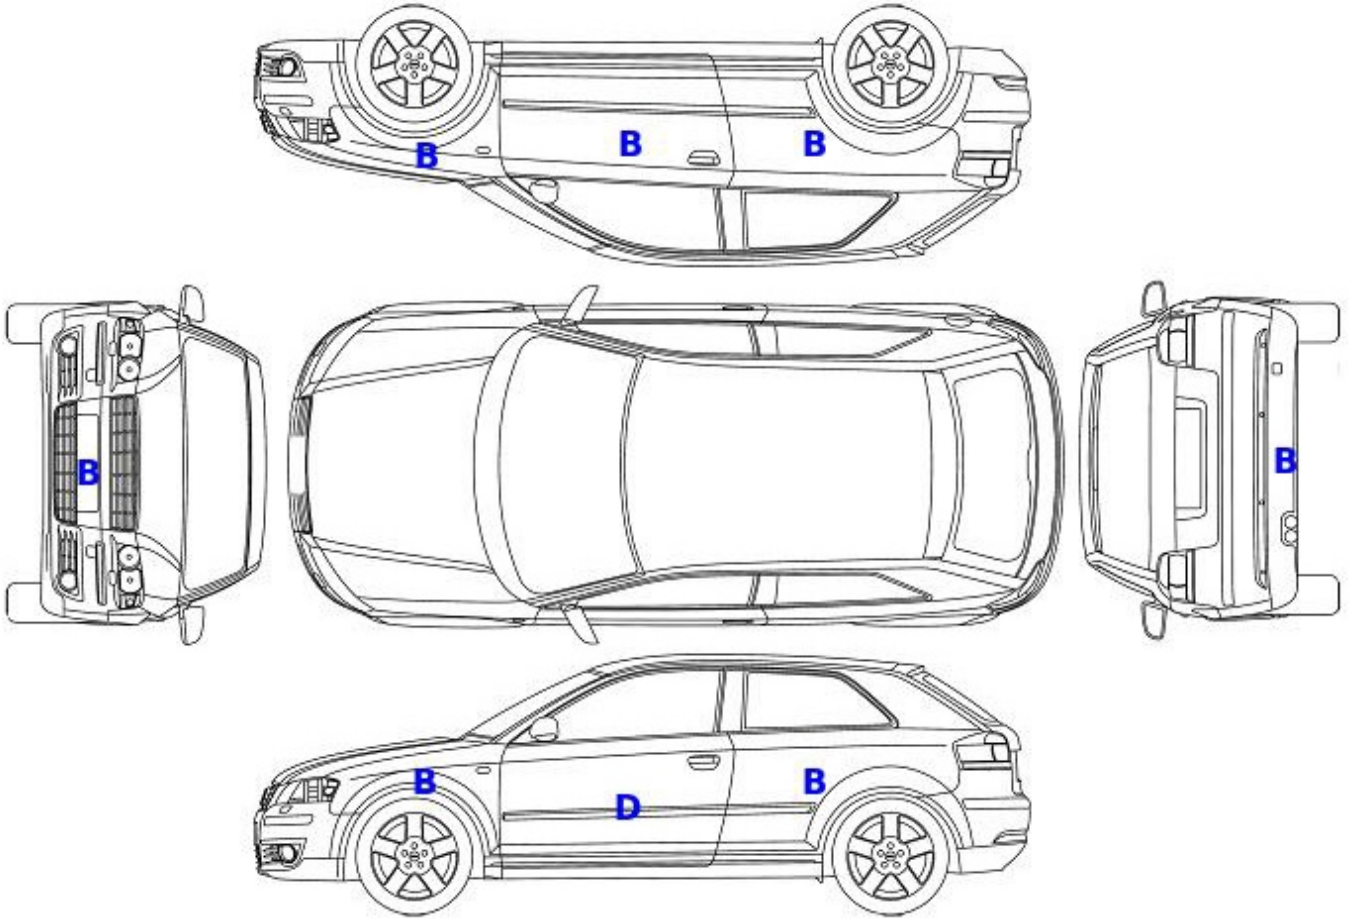
## Kaporta Kontrolü(Değişmiş Boyanmış kontrolü)

**B: Boyalı**

**B/2: Lokal Boyalı**

**D: Değişmiş**

Parça Grubu	Parça ve Hasar
Marşbiyel, sağ	Marşbiyel, sağ - Boyalı
Kaporta	B-direk, sağ - Boyalı
Kaporta	A-direk, sağ - Boyalı
Tavan	Tavan, sağ kenar - Lokal Boya

Kapı sağ sökme takma var. Sağ kapı eşiği boyalı. Tavan ve bagajda boyasız onarım var.

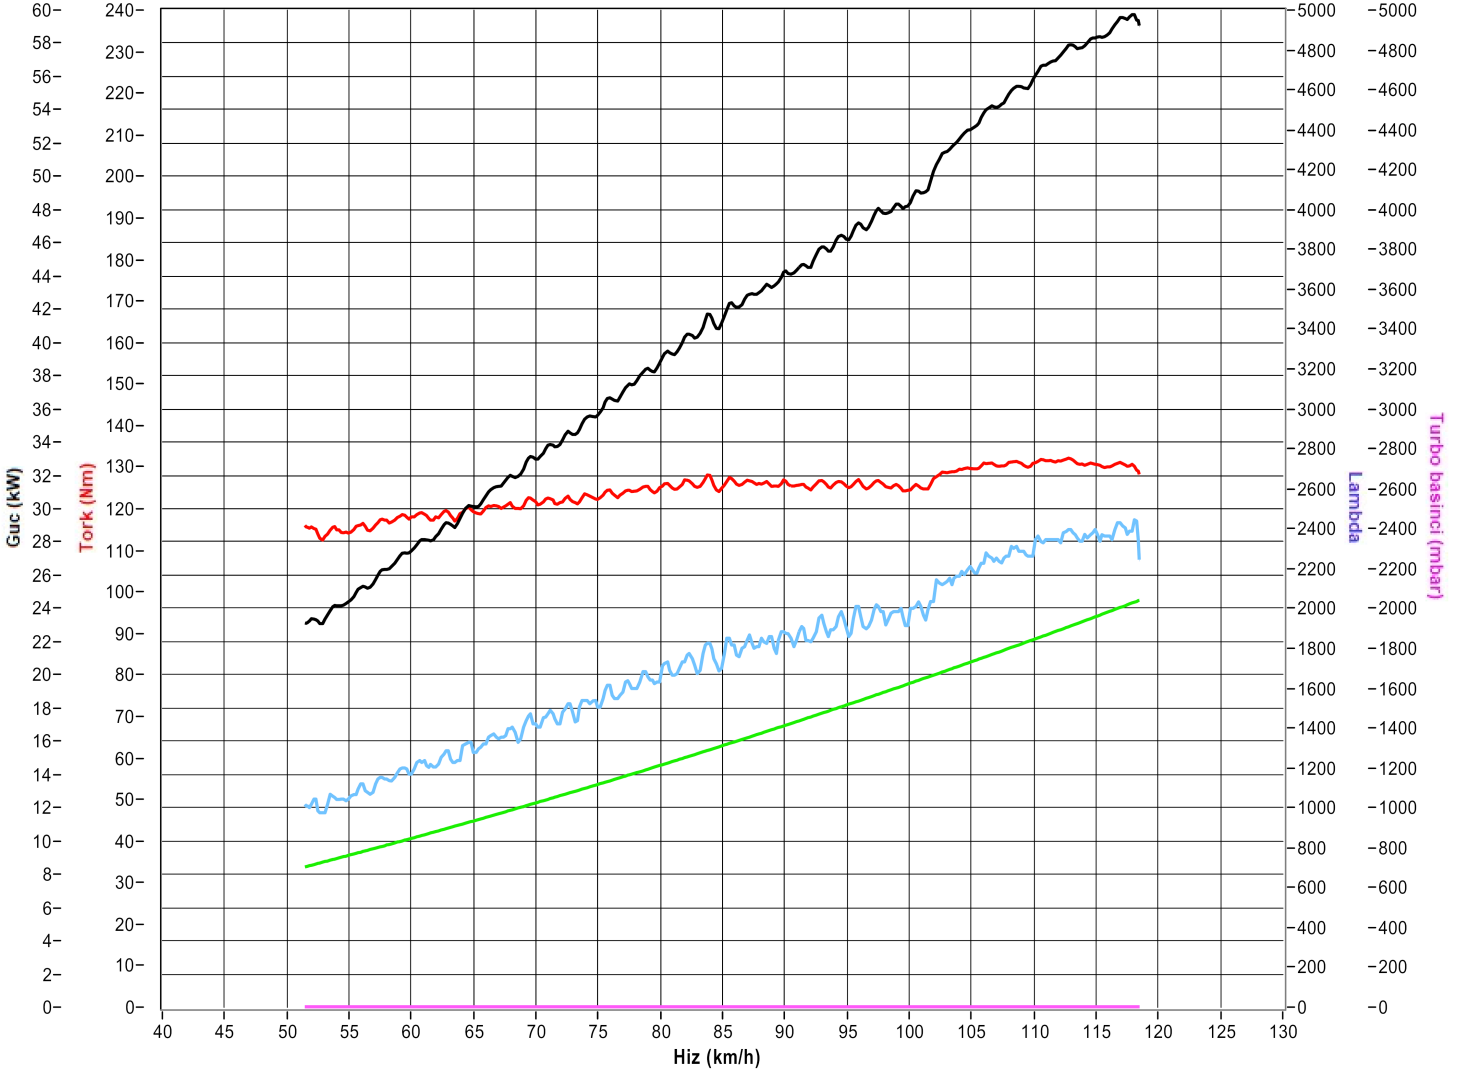
## RPM (Devir/dk) Grafiği

Ölçülen Motor Torku 132 NM	Teker Torku 66,87 NM	Teker Gücü 29,3 KW	Test Hızı 118 km/h
Ruhsat Verisi Güç 51 KW	Test Sonucu Güç 59,7 KW	Kayıp Güç 23,83 KW	Performans % 100,00
