# Full Plus Ekspertiz

## 34GPH421

## Araç Bilgileri

Plaka	34GPH421	Şanzıman Tipi	Otomatik
KM	91094	Yakıt Cinsi	Benzin
Şase	WVWZZZ3CZLE112814	Motor Gücü	110 kw
Marka	Volkswagen	Motor Hacmi	1498cc
Rengi	BEYAZ	Model	Passat
Sonraki Muayene Tar.	2025-03-03	Model Yılı	2020
Araç Tipi	Sedan	Ruhsat Sahibi	YEDİTEPE OTOMOTİV TİCARET LİMİTED ŞİRKETİ
Kapı Sayısı	4 Kapı

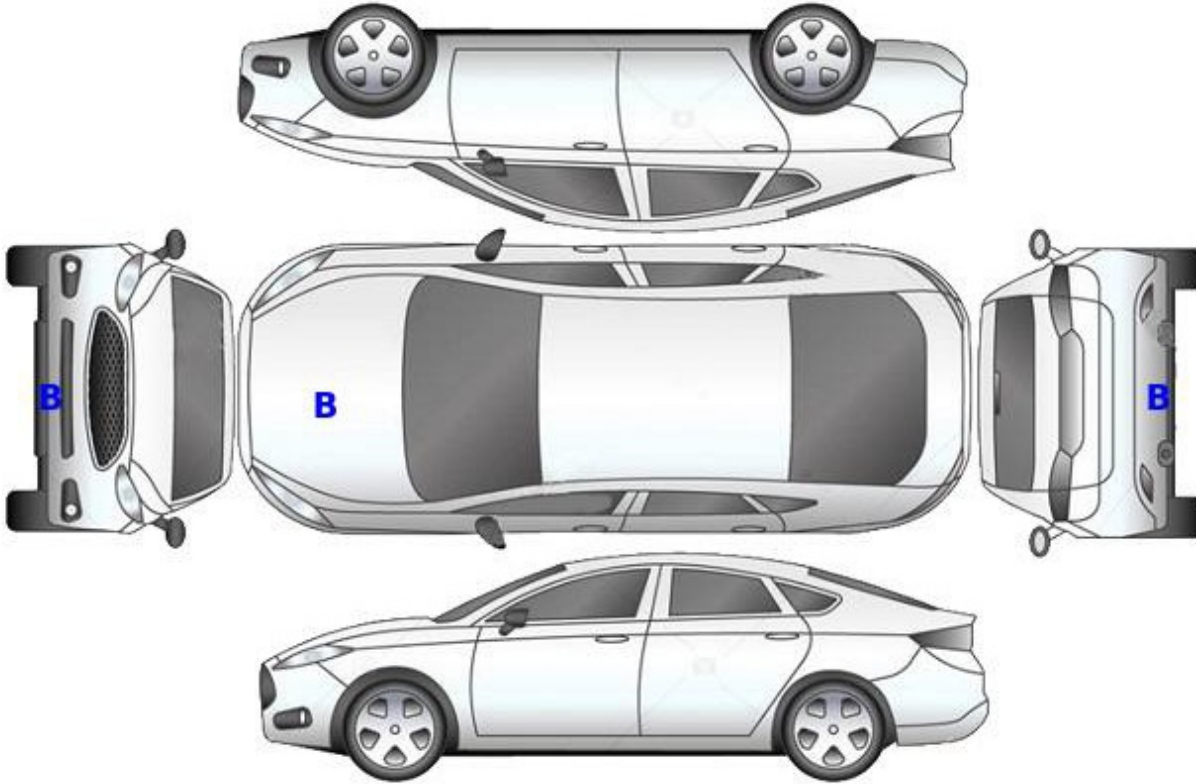
## Kaporta Kontrolü(Değişmiş Boyanmış kontrolü)

B: Boyalı

B/2: Lokal Boyalı

D: Değişmiş

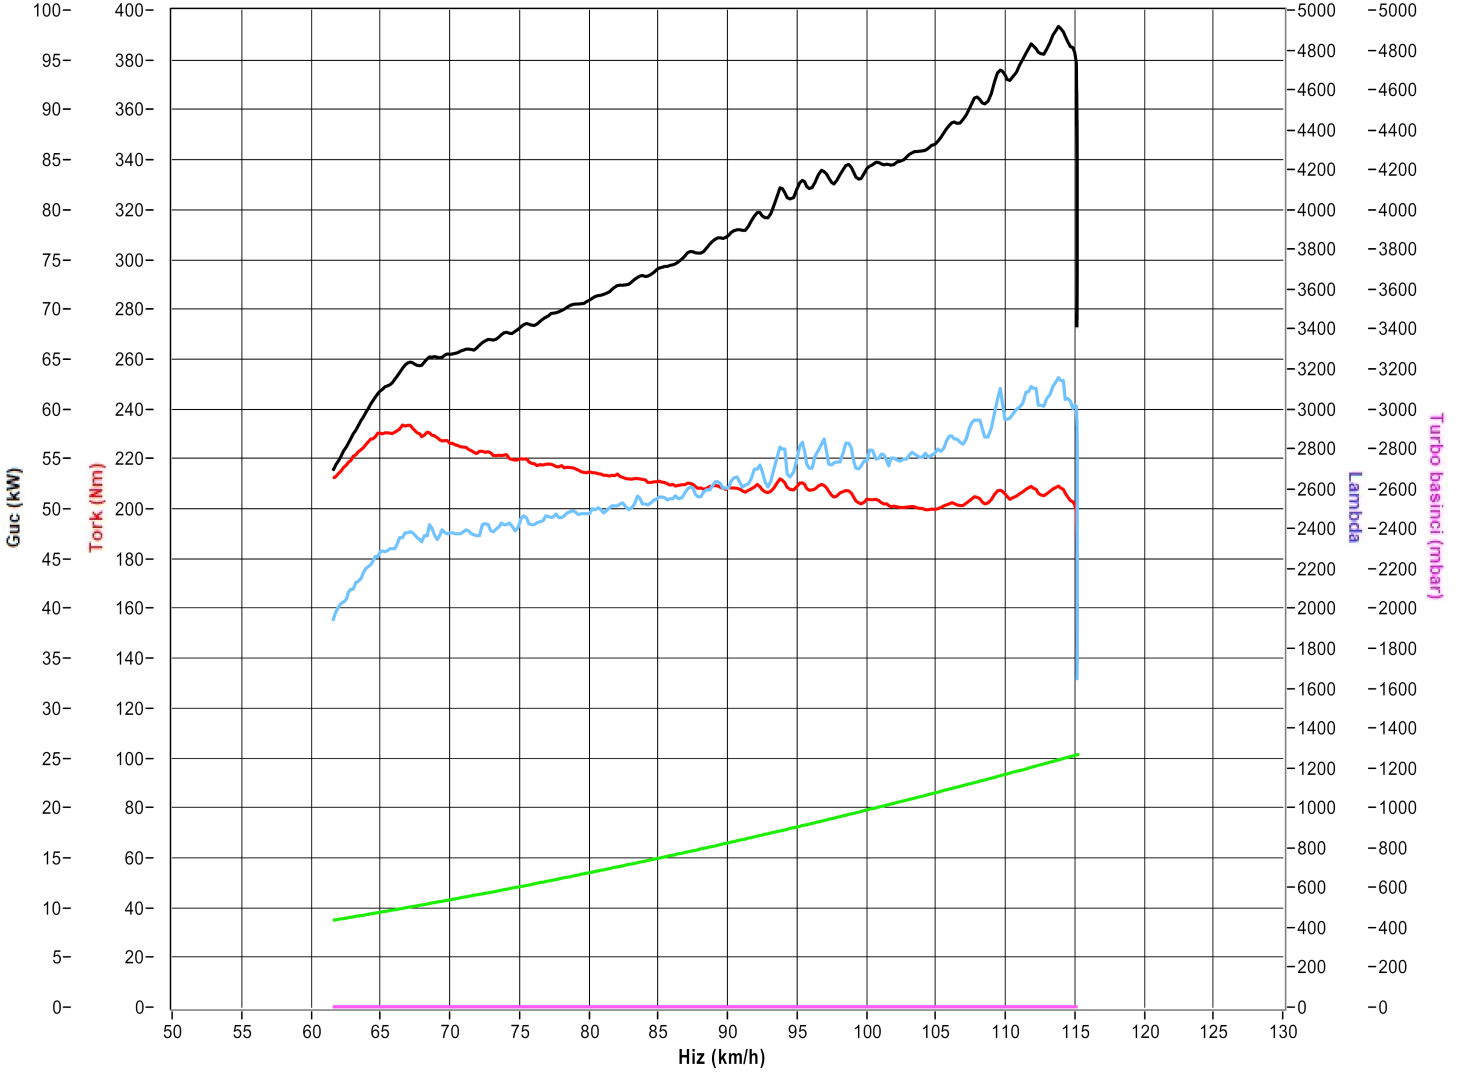
## RPM (Devir/dk) Grafiği

Ölçülen Motor Torku 233 NM	Teker Torku 229,98 NM	Teker Gücü 63,1 KW	Test Hızı 114 km/h
Ruhsat Verisi Güç 110 KW	Test Sonucu Güç 98,4 KW	Kayıp Güç 24,48 KW	Performans % 89,45
