# Full Plus Ekspertiz

## 34EVJ101

**Araç Bilgileri**

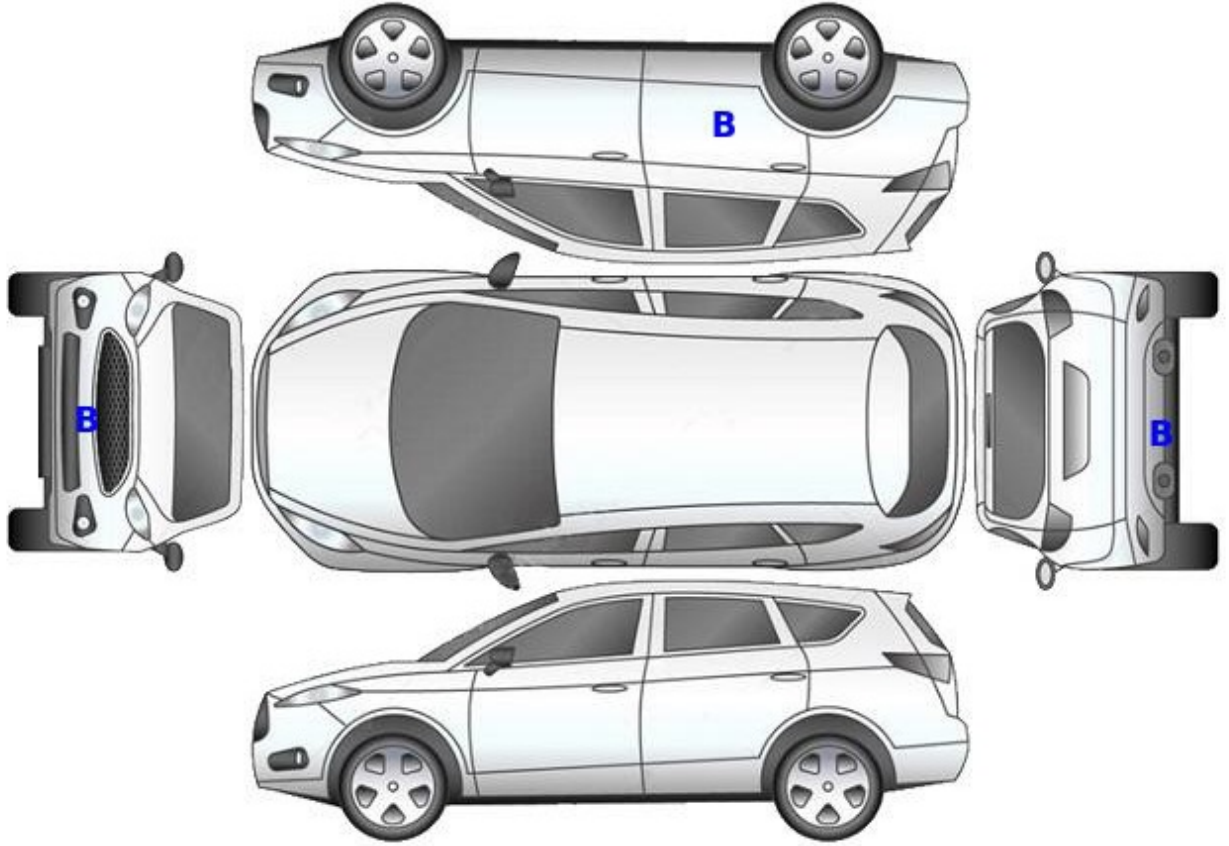
**Kaporta Kontrolü(Değişmiş Boyanmış kontrolü)**

**B: Boyalı****B/2: Lokal Boyalı****D: Değişmiş**

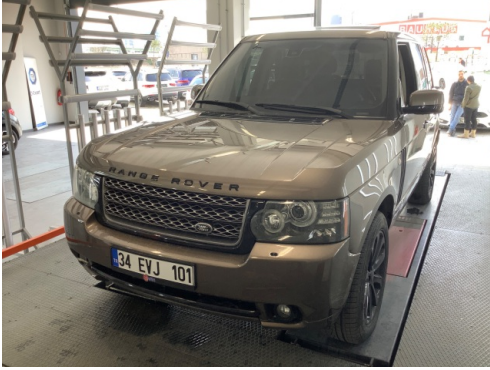
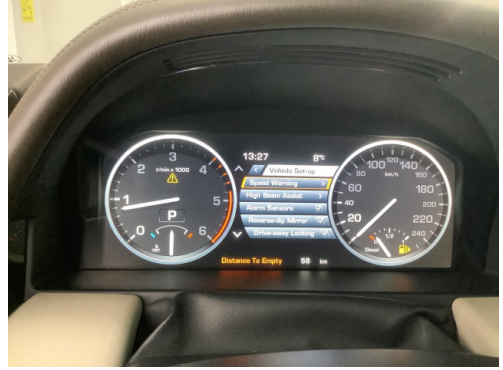
## Araç Resimleri

| Parça Grubu | Parça ve Hasar |
|---|---|
| Çamurluk, sol arka | Çamurluk, sol arka - Rötüş |
| Farlar | Far bağlantı ayağı, sol - Standart Dışı Onarım |
| Camlar | Ön cam - Taş izi |
| Motor kaputu | Motor kaputu - Taş izi |

Sağ arka kapı civatalarında işlem var.
