# Full Plus Ekspertiz

## 06BDY096

<b>Plaka</b>	06BDY096	<b>Şanzıman Tipi</b>	Otomatik
<b>KM</b>	193852	<b>Yakıt Cinsi</b>	Dizel
<b>Şase</b>	W0LGM5GLXC1035352	<b>Motor Gücü</b>	96 kw
<b>Motor Hacmi</b>	1956cc	<b>Marka</b>	Opel
<b>Rengi</b>	SİYAH	<b>Model</b>	Insignia
<b>Sonraki Muayene Tar.</b>	2022-12-20	<b>Model Yılı</b>	2012
<b>Araç Tipi</b>	Station Wagon	<b>Ruhsat Sahibi</b>	YEDİTEPE OTOMOTİV TİCARET LİMİTED ŞİRKETİ
<b>Kapı Sayısı</b>	5 Kapı

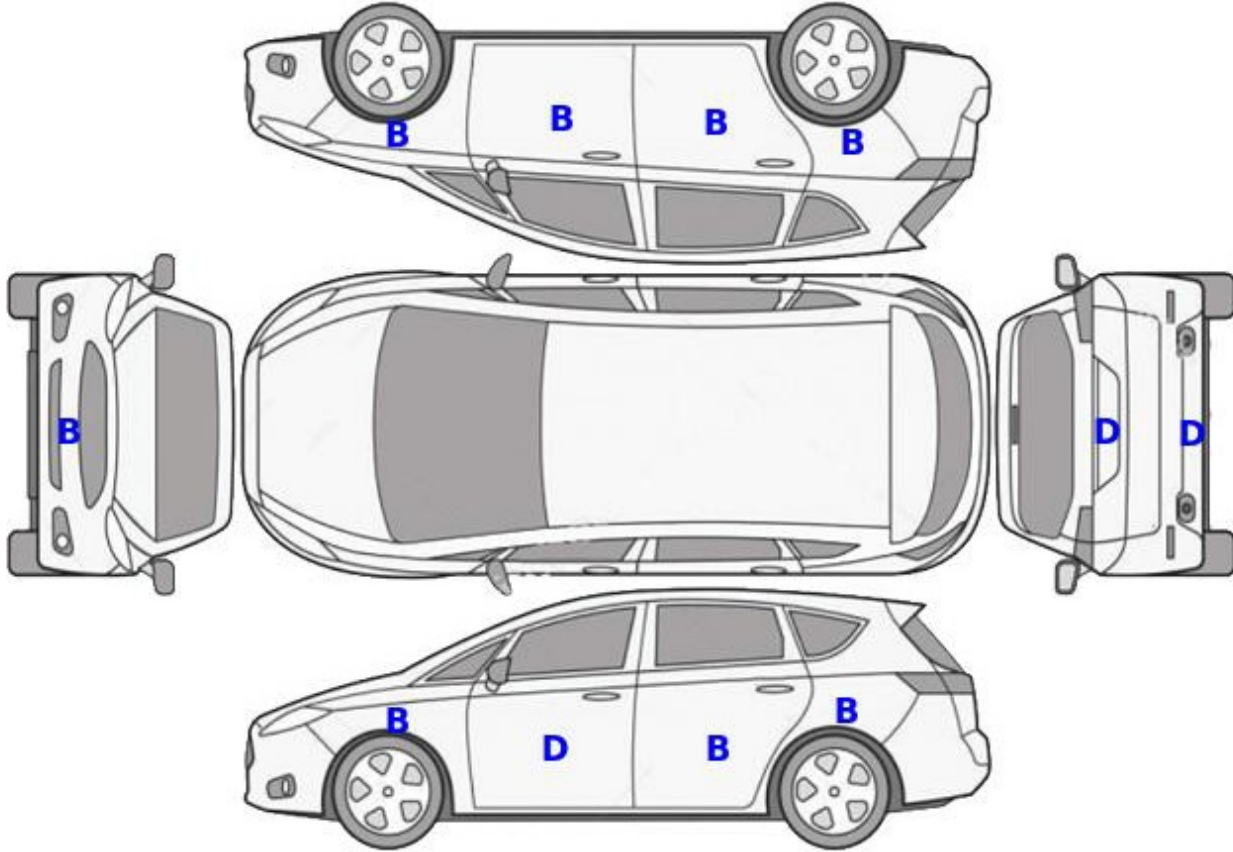
## Kaporta Kontrolü(Değişmiş Boyanmış kontrolü)

**B: Boyalı**

**B/2: Lokal Boyalı**

**D: Değişmiş**

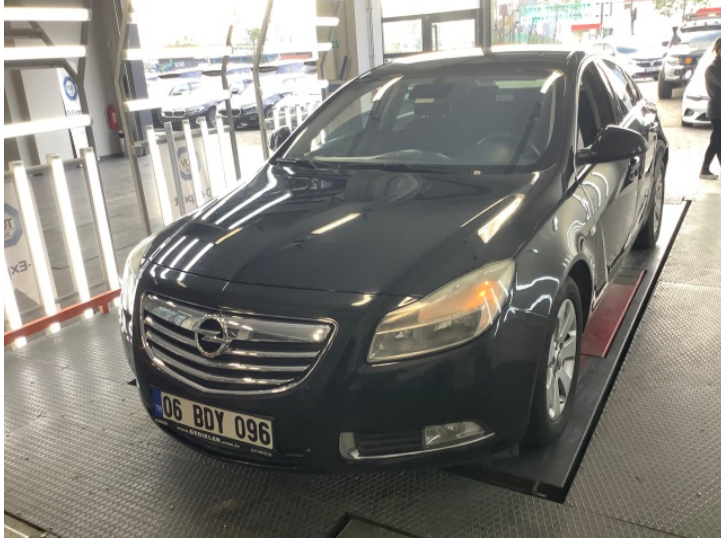
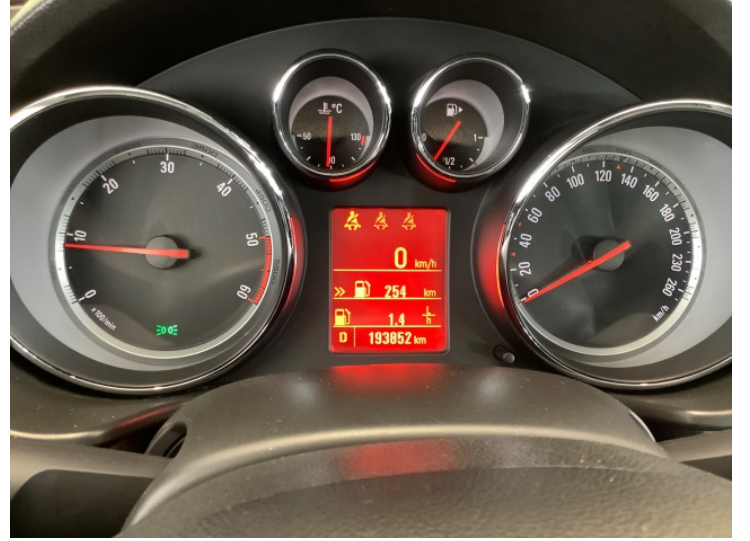
### Araç Resimleri

Parça Grubu	Parça ve Hasar
Marşbiyel, sol	Marşbiyel, sol - Boyalı
Marşbiyel, sağ	Marşbiyel, sağ - Boyalı
Arka bölüm	Arka sac/panel - Boyalı
Kapı, sağ arka	Kapı, sağ arka - Ezik
Kapı, sağ arka	Kapı, sağ arka - Rötüş
Motor kaputu	Motor kaputu - Rötüş
Arka bölüm	Arka sac/panel - Standart Dışı Onarım
Tavan	Tavan - Yakıcı Madde Ile Zarar Görmüş
Motor kaputu	Motor kaputu - Yakıcı Madde Ile Zarar Görmüş

Sağ çamurluk civatalarında işlem var. Sağ frangart lokal boyalı. Motor karteli işlem işlem görmüş. Bagaj içi bakalitlerinde kırık var. Arka klima ızgara çerçevesi yok. Arka 12V kapağı yok.
