# Full Plus Ekspertiz

## 34HC2333

## Araç Bilgileri

Plaka	34HC2333	Şanzıman Tipi	Otomatik
KM	109379	Yakıt Cinsi	Benzin
Şase	WDD2073361F327054	Motor Gücü	155 kw
Motor Hacmi	1991cc	Marka	Mercedes-Benz
Renği	MAVİ	Model	E
Sonraki Muayene Tar.	2024-06-11	Model Yılı	2015
Araç Tipi	Sedan	Ruhsat Sahibi	YEDİTEPE OTOMOTİV TİCARET LİMİTED ŞİRKETİ
Kapı Sayısı	4 Kapı

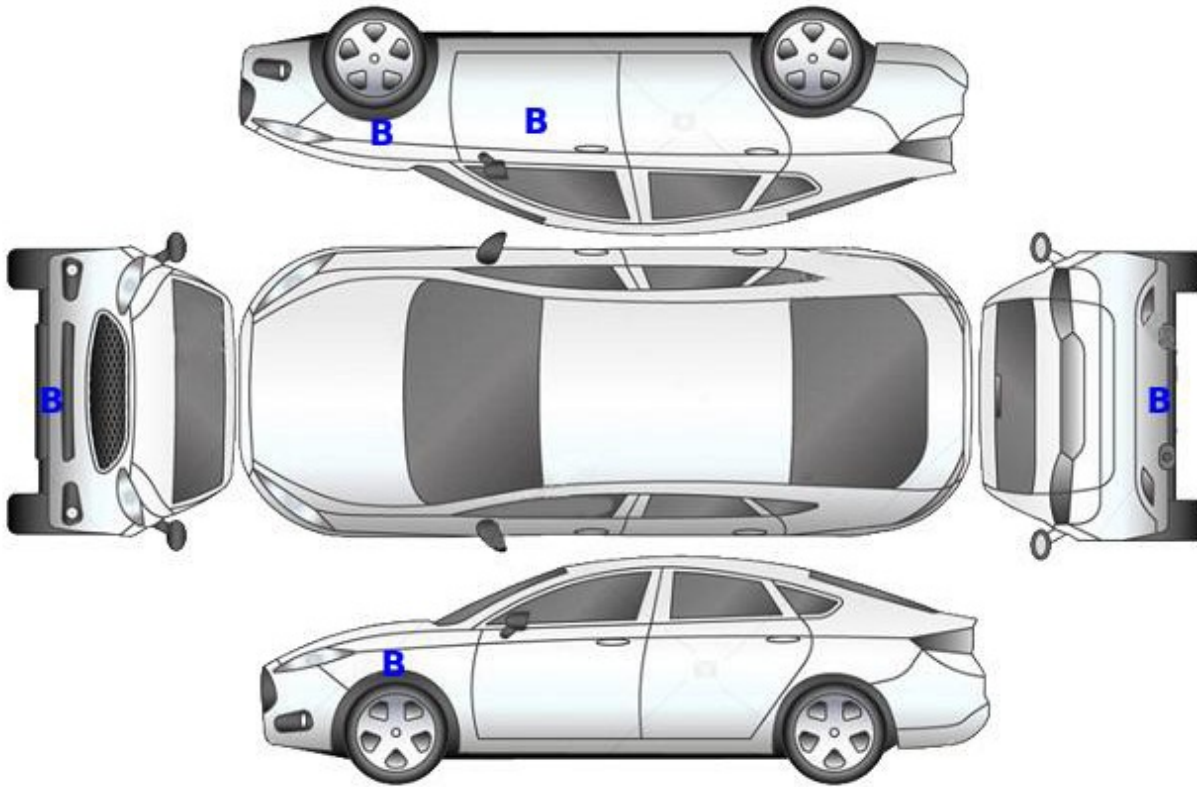
## Kaporta Kontrolü(Değişmiş Boyanmış kontrolü)

B: Boyalı

B/2: Lokal Boyalı

D: Değişmiş

sol frangartta boyasız onarım var. arka çamurlukta boyasız onarım var.

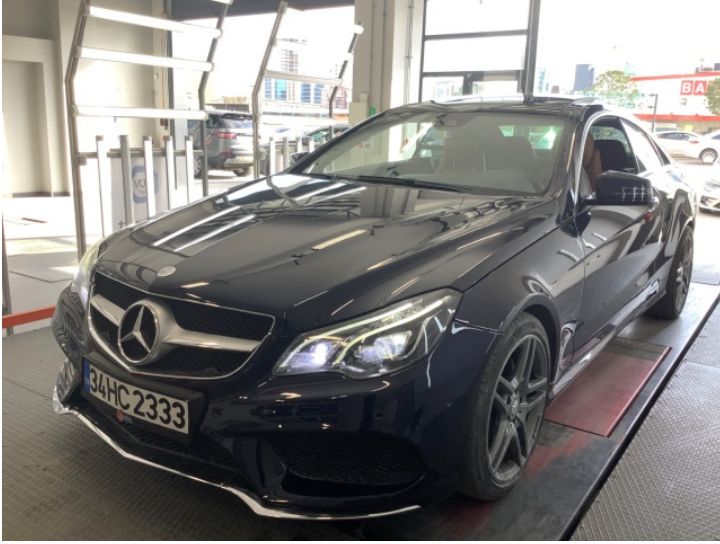
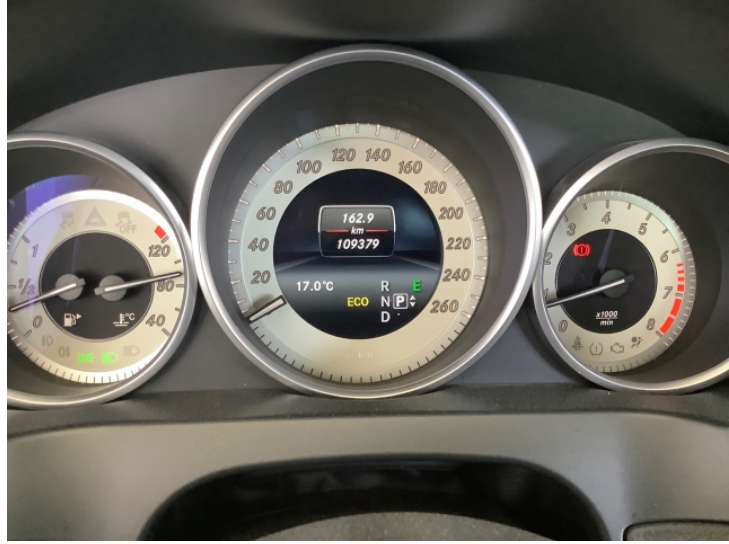
## Araç Resimleri

Yağ seviyesi Soğutma SIVISI
