Full Plus Ekspertiz

34NK9487

Plaka	34NK9487	Şanzıman Tipi	Otomatik
KM	68387	Yakıt Cinsi	Benzin
Şase	WBA5A1109GG375360	Motor Gücü	125 kw
Marka	BMW	Motor Hacmi	1592cc
Rengi	MAVİ METALİK	Model	5 Serisi
Sonraki Muayene Tar.	2023-01-20	Model Yılı	2016
Araç Tipi	Sedan	Ruhsat Sahibi	YEDİTEPE OTOMOTİV TİCARET LİMİTED ŞİRKETİ
Kapı Sayısı	4 Kapı

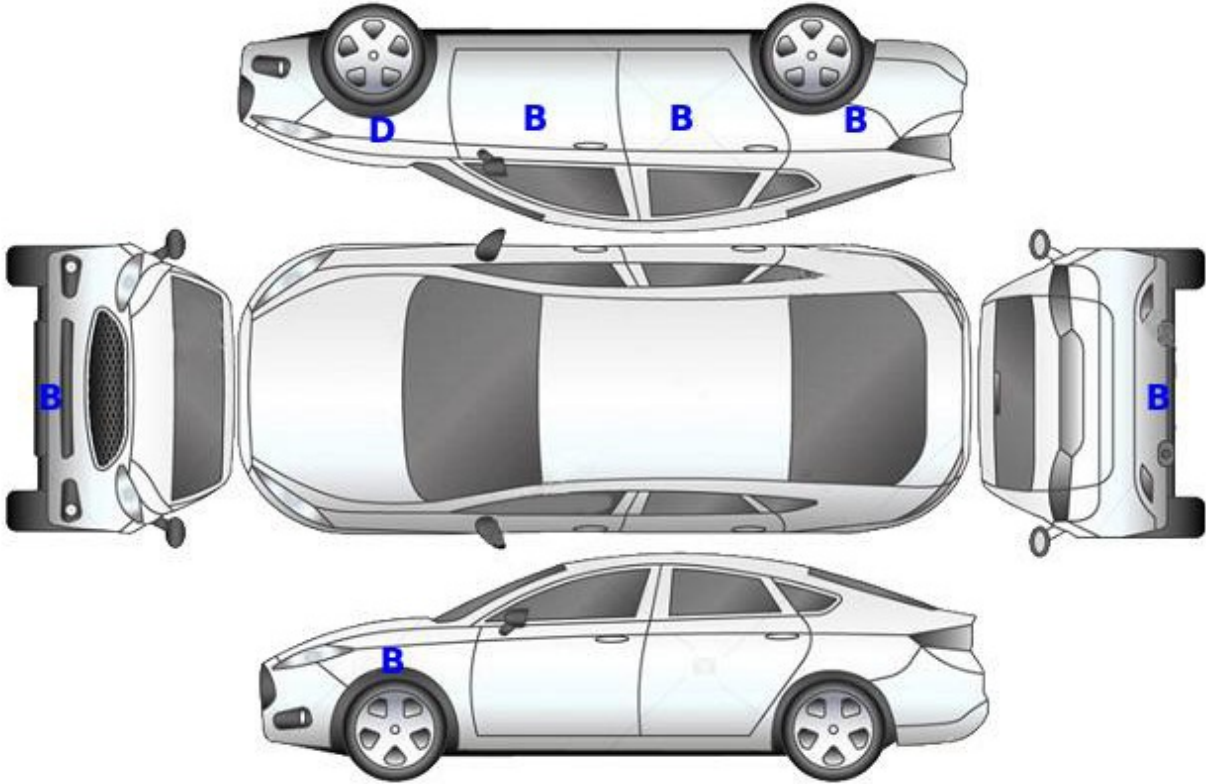
Kaporta Kontrolü(Değişmiş Boyanmış kontrolü)

B: Boyalı

B/2: Lokal Boyalı

D: Değişmiş

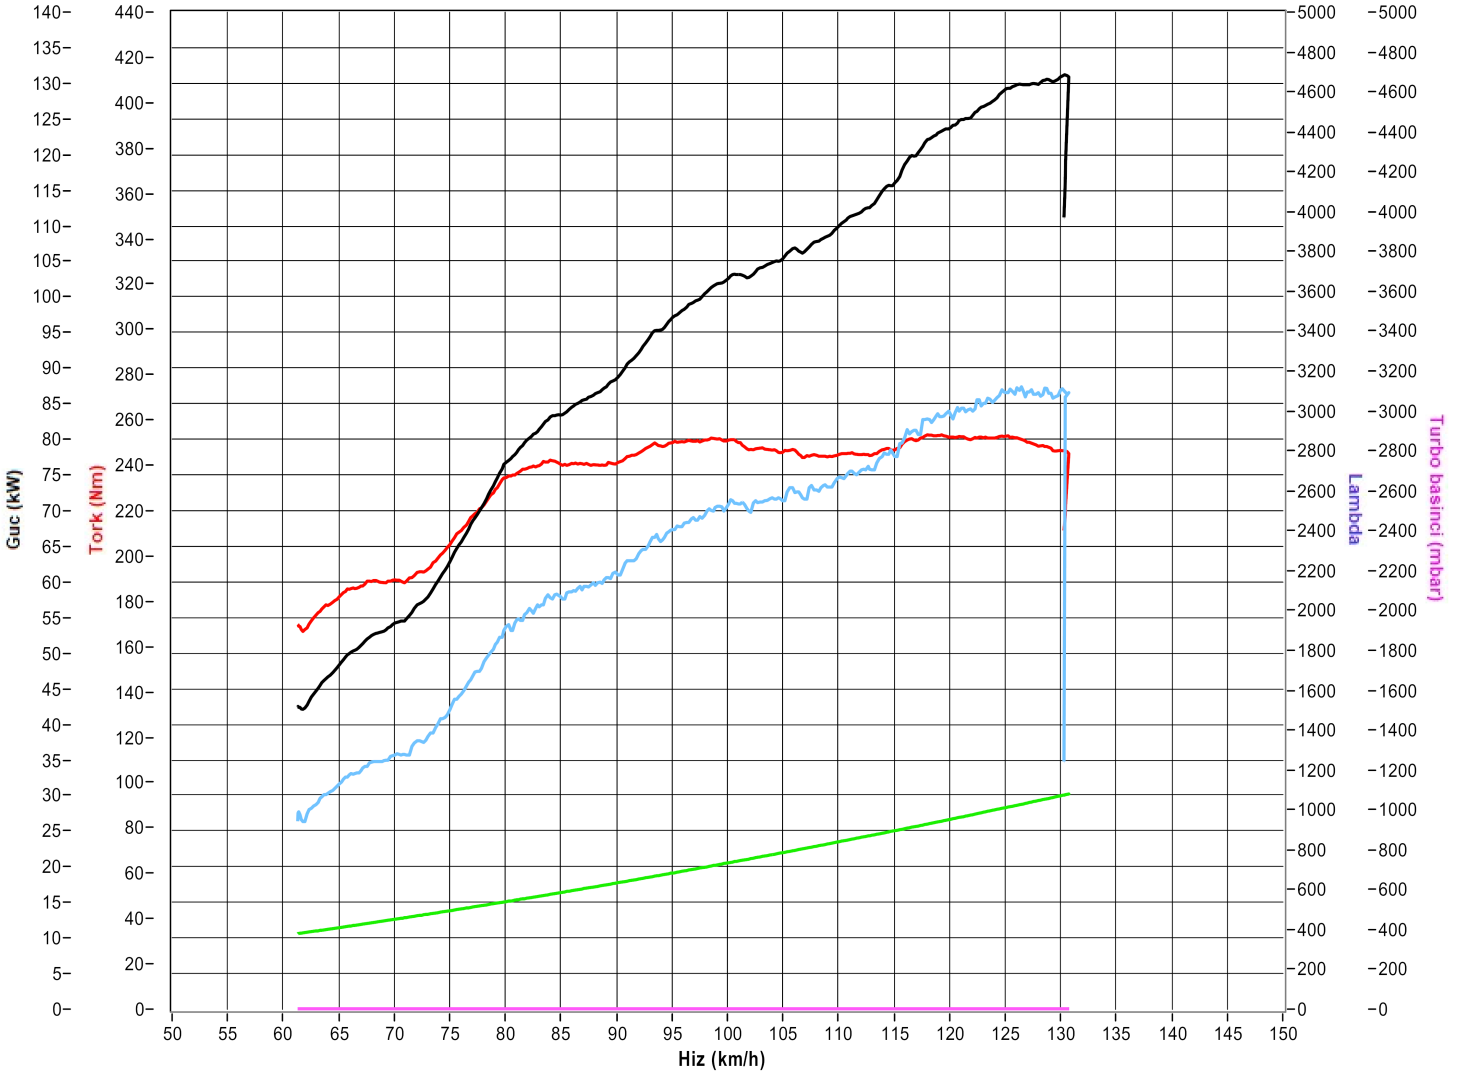
RPM (Devir/dk) Grafiği

Ölçülen Motor Torku 253 NM	Teker Torku 179,4 NM	Teker Gücü 87,3 KW	Test Hızı 130 km/h
Ruhsat Verisi Güç 125 KW	Test Sonucu Güç 131,2 KW	Kayıp Güç 29,47 KW	Performans % 100,00

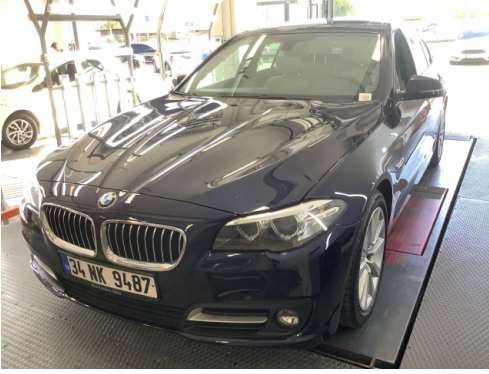
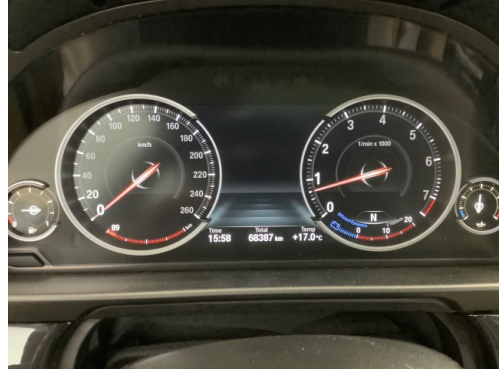
Araç Resimleri

Marşbiyel, sağ - Boyalı

Üst tavan (FRANGART) diređi sağ arka kısım boyalı. Araç genelinde göçük onarımları mevcut.
