**D-Expert**

# Full Plus Ekspertiz

## 34BBF190

**Araç Bilgileri**

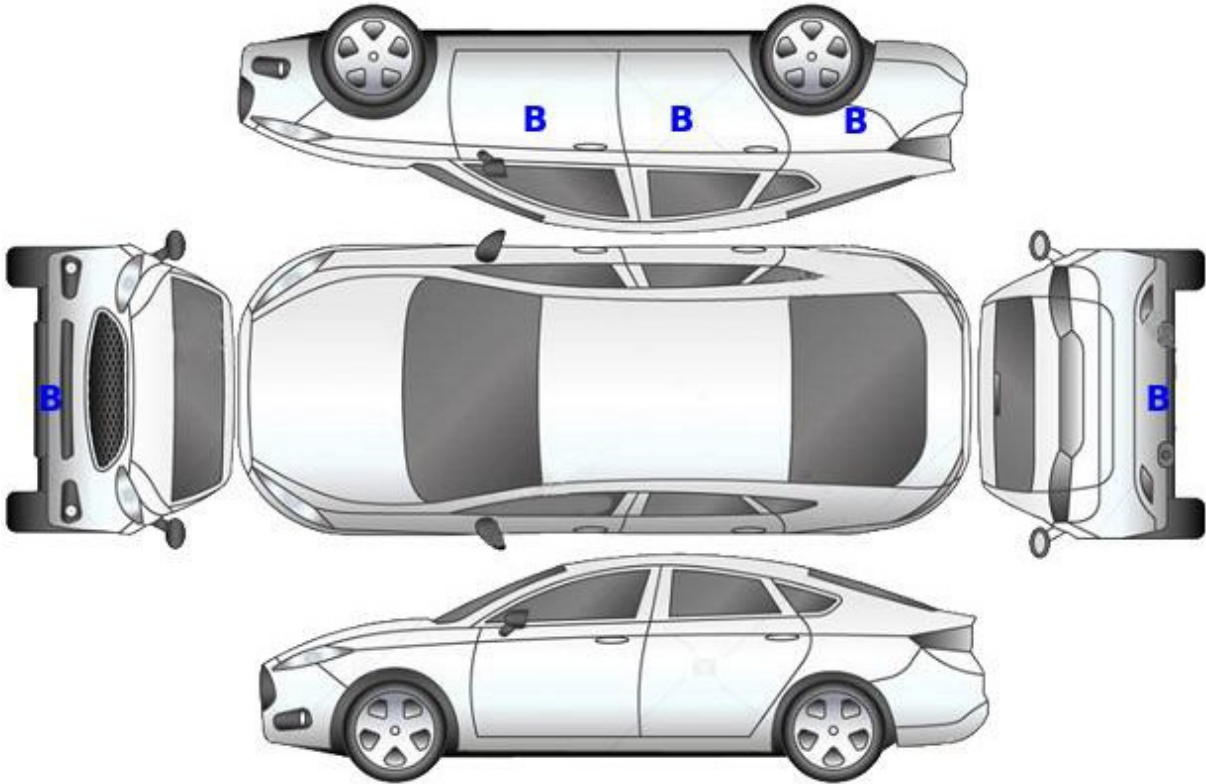
**Kaporta Kontrolü(Değişmiş Boyanmış kontrolü)**

**B: Boyalı****B/2: Lokal Boyalı****D: Değişmiş**

Marşbiyel, sağ - Boyalı  
Akü - Test Sonucu

Sol arka çamurlukta boyasız onarım tespit edildi. Araç genelinde ezikler ve çizikler mevcuttur. Lastikler deforme. Sağ frangard arka kısım loka boyalı

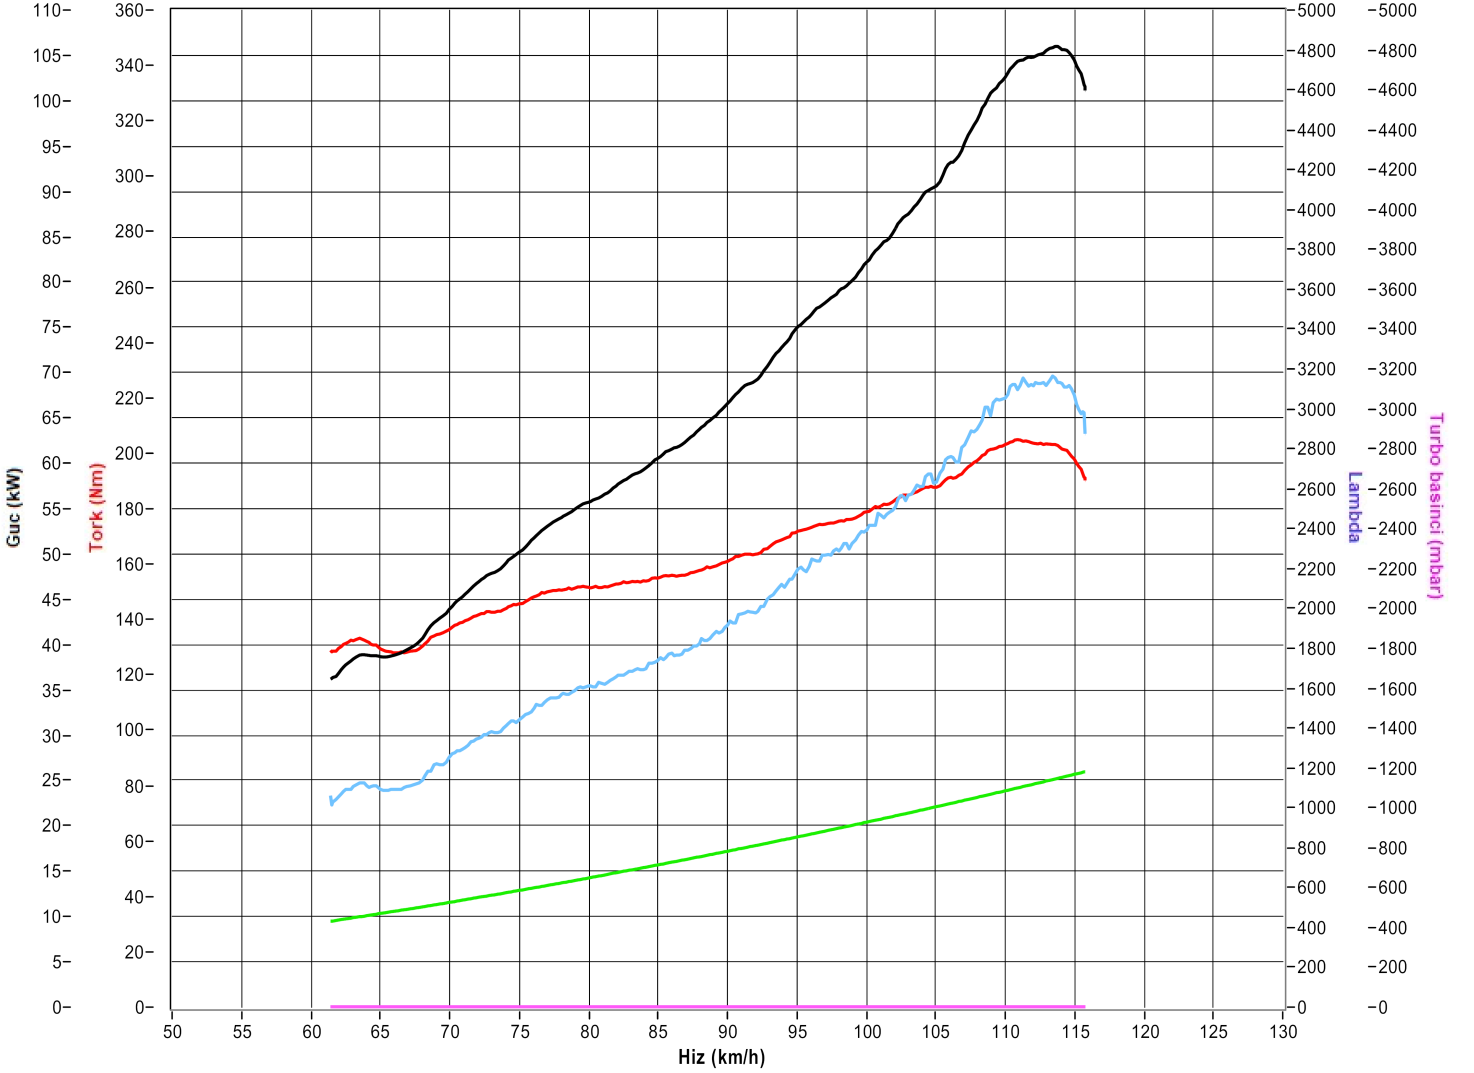
**RPM (Devir/dk) Grafiği**

**Dinamometre Ölçüm Değerleri**

| Ölçülen Motor Torku | Teker Torku | Teker Gücü | Test Hızı |
| 205 | 136,64 | 69,6 | 114 |
| Ruhsat Verisi Güç | Test Sonucu Güç | Kayıp Güç | Performans % |
| 100 | 106 | 24,74 | 100,00 |

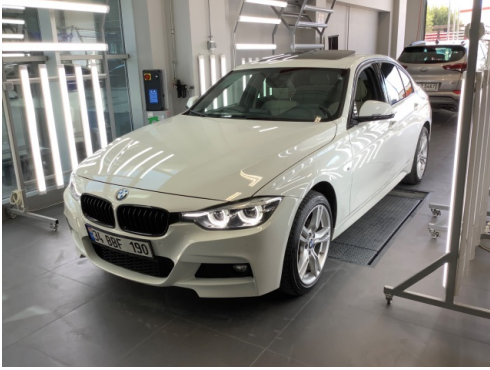
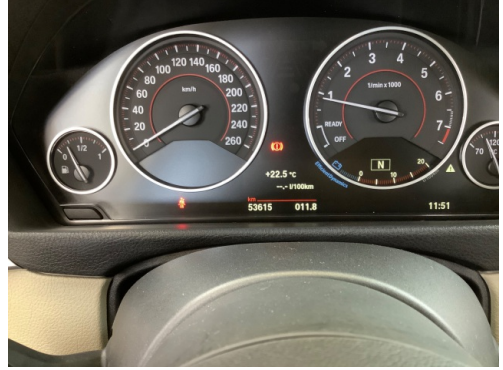
## Araç Resimleri

Lastiklerde deformasyon mevcut.
