Rapor Tarihi: 29.11.2021 14:38  
Rapor No: 34-04-1042323  
Mersis No: 0005114804300001

# Full Plus Ekspertiz

## 34DVB665

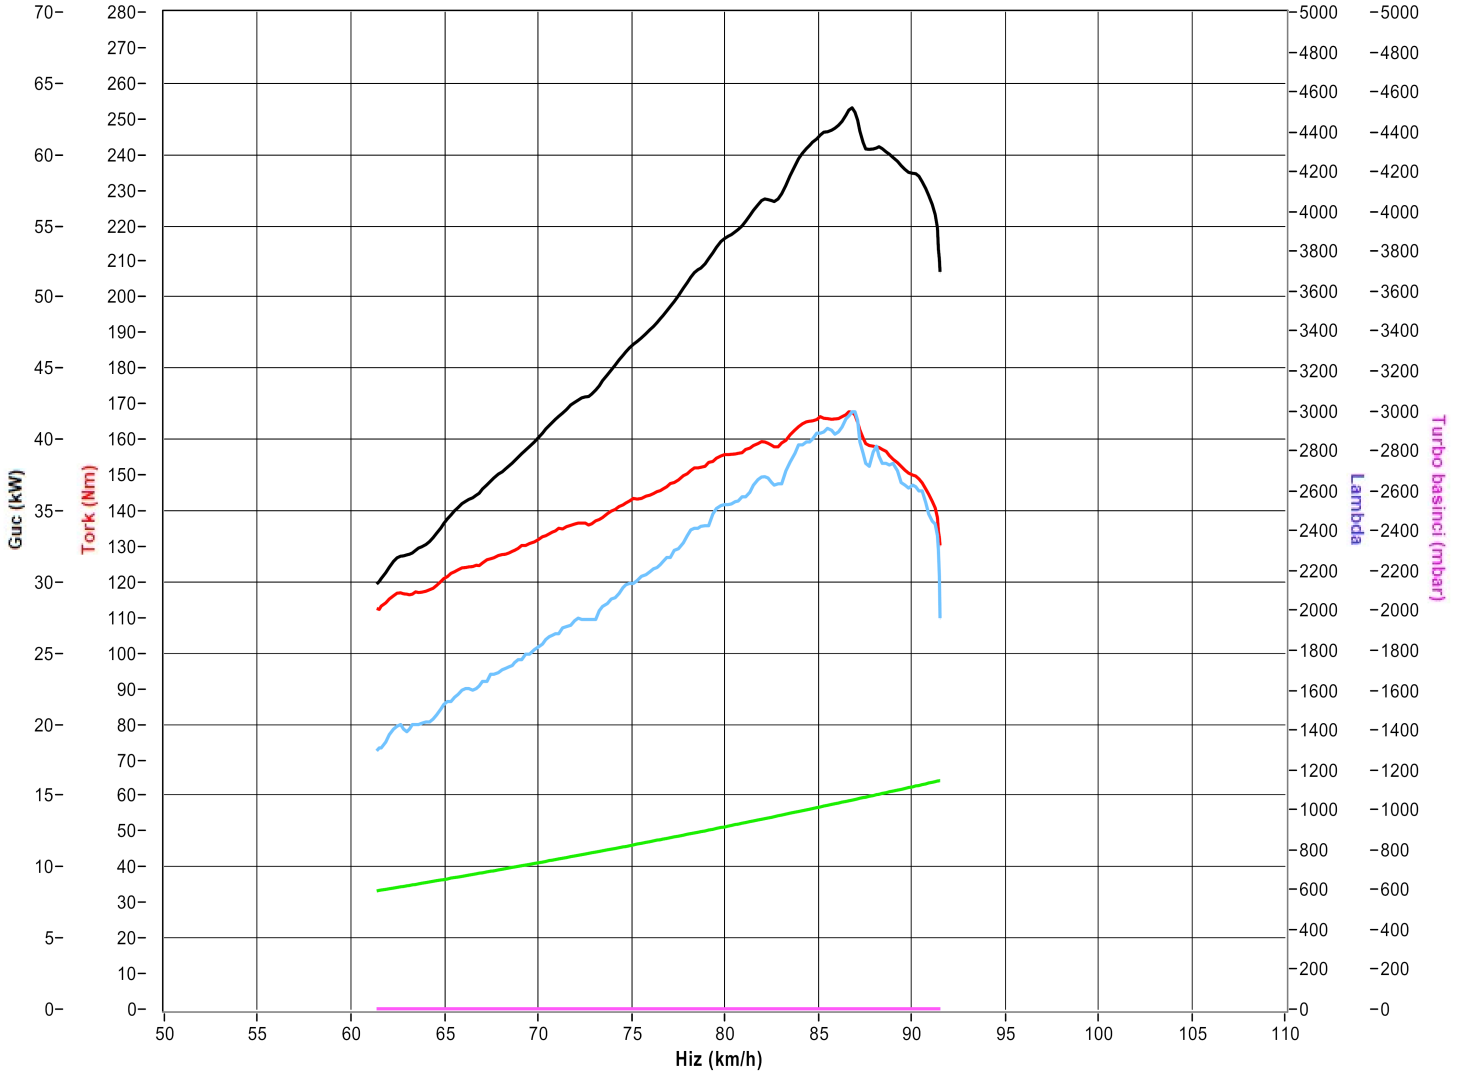
**RPM (Devir/dk) Grafiği**

| 168 | 111,3 | 41,9 | 87 |
| 74 | 63,3 | 14,44 | 85,54 |

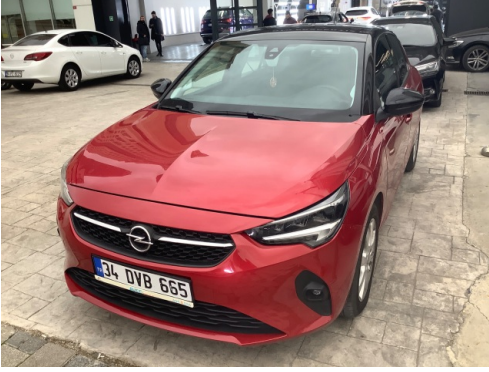
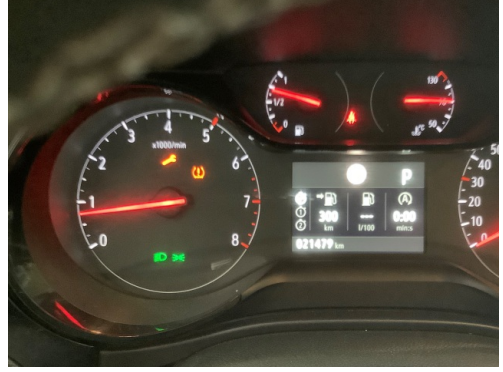
### Araç Resimleri

| Parça Grubu | Parça ve Hasar |
|---|---|
| Marşbiyel, sol | Marşbiyel, sol - Hasarlı |

Sağ ön çamurlukta boyasız onarım var. Motor alt koruma bakalitinde deformasyon var.
