Rapor Tarihi: 16.11.2021 14:09
Rapor No: 34-04-1040634
Mersis No: 0005114804300001

Full Plus Ekspertiz

Plaka	34DBT667	Şanzıman Tipi	Otomatik
KM	29699	Yakıt Cinsi	Benzin
Şase	WAUZZZ8V0LA095172	Motor Gücü	110 kw
Marka	Audi	Motor Hacmi	1498cc
Rengi	GRİ	Model	A3
Sonraki Muayene Tar.	2023-06-26	Model Yılı	2020
Araç Tipi	Hatchback (Sedan**)	Ruhsat Sahibi	YEDİTEPE OTOMOTİV TİCARET LİMİTED ŞİRKETİ
Kapı Sayısı	5 Kapı

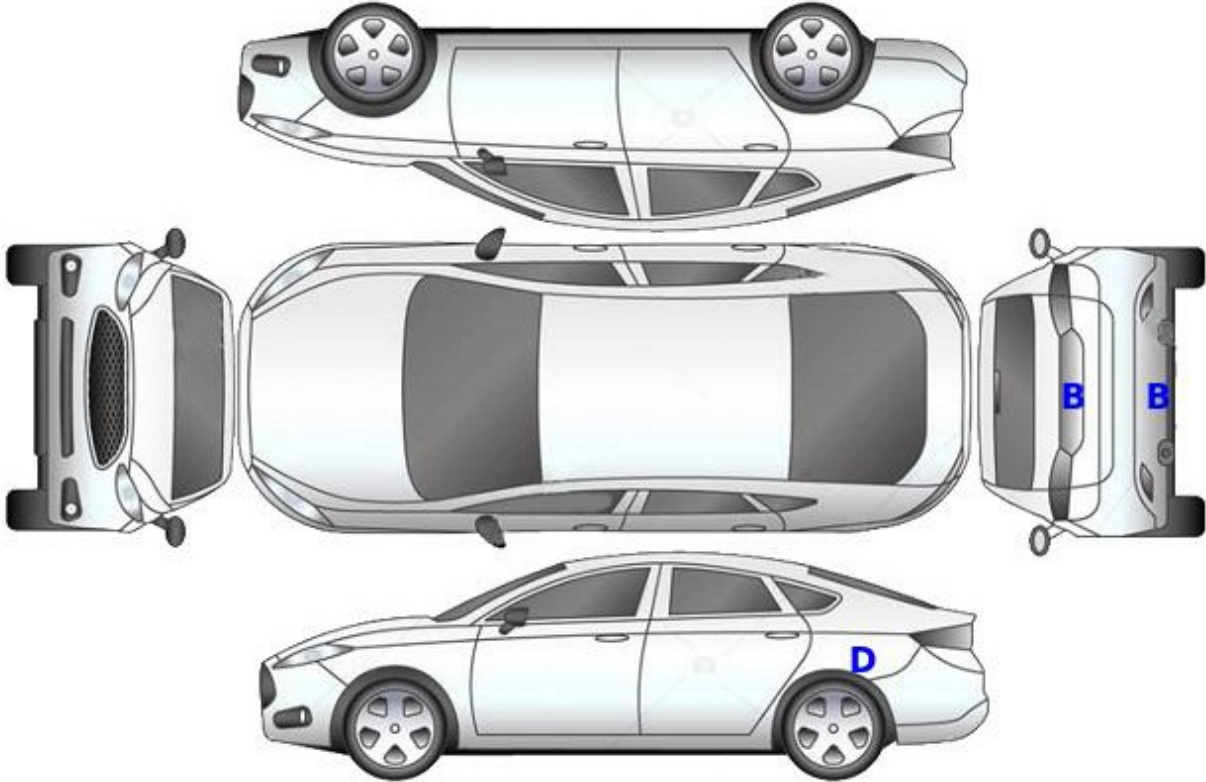
Kaporta Kontrolü(Değişmiş Boyanmış kontrolü)

B: Boyalı

B/2: Lokal Boyalı

D: Değişmiş

Sol arka kapı eşiği boyalı. Sol ön kapıda boyasız onarım var. Sol frangart lokal boyalı.

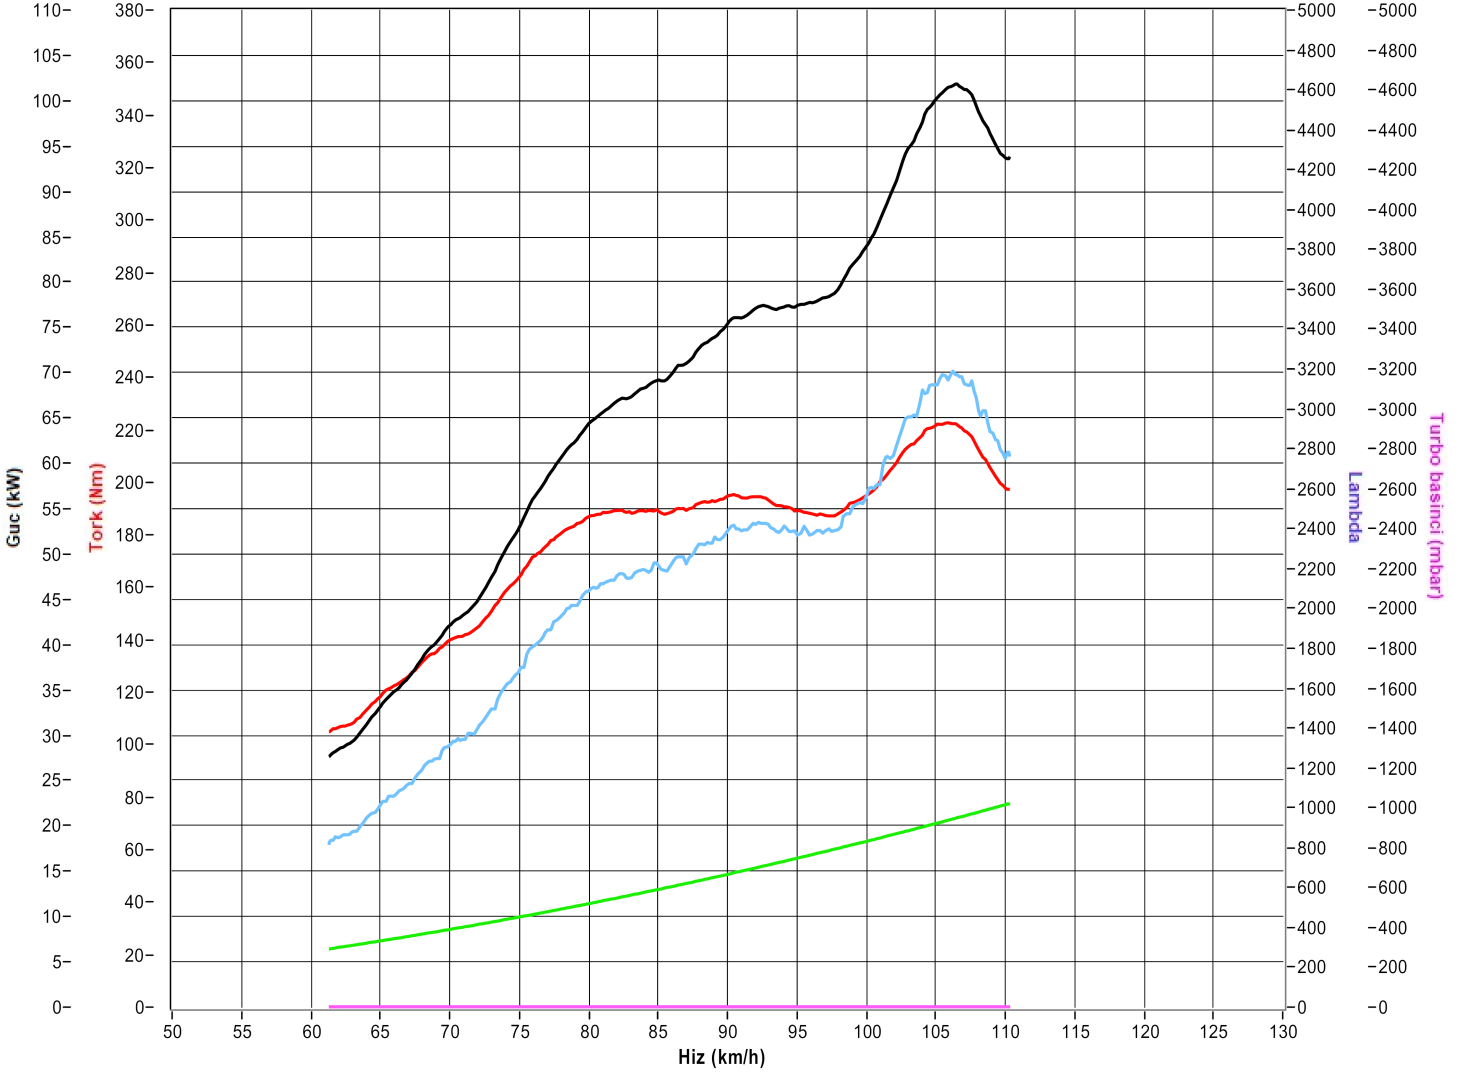
RPM (Devir/dk) Grafiği

Ölçülen Motor Torku 223 NM	Teker Torku 154,04 NM	Teker Gücü 70,2 KW	Test Hızı 107 km/h
Ruhsat Verisi Güç 110 KW	Test Sonucu Güç 101,8 KW	Kayıp Güç 20,4 KW	Performans % 92,55

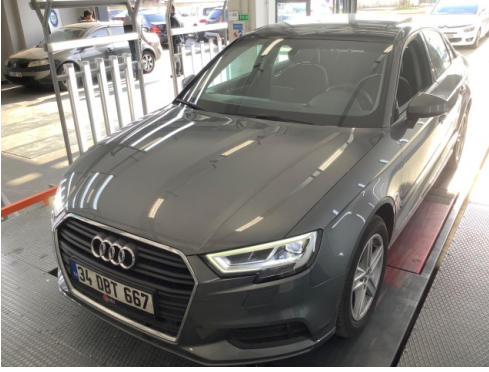
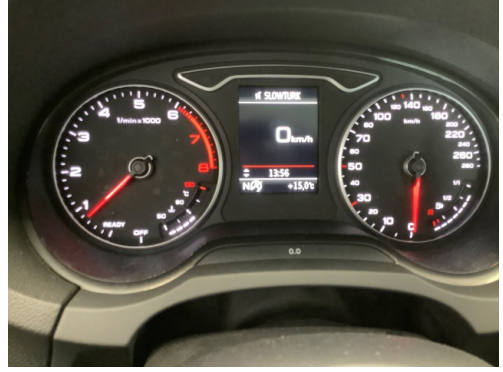
Araç Resimleri

Parça Grubu	Parça ve Hasar
Marşbiyel, sol	Marşbiyel, sol - Lokal Boya
Tampon, ön	Ön tampon - Çizik
Tampon, ön	Ön tampon - Rötüş
