Rapor Tarihi: 31.01.2023 12:51
Rapor No: 34-04-1139948
Mersis No: 0005114804300001

Full Plus Ekspertiz

Araç Bilgileri

Plaka	34PF6928	Şanzıman Tipi	Otomatik
KM	113195	Yakıt Cinsi	Benzin
Şase	WDD2120401B323209	Motor Gücü	115 kw
Motor Hacmi	1595cc	Marka	Mercedes-Benz
Rengi	SİYAH	Model	E
Sonraki Muayene Tar.	2023-09-01	Model Yılı	2016
Araç Tipi	Sedan	Ruhsat Sahibi	YEDİTEPE OTOMOTİV TİCARET LİMİTED ŞİRKETİ
Kapı Sayısı	4 Kapı

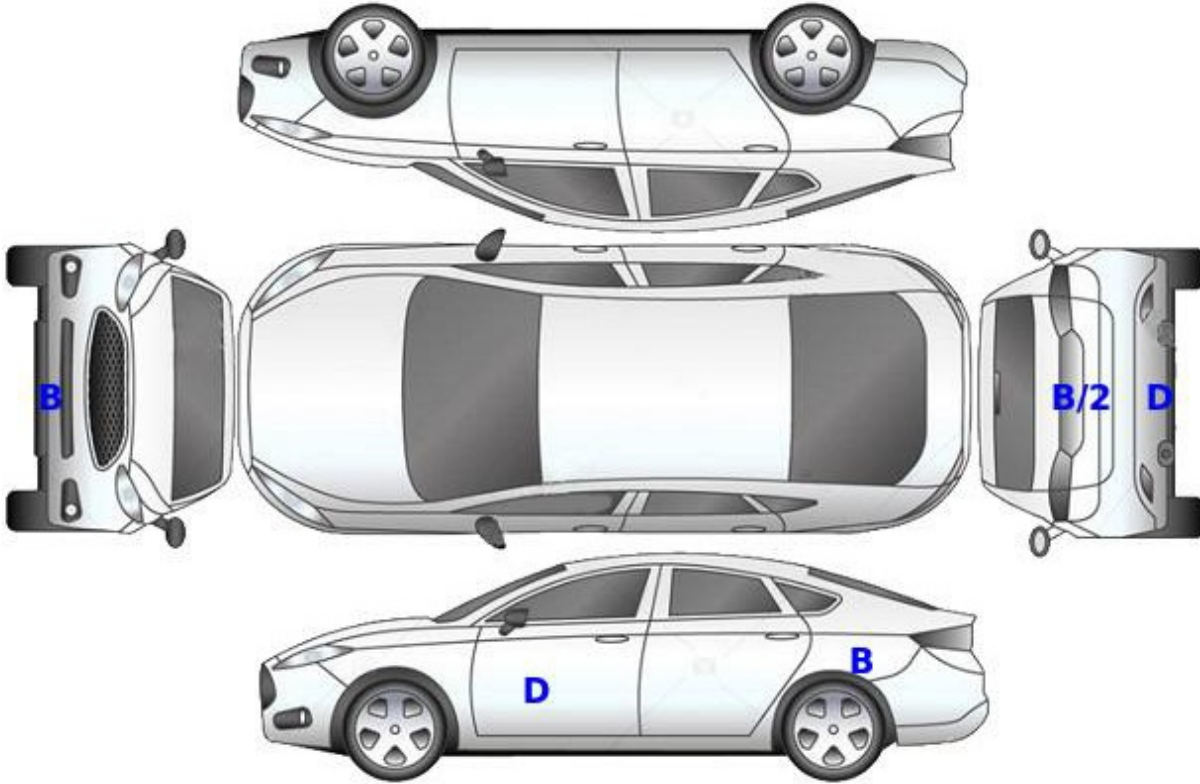
Kaporta Kontrolü(Değişmiş Boyanmış kontrolü)

B: Boyalı

B/2: Lokal Boyalı

D: Değişmiş

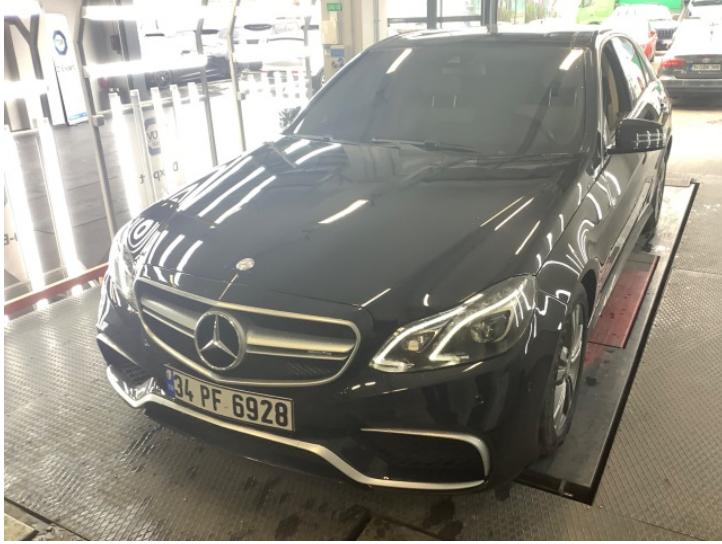
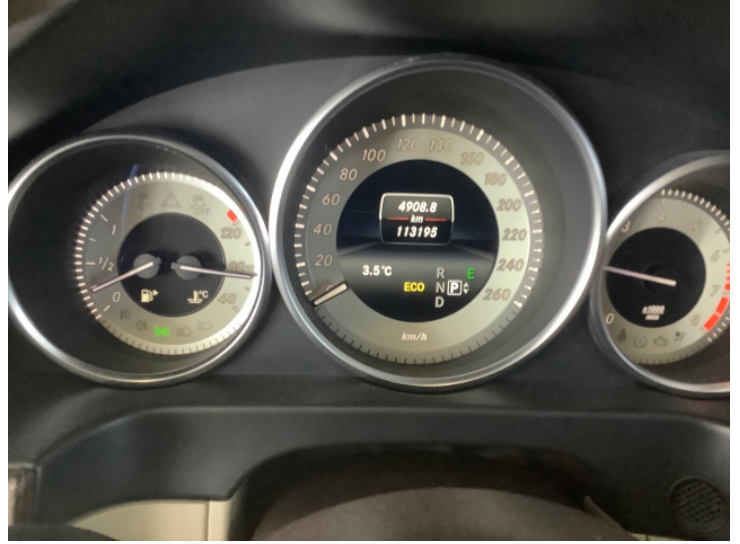
Araç Resimleri

Parça Grubu	Parça ve Hasar
Marşbiyel, sol	Marşbiyel plastiği, sol - Boyalı
Marşbiyel, sağ	Marşbiyel plastiği, sağ - Boyalı
Arka bölüm	Arka sac/panel - Değişmiş
Kapı, sağ ön	Kapı, sağ ön - Çizik
