TÜV SÜD Doğuş Ekspertiz ve Danışmanlık  
Hizmetleri Ltd. Şti.

# Full Plus Ekspertiz

## 34FR5923

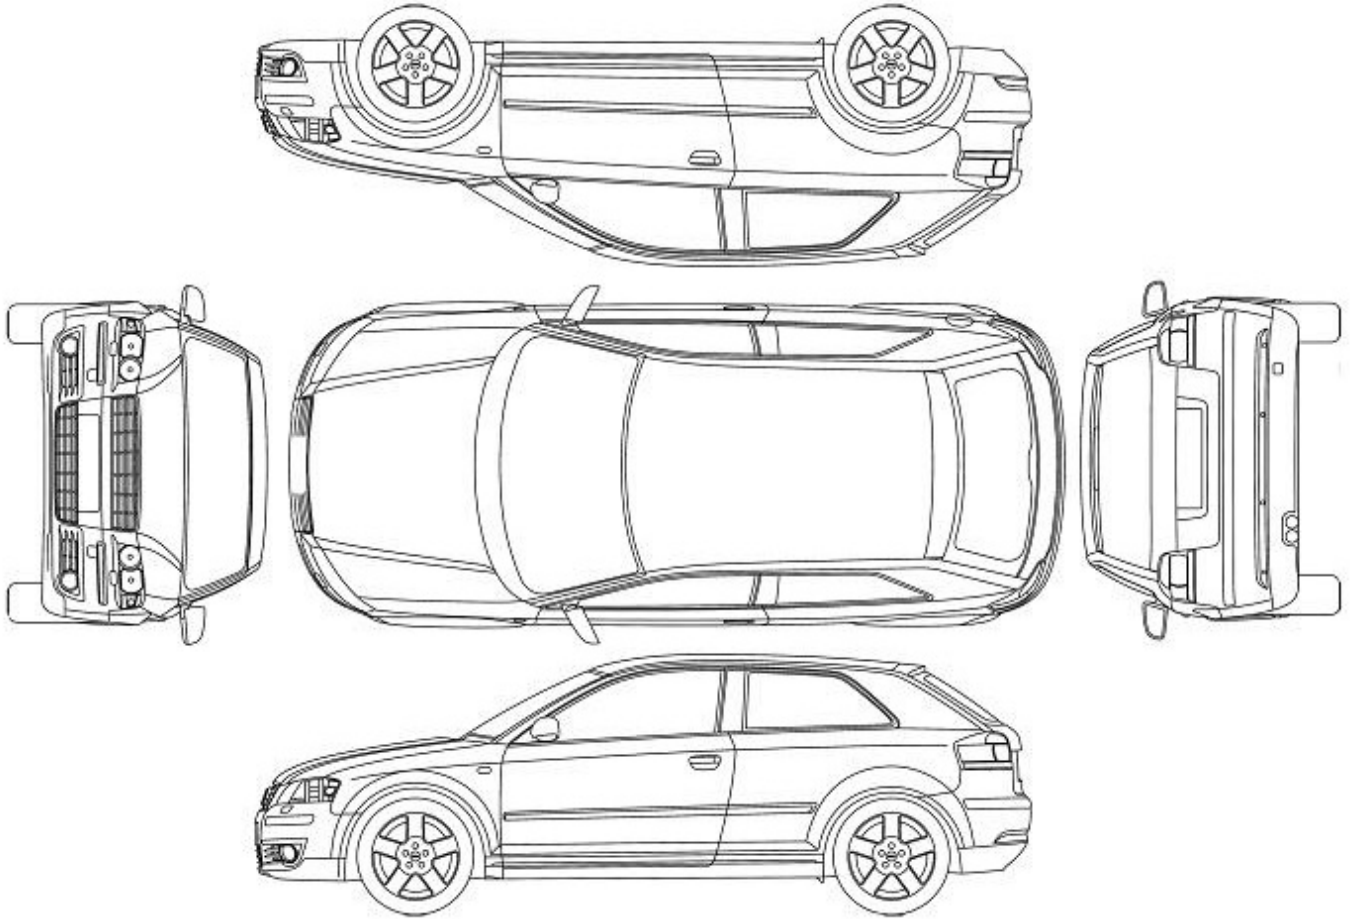
**Kaporta Kontrolü(Değişmiş Boyanmış kontrolü)**

**B: Boyalı****B/2: Lokal Boyalı****D: Değişmiş****\*\*\*Araçta değişmiş ve boyanmış parça bulunmamaktadır\*\*\***

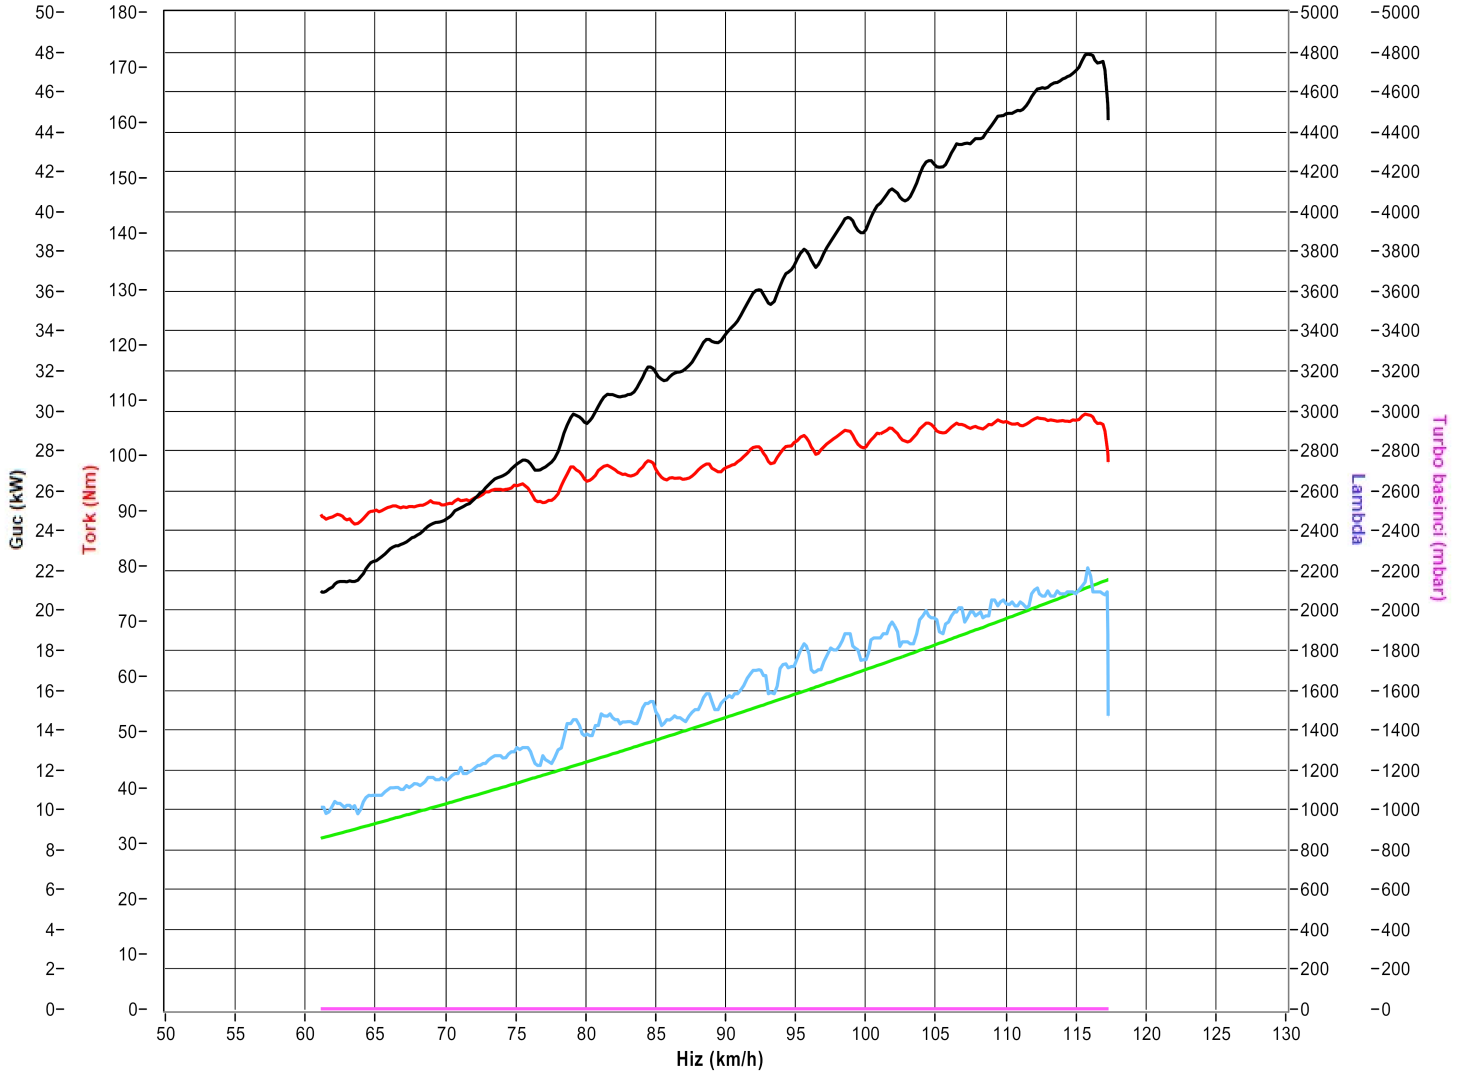
**RPM (Devir/dk) Grafiği**

| 107 | 49,61 | 22,1 | 116 |
| 51 | 47,9 | 20,53 | 93,92 |
