**TÜV SÜD Doğuş Ekspertiz ve Danışmanlık  
Hizmetleri Ltd. Şti.**

# Full Plus Ekspertiz

## 41BB002

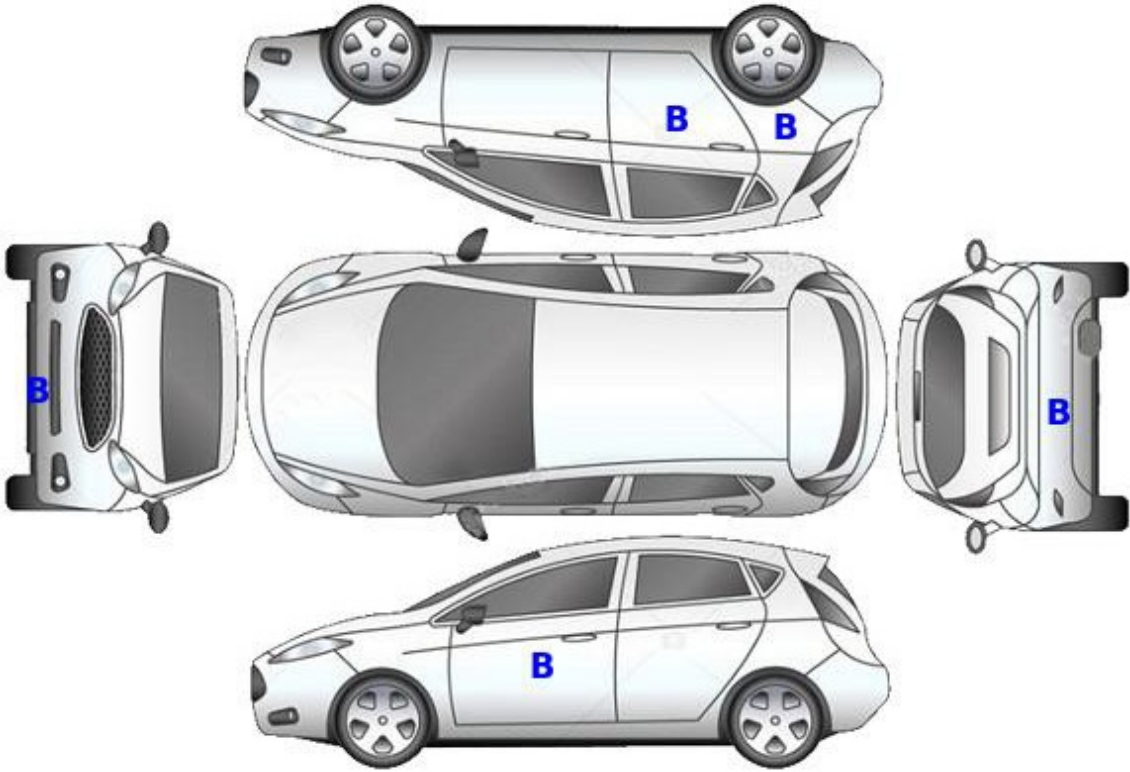
**Kaporta Kontrolü(Değişmiş Boyanmış kontrolü)**

**B: Boyalı****B/2: Lokal Boyalı****D: Değişmiş**

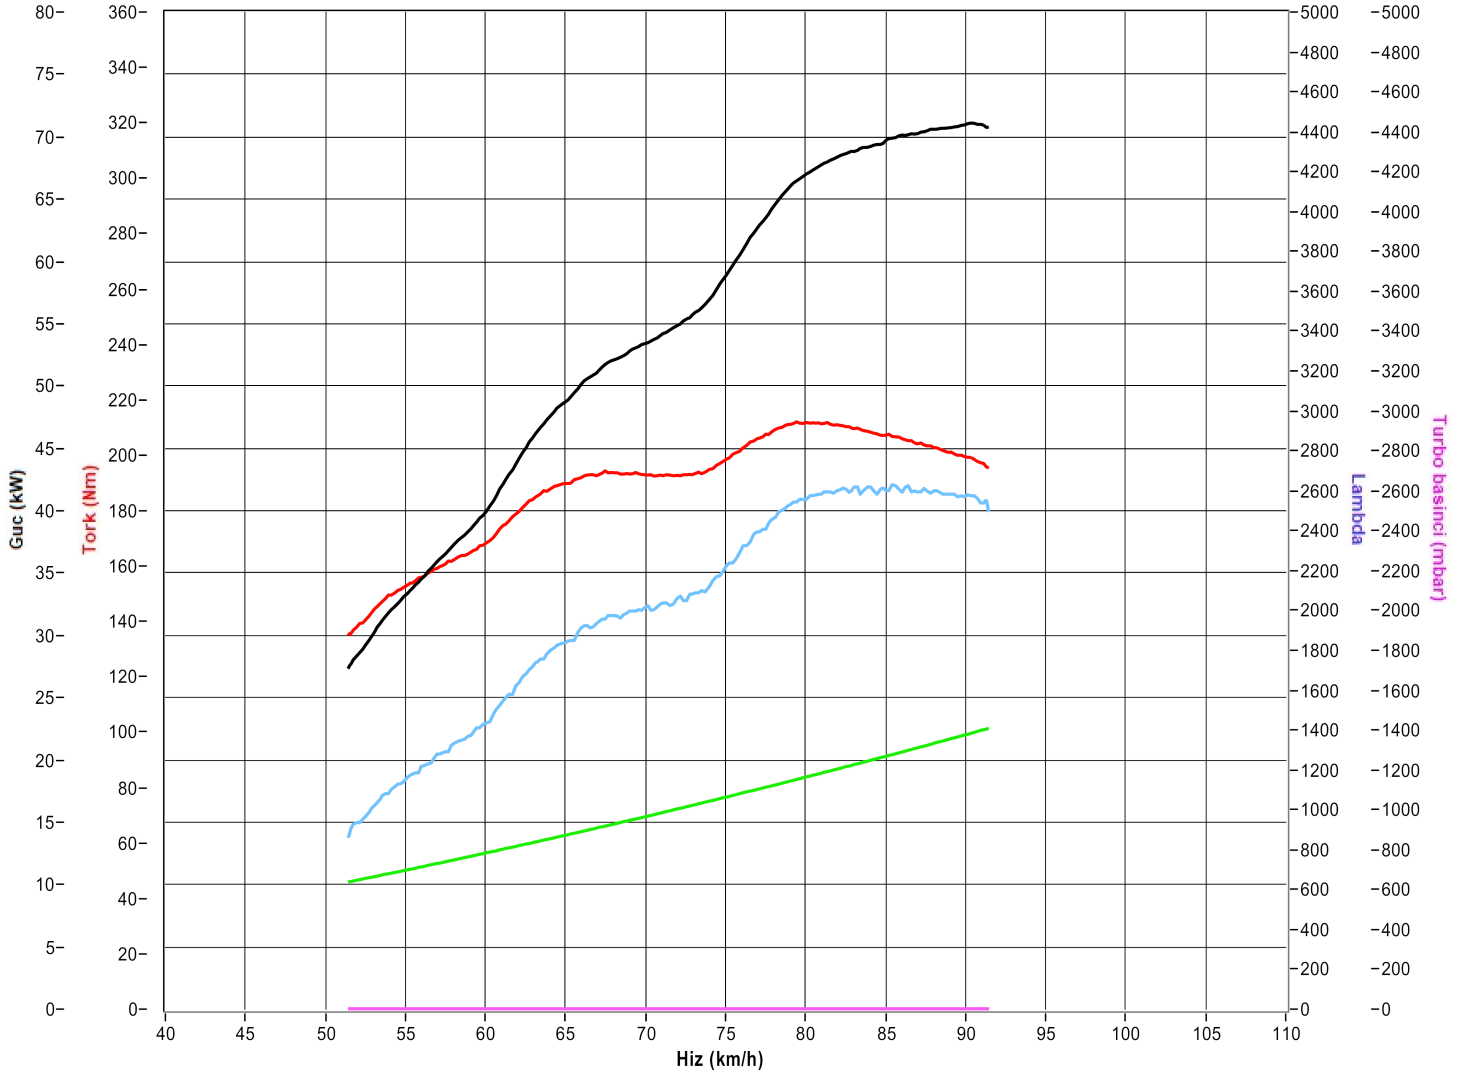
**RPM (Devir/dk) Grafiği**

| Ölçülen Motor Torku | Teker Torku | Teker Gücü | Test Hızı |
| 212 | 134,32 | 42,1 | 90 |
| Ruhsat Verisi Güç | Test Sonucu Güç | Kayıp Güç | Performans % |
| 94 | 71,1 | 21,18 | 75,64 |

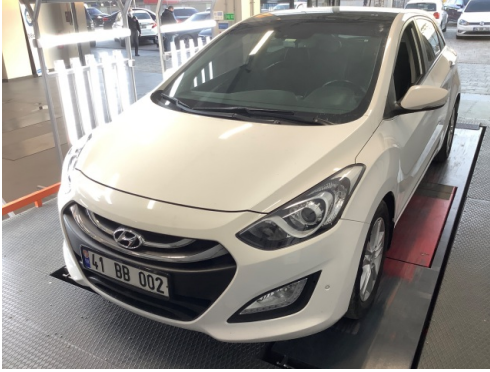
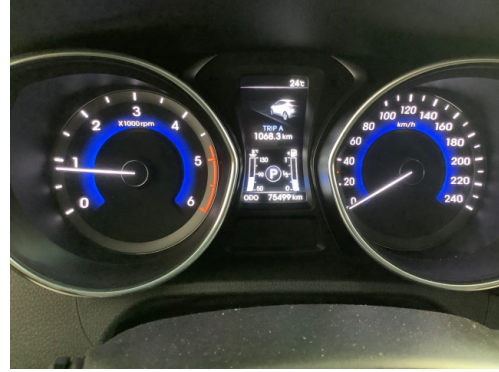
### Araç Resimleri

| Parça Grubu | Parça ve Hasar |
|---|---|
| Kaporta | C-direk, sağ - Boyalı |
| Marşbiyel, sağ | Marşbiyel, sağ - Boyalı |
| Tampon, ön | Ön tampon - Çizik |
| Kalorifer/Klima | Havalandırma ızgarası - Kırılmış |

Sol çamurlukta boyasız onarım var. Sol çamurluk civatalarında işlem var. Direksiyon simidinde kullanıma bağlı deformasyon var.
