TÜV SÜD Doğuş Ekspertiz ve Danışmanlık  
Hizmetleri Ltd. Şti.

Rapor Tarihi: 18.05.2022 13:38  
Rapor No: 34-04-1081071  
Mersis No: 0005114804300001

# Full Plus Ekspertiz

## 34DE2199

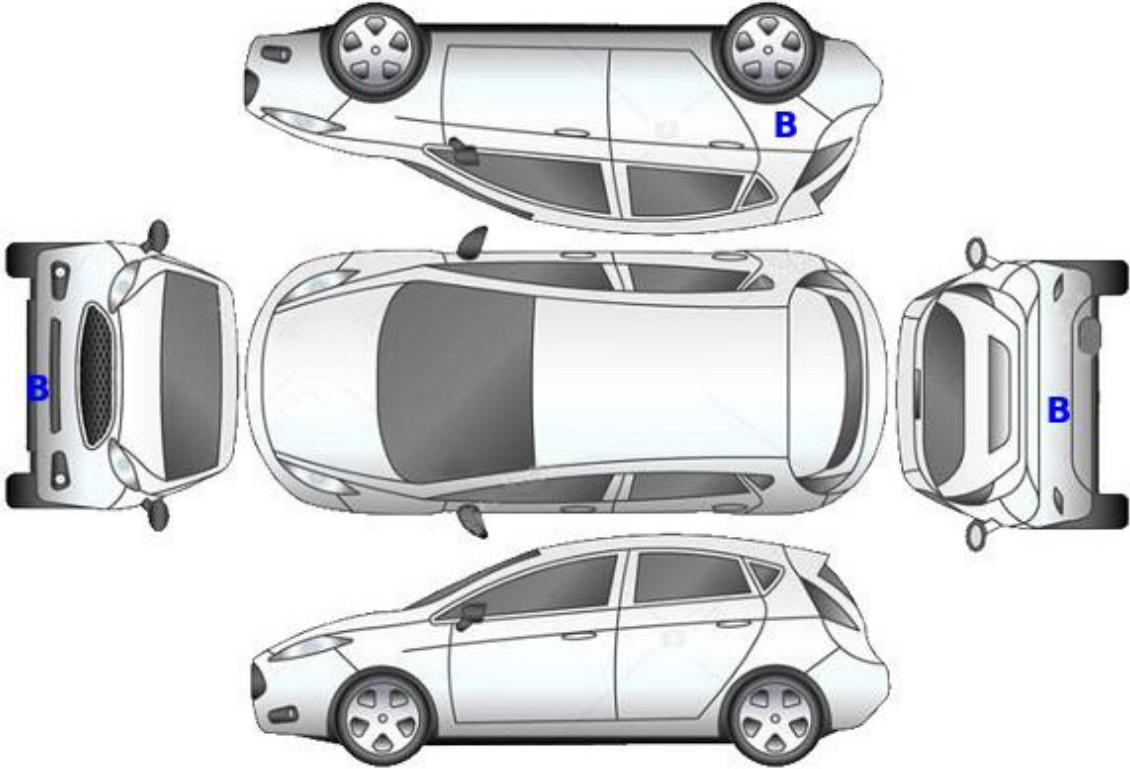
**Kaporta Kontrolü(Değişmiş Boyanmış kontrolü)**

**B: Boyalı****B/2: Lokal Boyalı****D: Değişmiş**

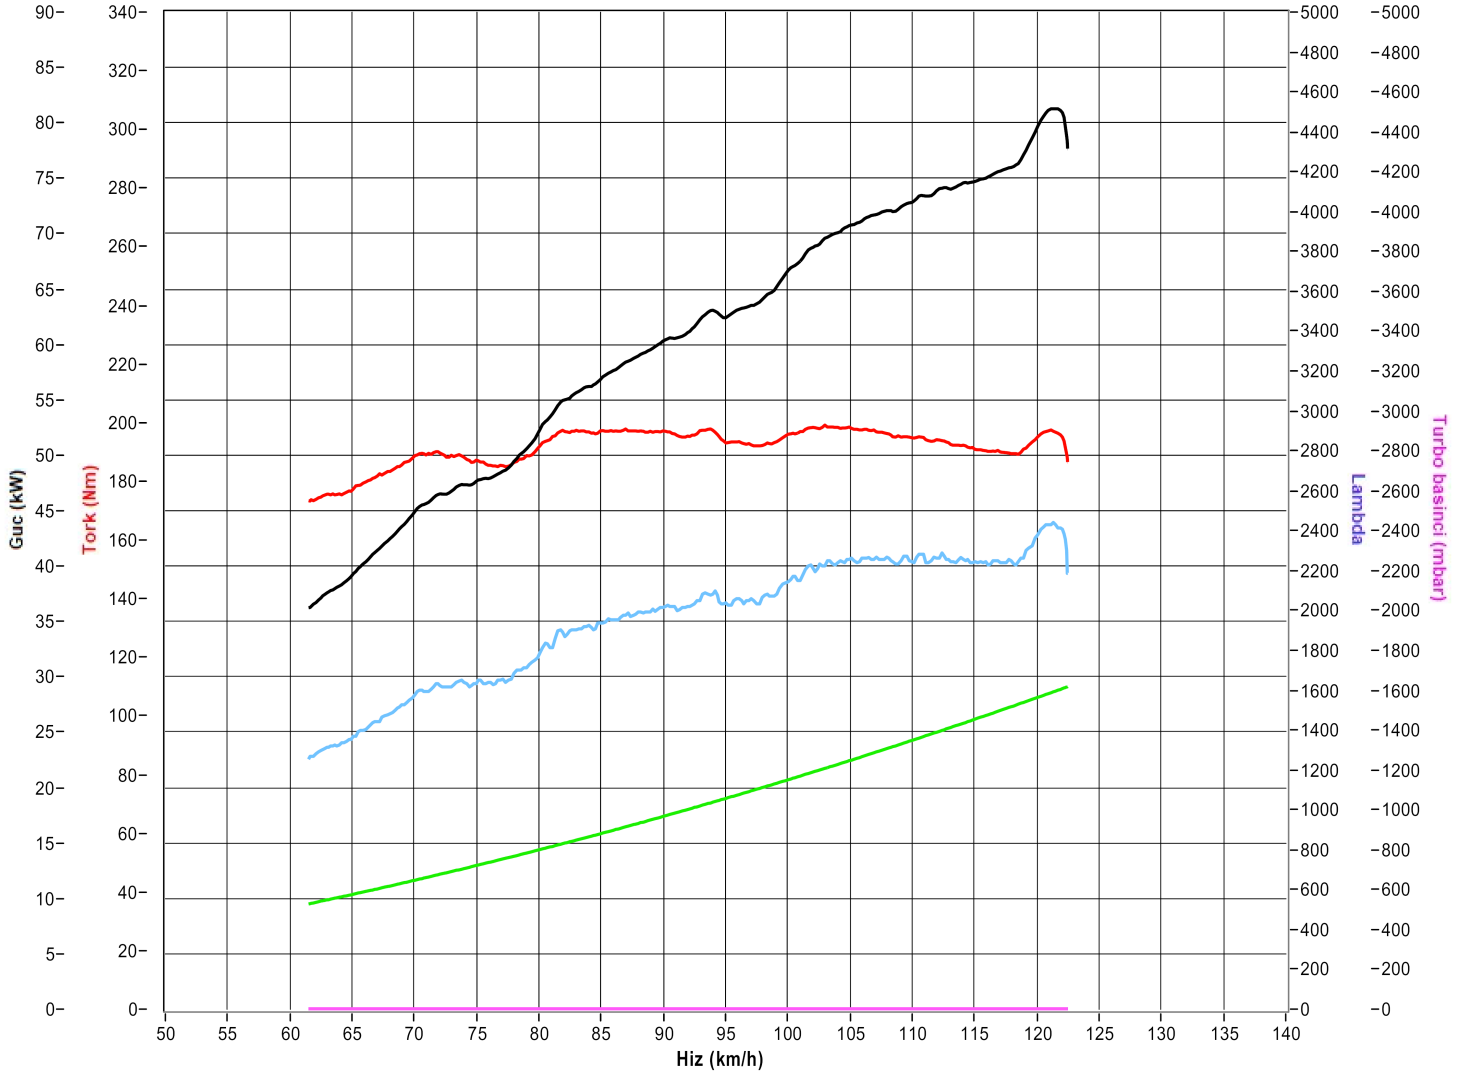
**RPM (Devir/dk) Grafiği**

| Ölçülen Motor Torku | Teker Torku | Teker Gücü | Test Hızı |
| 199 | 125,59 | 43,9 | 122 |
| Ruhsat Verisi Güç | Test Sonucu Güç | Kayıp Güç | Performans % |
| 88 | 81,3 | 28,46 | 92,39 |

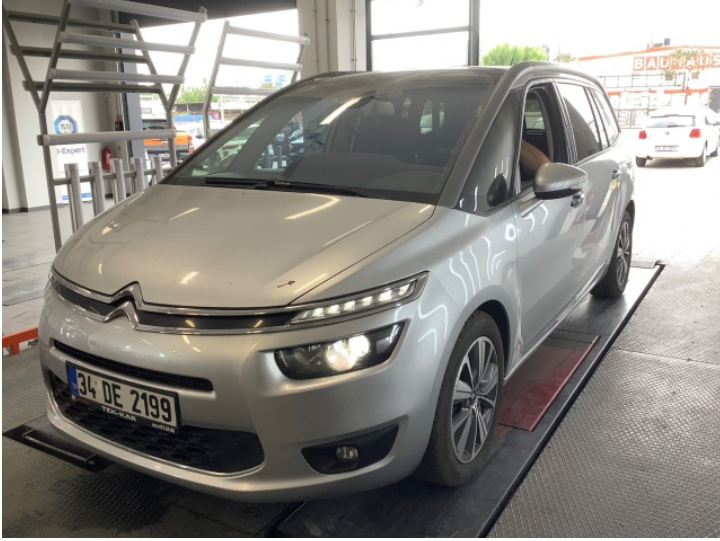
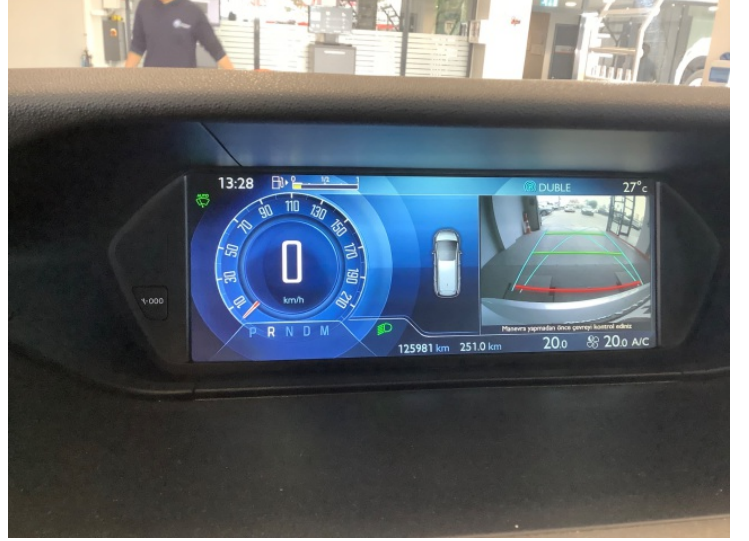
### Araç Resimleri

| Parça Grubu | Parça ve Hasar |
|---|---|
| Marşbiyel, sağ | Marşbiyel, sağ - Boyalı |
| Çamurluk, sağ | Çamurluk, sağ - Çizik |
| Kapı, sağ arka | Kapı, sağ arka - Çizik |

**Hasarlar ile ilgili notlar;**  
Sağ arka kapıda boyasız onarım var.
