Rapor Tarihi: 09.10.2021 14:10  
Rapor No: 34-04-1034981  
Mersis No: 0005114804300001

# Full Plus Ekspertiz

## 34DKN546

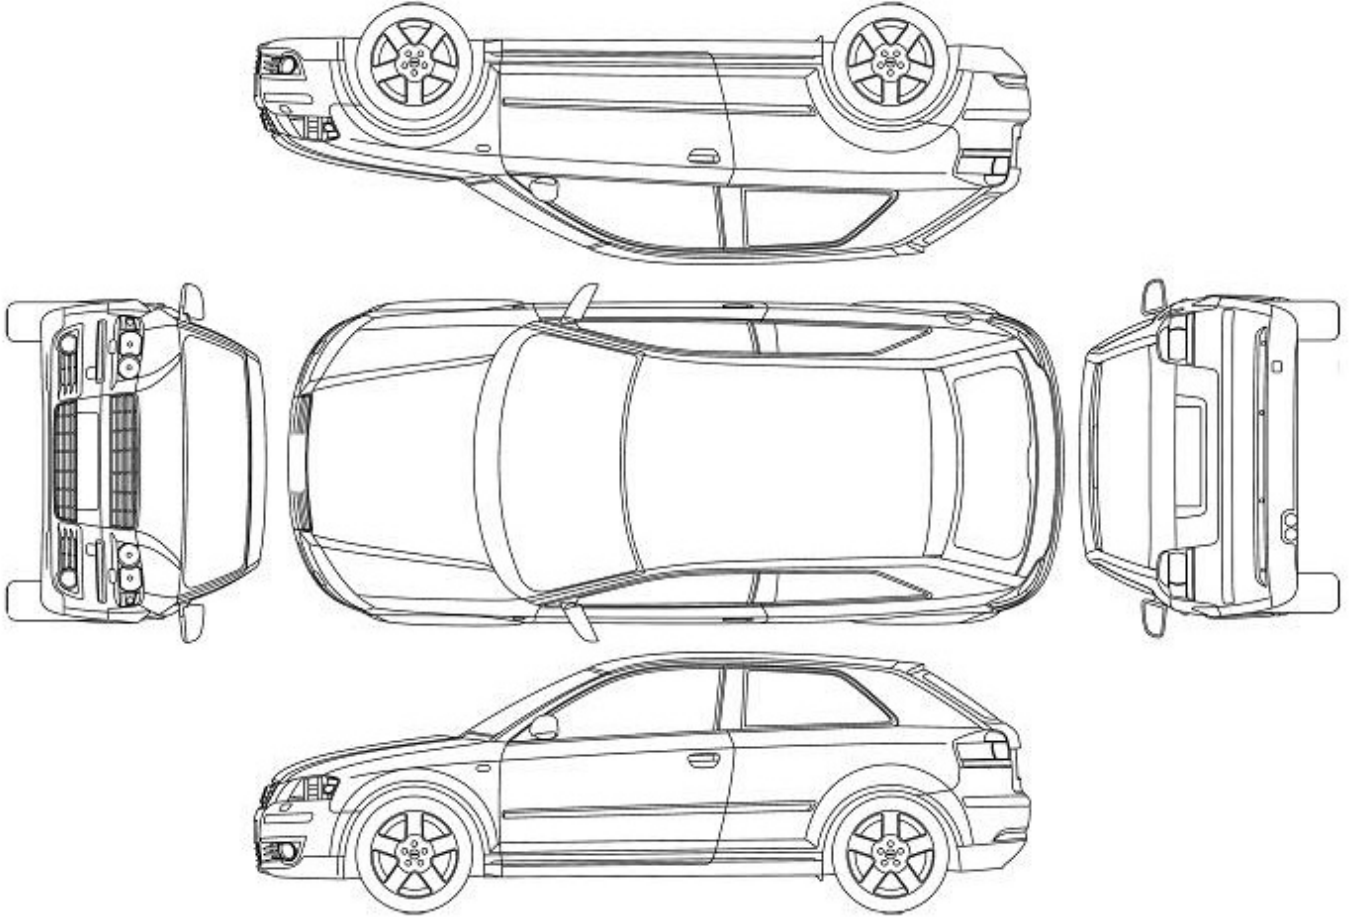
**Kaporta Kontrolü(Değişmiş Boyanmış kontrolü)**

**B: Boyalı****B/2: Lokal Boyalı****D: Değişmiş****\*\*\*Araçta değişmiş ve boyanmış parça bulunmamaktadır\*\*\***

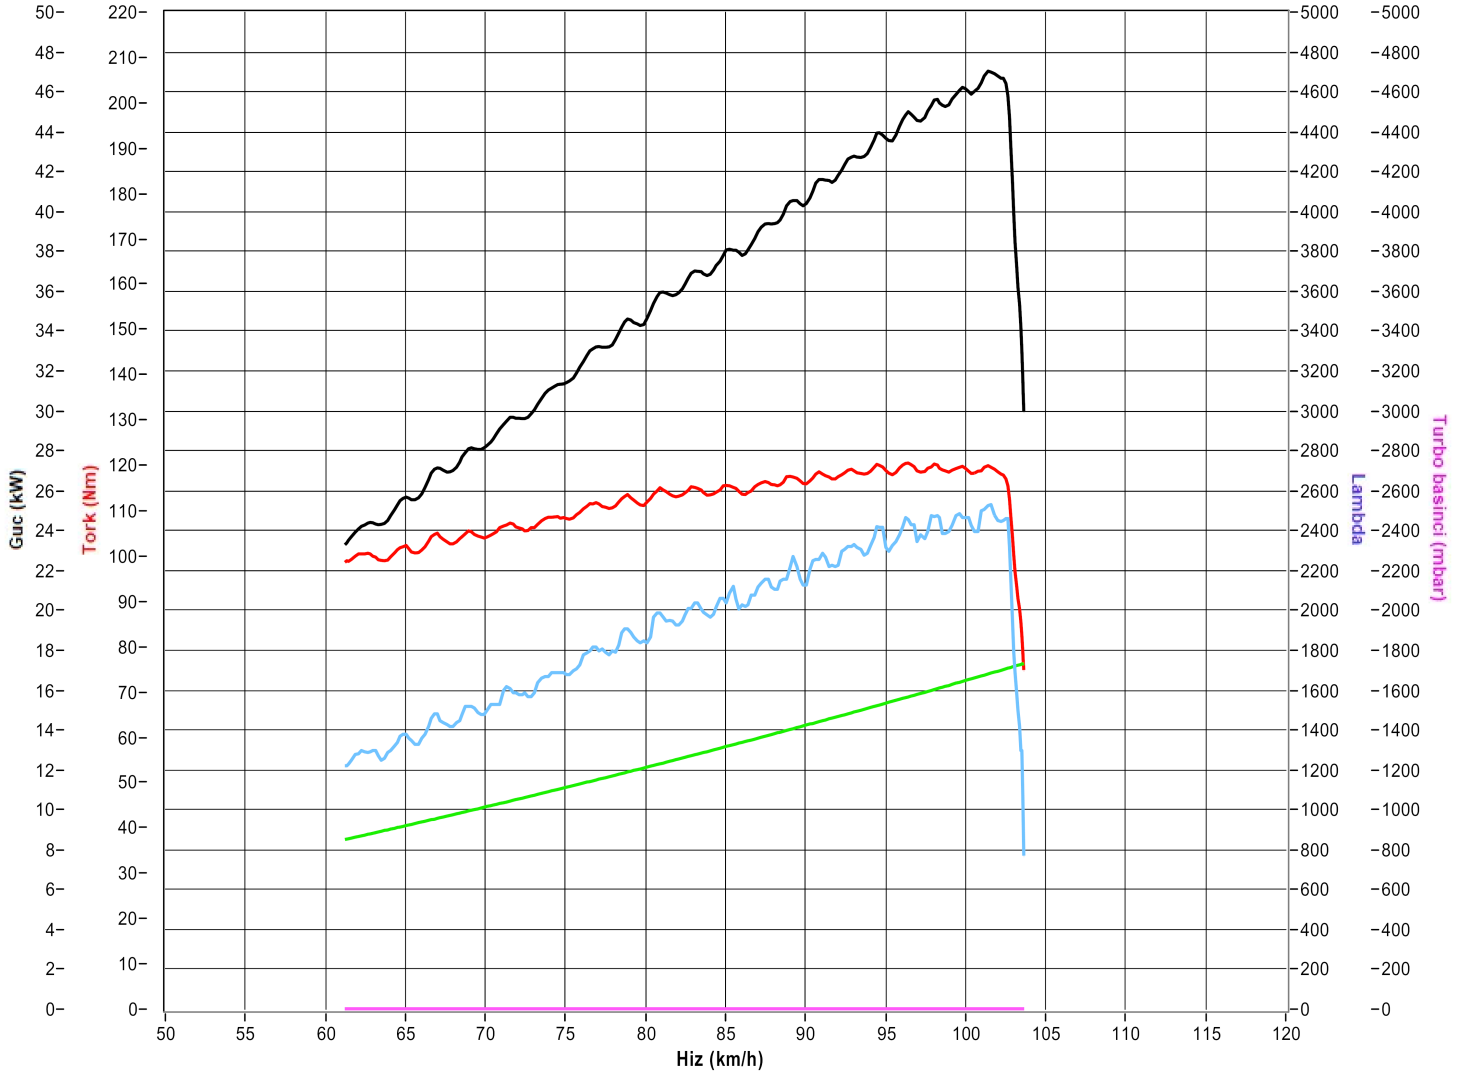
**RPM (Devir/dk) Grafiği**

| Ölçülen Motor Torku | Teker Torku | Teker Gücü | Test Hızı |
| 121 | 67,77 | 25,3 | 101 |
| Ruhsat Verisi Güç | Test Sonucu Güç | Kayıp Güç | Performans % |
| 51 | 47 | 16,53 | 92,16 |
