# Full Plus Ekspertiz

## 63AAR432

**Araç Bilgileri**

| Rengi | BEYAZ KAR | Model | Cerato |

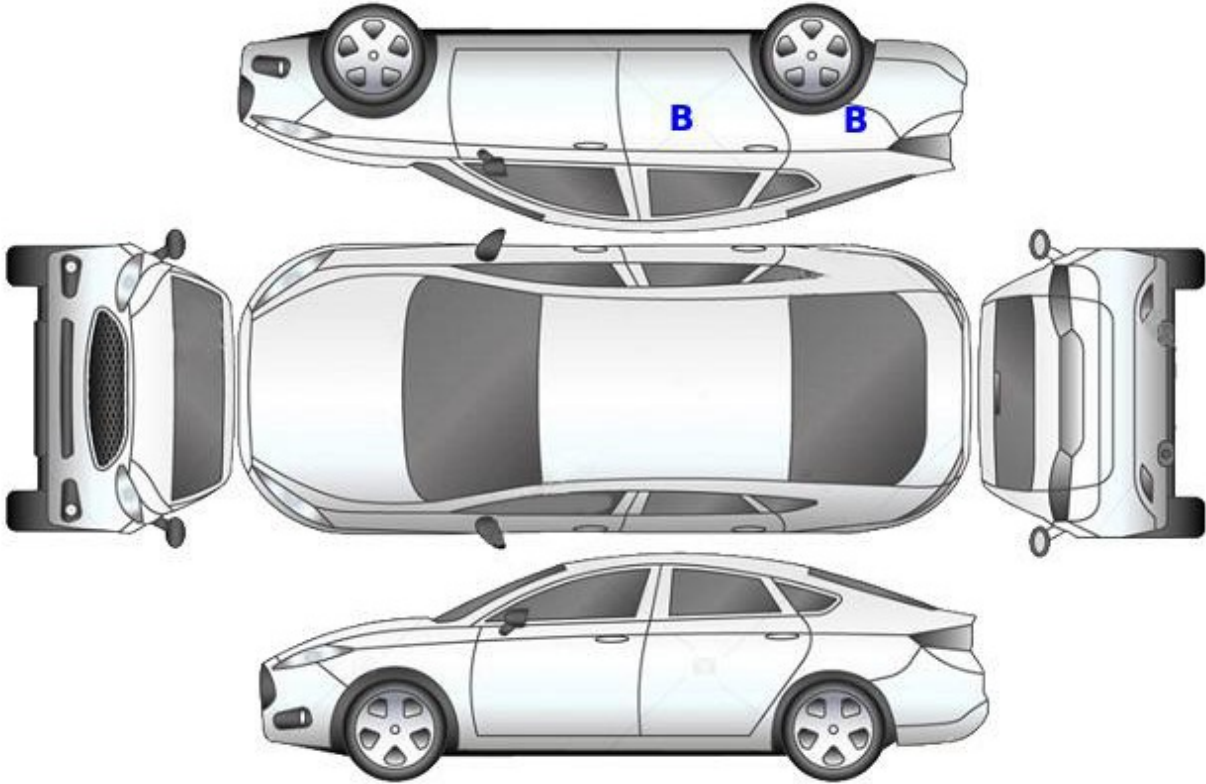
**Kaporta Kontrolü(Değişmiş Boyanmış kontrolü)**

**B: Boyalı****B/2: Lokal Boyalı****D: Değişmiş**

| Parça Grubu | Parça ve Hasar |
|---|---|
| Kaporta | C-direk, sağ - Boyalı |
| Marşbiyel, sağ | Marşbiyel, sağ - Boyalı |
| Kaporta | B-direk, sağ - Lokal Boya |

Sağ ön ve arka kapı eşikleri boyalı. Sağ FRANGART yarım boyalı.

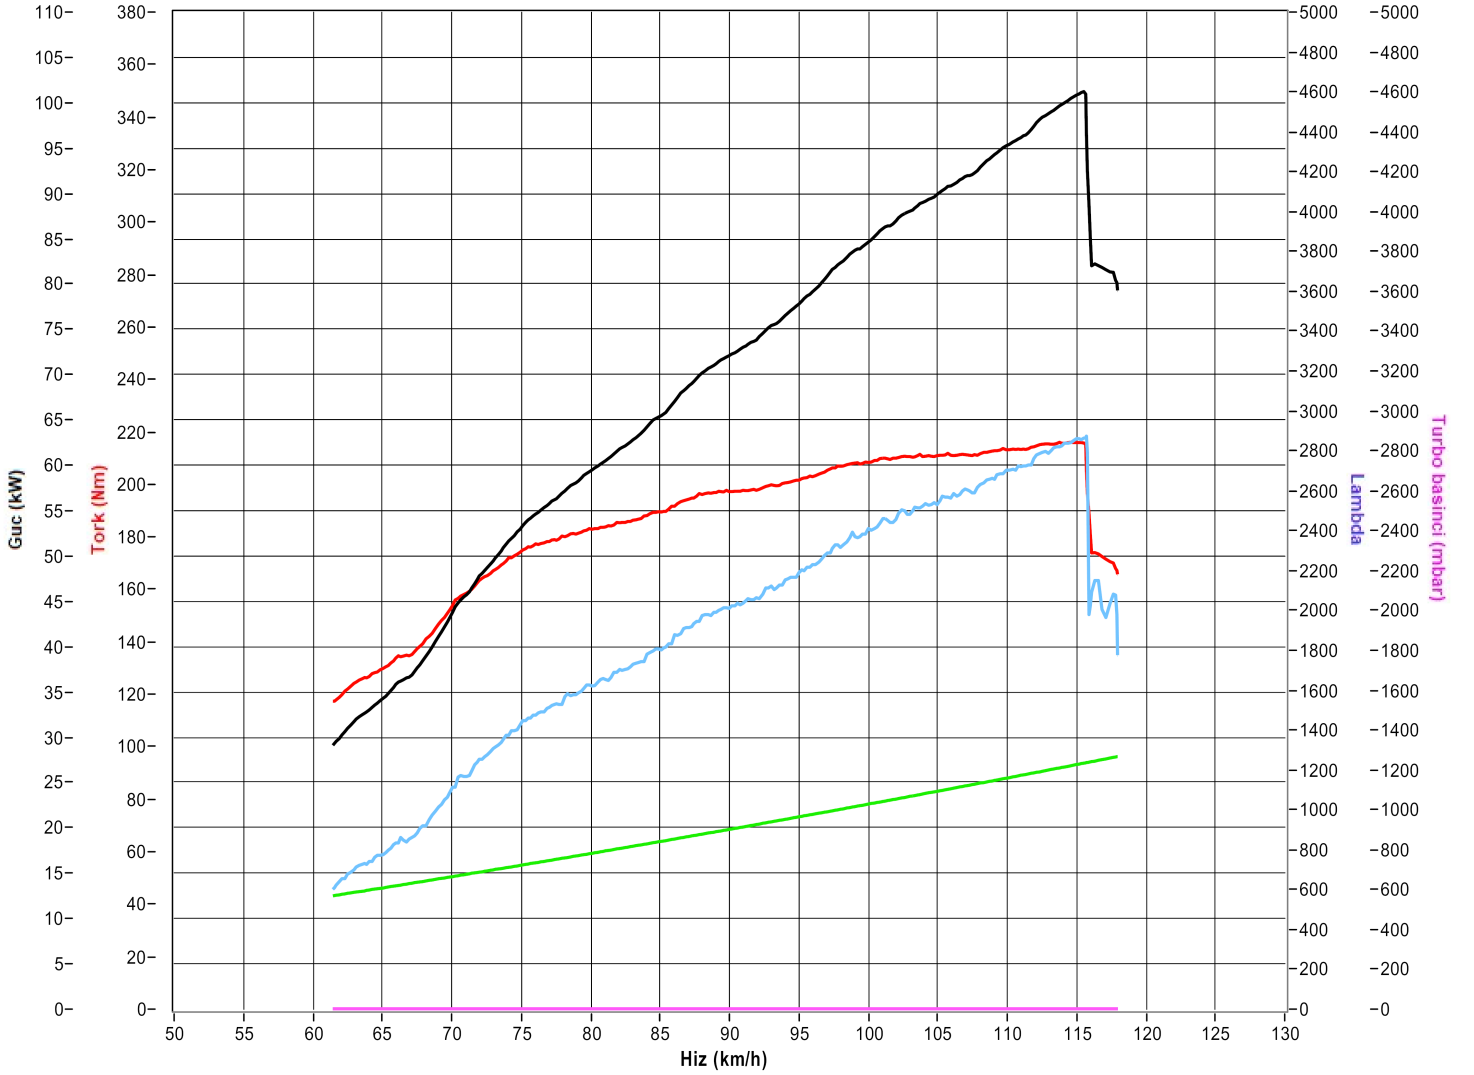
**RPM (Devir/dk) Grafiği**

| Ölçülen Motor Torku | Teker Torku | Teker Gücü | Test Hızı |
| 216 | 135,87 | 63,2 | 116 |
| Ruhsat Verisi Güç | Test Sonucu Güç | Kayıp Güç | Performans % |
| 100 | 101,2 | 26,87 | 100,00 |
